## Rapport d'expertise :

# Reconnaissance et premier diagnostic des mouvements de terrain suite aux fortes pluies du 29 septembre 2014 dans la moyenne vallée de l'Hérault (34)

BRGM/RP-64031-FR  
Novembre 2014

Localisation géographique du sujet de l'expertise : Tressan, Belarga, Campagnan, Le Pouget (34)

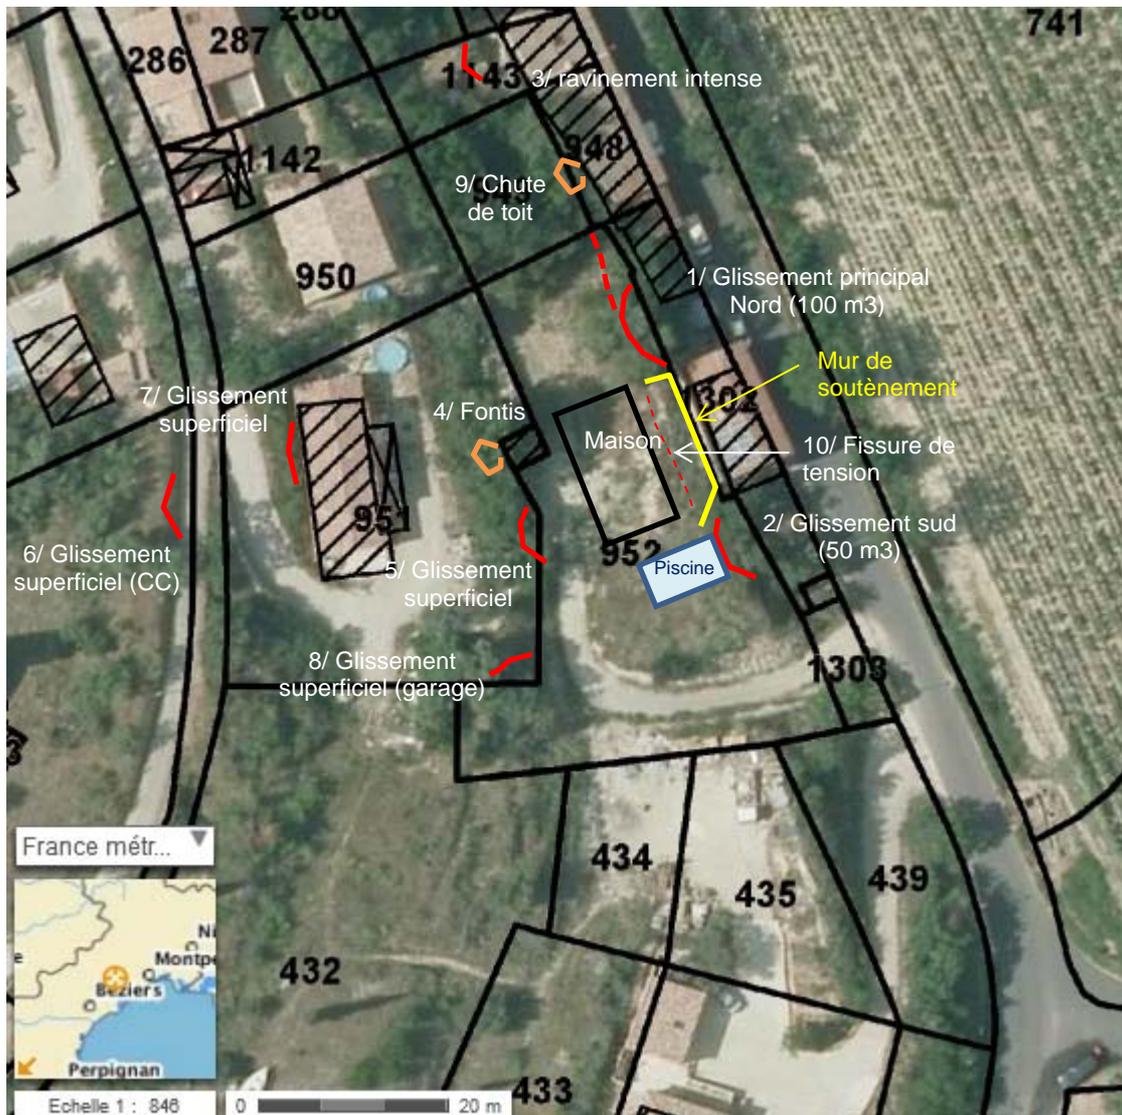
illustration 7 – Site 1, constat des désordres

- Glissement de talus (8) le long du garage de la parcelle A952 (< 10 m<sup>3</sup>) ;
- Glissement en amont immédiat (5) de l'habitation de la parcelle A952 (<10 m<sup>3</sup>) ;
- Glissement de talus (7) à l'arrière de l'habitation de la parcelle A951 (< 5m<sup>3</sup>) ;
- Glissement de talus (6) du chemin communal en amont de la parcelle A951 (< 5 m<sup>3</sup>) ;
- Effondrement de cavité souterraine (fontis) évolutif (4) à l'arrière immédiat du muret de la parcelle A293 (diamètre env. 2 m, profondeur env. 3 m) ;
- Chute en toit (9) au niveau de la cave de l'habitation de la parcelle A948 (plusieurs blocs marno-gréseux friables, dont 1 d'environ 30-40 litres) ;
- Affaissement partiel du remblai à l'arrière du mur de soutènement surplombant l'habitation de la parcelle A1302.

Des phénomènes de ravinement (3) sont en outre observés sur la parcelle A1143 située plus au nord ainsi que le long de la rampe d'accès à l'habitation de la parcelle A952.

- De protéger les fissures observées au niveau du glissement nord par mise en œuvre d'un polyane au niveau de la zone de régression identifiée. La protection des parements glissés, dans l'attente des travaux de sécurisation est également conseillée (après nettoyage),
- De mettre en place un suivi préventif au niveau des ouvrages (mur de soutènement à l'arrière de l'habitation de la parcelle A1302 ainsi que ceux du garage et de l'habitation A948), a minima témoin de ciment ou mieux jauges de déplacement.

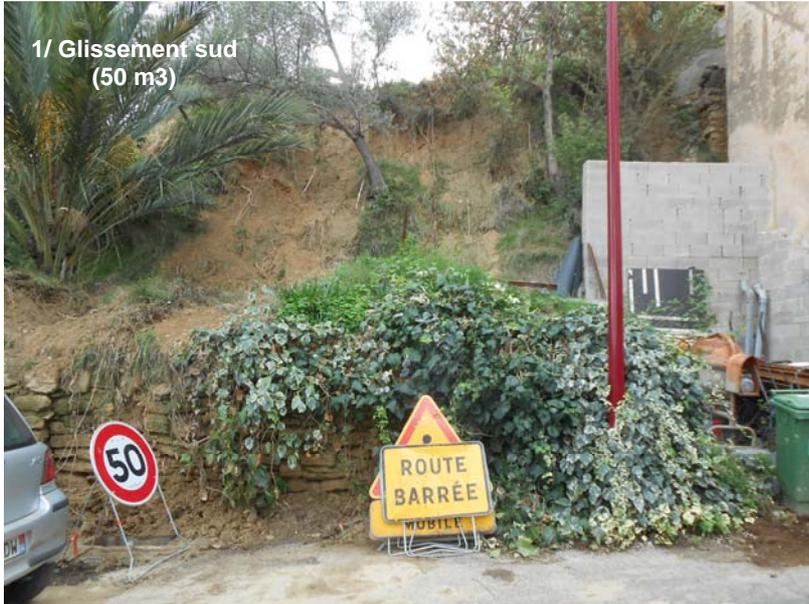
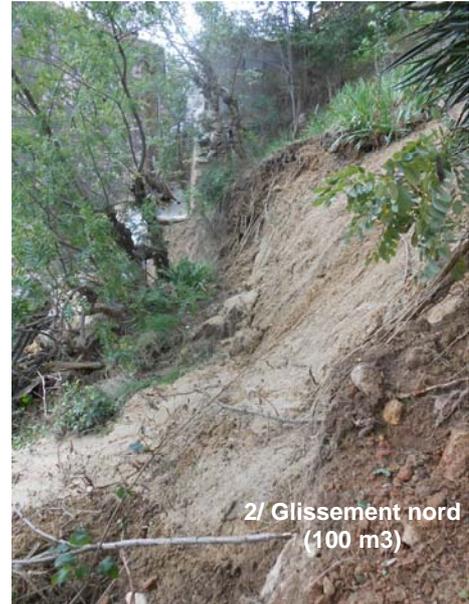
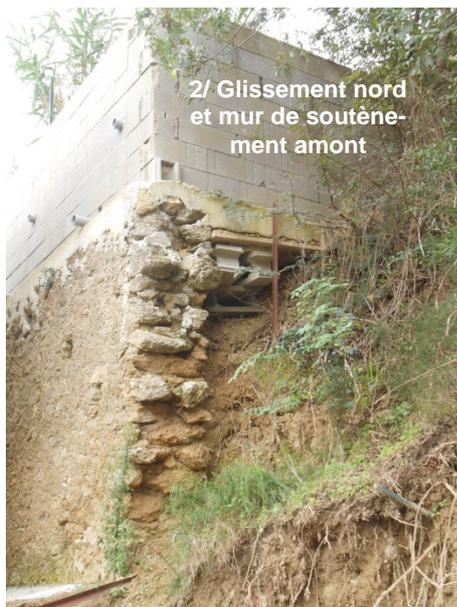
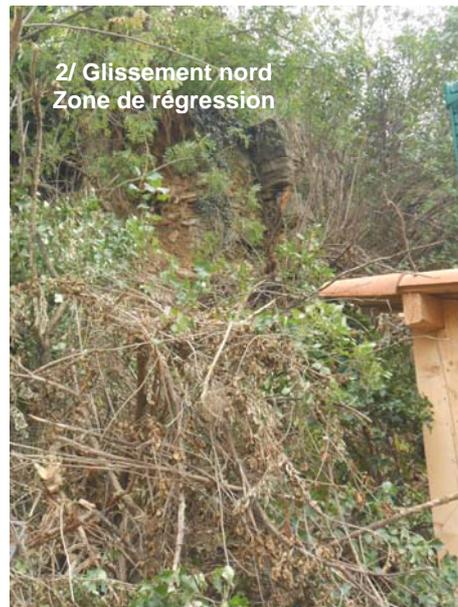
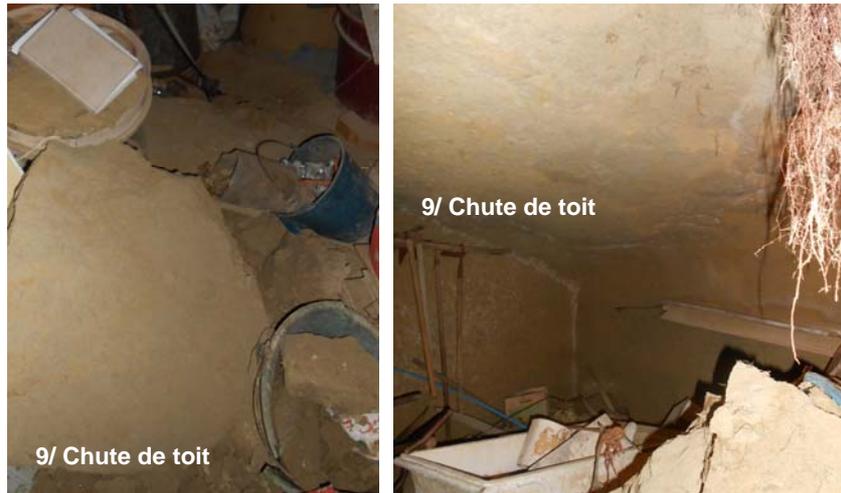
illustration 8 – Planche photographique (Site 1)

**Diagnostic.** Les sols argileux présents, sous l'effet d'une saturation liée aux pluies intenses ayant affecté le territoire communal, ont vu leurs caractéristiques mécaniques chuter (perte de résistance au cisaillement), engendrant des ruptures dans les zones non soutenues. Au droit des ouvrages, une augmentation de pression hydrostatique liée notamment au ruissellement intense et à l'infiltration à l'arrière des parements a engendré des ruptures des murs anciens, suite à un colmatage partiel probable de leur dispositif de drainage.

Le fontis observé en amont immédiat de la parcelle A293 est lié à la présence d'une ancienne cave (glaciaire ?) dont le toit s'est effondré. Le phénomène n'est pas récent mais a semble-t-il évolué (évasement de l'entonnoir d'effondrement) suite à la crise météorologique. Les chutes de toit observées dans la cave de l'habitation de la parcelle A948 résultent d'un vieillissement des terrains aggravé par les infiltrations d'eau à l'arrière de l'habitation.

**Risque résiduel.** Le risque résiduel général est lié à une régression des glissements observés. A cet égard, les fissures de traction observées en amont du glissement nord sont préoccupantes et laissent présumer d'une rupture imminente ou à très court terme. Le volume concerné est estimé équivalent à la masse glissée contigüe. Au niveau du glissement sud, une régression du glissement est également attendue, par écaillage (surface de rupture très redressée dans la partie haute du versant), et plutôt par volumes limités à quelques mètres cubes. La fissure de tension (10) au niveau du mur de soutènement amont correspond vraisemblablement à un tassement du remblai.

- De réaliser l'élagage des arbres dans les talus glissés et dans les zones amont immédiates à la rupture (afin de limiter les dommages et l'effet néfaste du levier engendré),

A plus long terme les travaux de sécurisation de la zone comprendront nécessairement la réfection d'ouvrages de soutènement adaptés (mur BA, mur poids type gabions ou mur ancré – paroi clouée le cas échéant) et dimensionnés dans les règles de l'art. A cet égard, et compte-tenu du sinistre et de l'interaction potentielle entre les ouvrages, leur conception s'appuiera nécessairement sur une étude de sol (mission géotechnique G5+G2 au sens de la norme NF-94500). Cette étude fournira également tous les éléments de gestion des eaux de ruissellement et d'infiltration sur le site, et ce à l'échelle de l'ensemble des parcelles concernées. Elle intégrera également les modalités de gestion du risque effondrement au niveau du mazet et de la cave de l'habitation A948. Pour le fontis du mazet, le comblement est à prévoir après cloisonnement de la façade arrière de la construction.

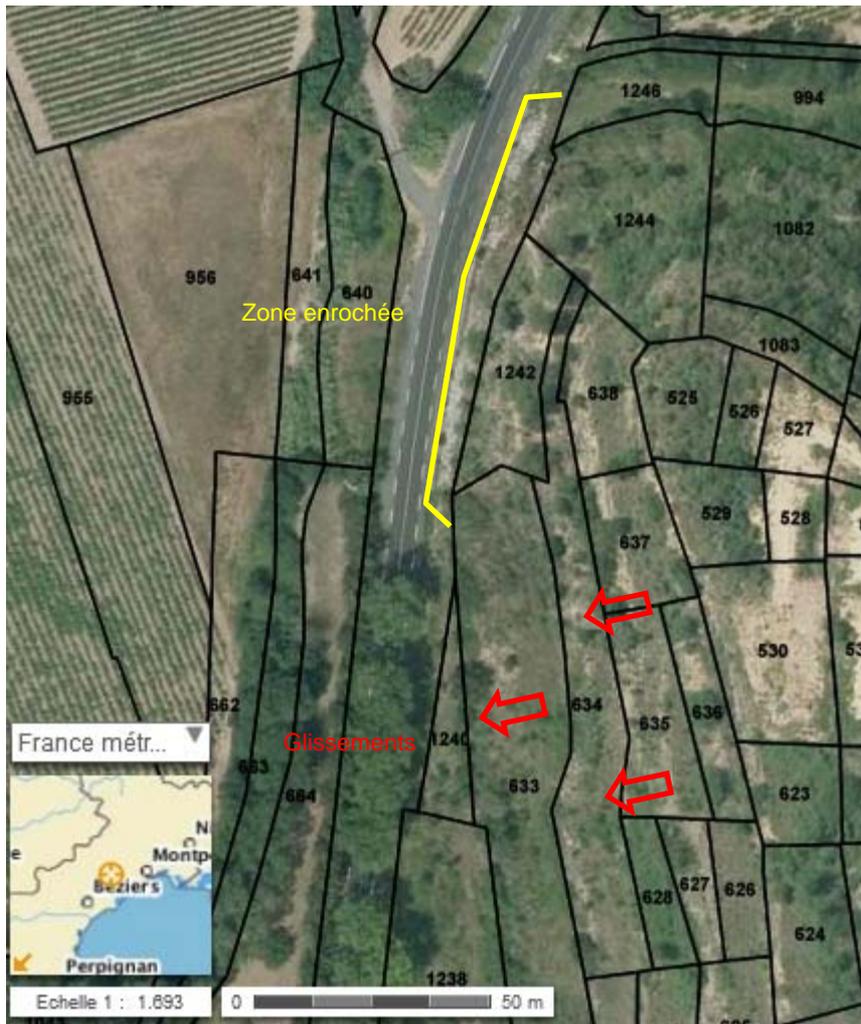
illustration 9 – Situation (Site 2)

En dehors de la zone de glissement, au Sud, le versant est affecté de glissements successifs et régressifs (2) au niveau des terrasses dont la géométrie n'est pas compatible avec la nature des terrains soumis aux infiltrations et au ruissellement. La pente globale du versant de l'ordre de 25° est en effet marquée par des terrasses de 3-4 m de hauteur subverticales localement. Les volumes éboulés n'excèdent pas 20 m<sup>3</sup>. Hors zone enrochée, doit être considéré comme sensible aux glissements superficiels. Néanmoins, la propagation de ces glissements, pouvant localement évoluer en coulée, demeure limitée en amont à la RD compte-tenu de la zone de replat existante en bord de RD32. Un glissement profond englobant plusieurs terrasses semble exclu en l'absence de terrassement intempestif.

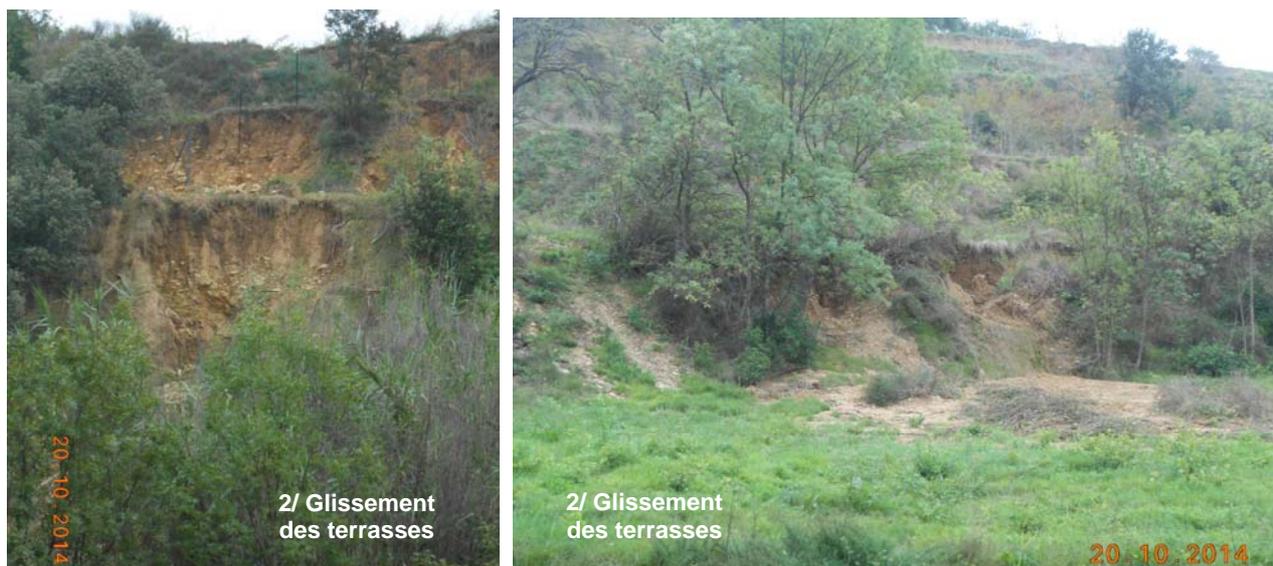
illustration 10 – Planche photographique (Site 2)

**Risque résiduel.** Risque très faible à nul pour les usagers de la RD au niveau du versant. Faible au niveau de l'ouvrage compte-tenu de l'activité relative du versant.

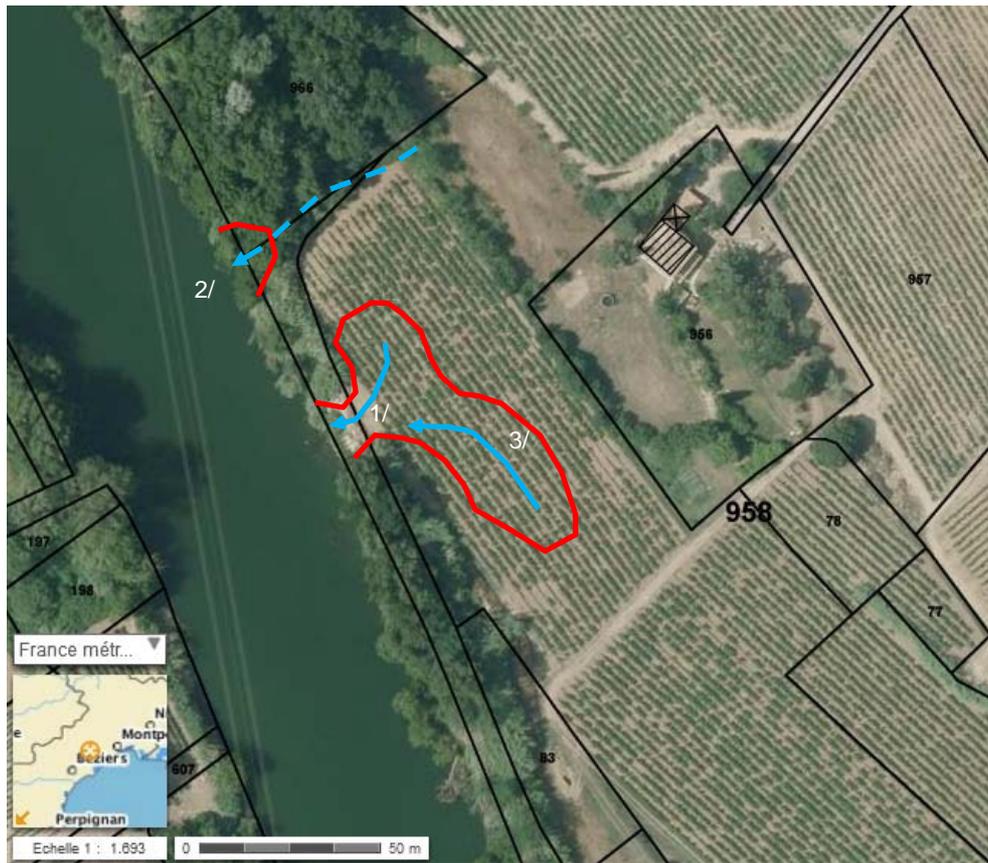
illustration 11 – Situation (Site 3)

**Constat.** La parcelle affectée est une parcelle viticole (958) au lieu-dit Gaupeyroux. Les berges de l'Hérault en rive gauche, sont dans ce secteur aménagées par une levée de terres de hauteur environ 1 à 2 m par rapport à la plaine. Une brèche dans cette levée a été engendrée par les crues successives. Lors de la décrue de l'Hérault, une érosion régressive intense a affecté la parcelle sur une surface d'environ 30 m x 80 m (3) (1). L'épaisseur de matériaux érodés, constitués par des limons bruns, est en moyenne de 2 à 3 m. Le volume total est estimé à près de 6000 à 8 000 m<sup>3</sup> (1). La levée dans ce secteur avait par le passé fait l'objet d'un confortement suite à une première rupture.

**Diagnostic.** L'enchaînement des faits submersion / brèche dans la levée / décrue / érosion révèle la sensibilité des terrains aux phénomènes érosifs (limons localement sableux). L'amorce de l'évènement est marquée par la rupture au niveau de la digue déjà fragilisée et consolidée par le passé. Cette consolidation – et l'absence de végétation dans ce secteur - apparaît sur la vue en plan (2013). En outre les ruissellements de surface intenses depuis l'amont ont largement contribué à fragiliser cette brèche. Les embâcles des fossés plus au sud et à l'est du secteur ont contribué à détourner les flux vers la zone de sinistre. Au niveau de la zone du glissement nord, l'activation du mouvement semble en grande partie liée aux écoulements intenses depuis l'amont canalisés au niveau d'un fossé peu entretenu. La nature des terrains et leur saturation ont naturellement contribué au déclenchement.

**Recommandations.** Afin de limiter l'aggravation du phénomène, des travaux s'imposent à court terme : colmatage de la brèche – avec protection enrochée a priori – et comblement de la zone érodée. A ce titre, et afin de mettre en œuvre les solutions de gestion optimales, il est conseillé de se rapprocher du syndicat de bassin (SMBFH) pour établir la définition de travaux pérennes et de s'assurer des conditions réglementaires d'interventions sur les berges de l'Hérault. Au-delà de cette solution d'urgence, une réflexion globale est à mener à l'échelle du tronçon pour se prémunir contre les effets néfastes de phénomènes similaires.

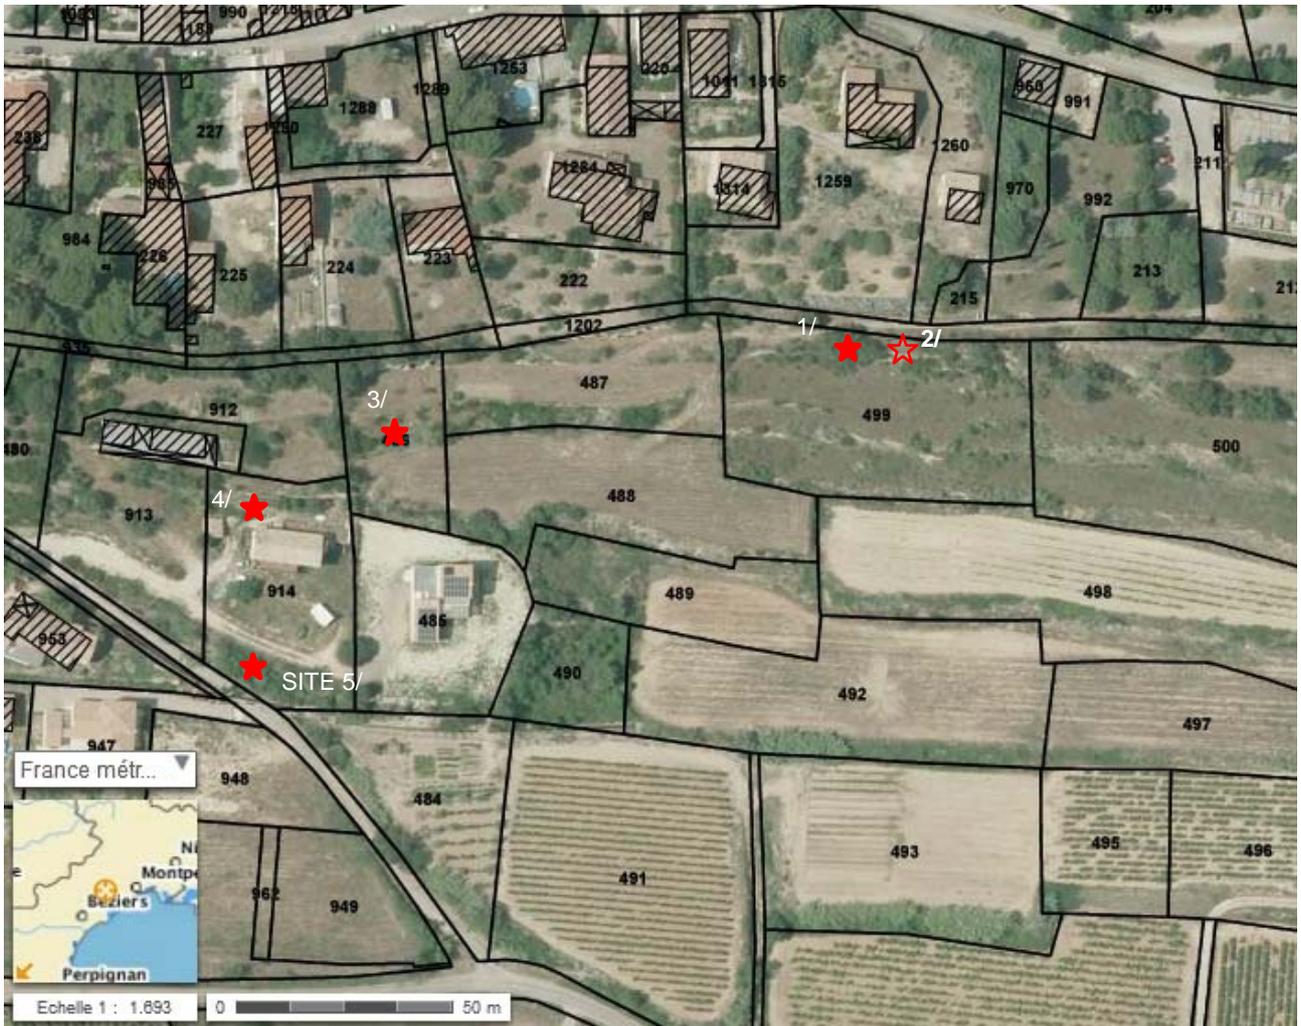
illustration 13 – Situation (Site 4)

L'éboulement principal (1) s'est produit au niveau de la falaise située en contrebas immédiat du cimetière, vers l'Ouest. Le volume éboulé, de l'ordre de 20-25 m<sup>3</sup>, est principalement constitué de 2 gros blocs (5-8 m<sup>3</sup>) et de 3 blocs de 1-2 m<sup>3</sup>. La cicatrice d'arrachement est bien visible, et des fractures de décompression appa-

En aval, les terrasses argilo-marneuses sont de façon quasi-systématique affectées par des glissements de terrain superficiels. Il s'agit de cercles de pied de talus sur les parements de pente forte (60° environ) et de hauteur 3-4 m, avec un recul de la tête de quelques mètres. L'évolution en coulée des masses glissées, saturées en eau, est possible (3). Un glissement marquant (4) est repéré à l'arrière de l'habitation de la parcelle 914, obstruant l'entrée de la maison par l'arrière. Le volume est limité (20-30 m<sup>3</sup>).

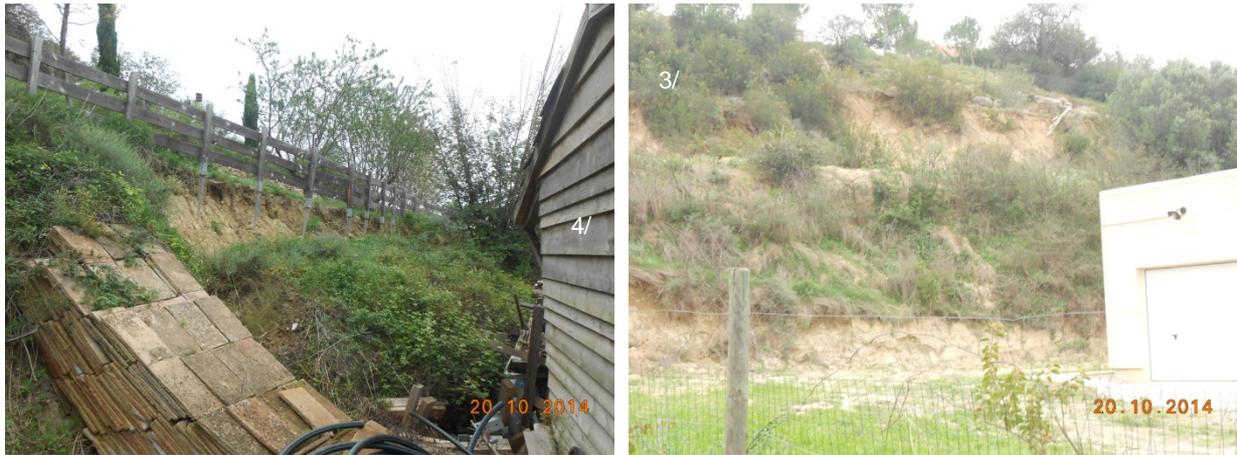
illustration 14 – Planche photographique (Site 4)

**Diagnostic.** Concernant les éboulements rocheux, les mécanismes mis en évidence relèvent de phénomènes d'érosion différentielle des assises marneuses des niveaux calcaires ou conglomératiques. Les ruptures se produisent par basculement de blocs au niveau des zones de surplombs évolutifs au cours du temps à la faveur des différents épisodes climatiques, et suivant le réseau de discontinuités du massif rocheux (verticales subparallèles au versant dans le secteur) probablement mis en charge lors de l'épisode pluvieux.

Les glissements superficiels sont liés à la saturation des horizons argilo-marneux de surface. L'amorce de rupture est intimement liée au ravinement sous l'effet des précipitations intenses. Comme pour le site 2 (§ 3.1.2), le versant est affecté de glissements successifs et régressifs au niveau des terrasses dont la géométrie n'est pas compatible avec la nature des terrains soumis aux infiltrations et au ruissellement. A ce titre, l'ensemble du versant, hors zone enrochée, doit être considéré comme sensible aux glissements. Il est à noter que l'évolution de ces glissements en coulées est un phénomène à considérer.

**Risque résiduel.** L'aléa résiduel est élevé au niveau de la falaise (figures de décompression existantes), néanmoins le risque est considéré comme très faible sur la zone puisque la propagation potentielle demeure limitée à la terrasse immédiatement inférieure et que la zone est une zone naturelle. Concernant les zones glissées, l'évolution latérale des zones impactées et la régression amont ne sont pas à exclure. Les risques principaux sont liés au remaniement lors de prochaines pluies de massés glissées et à la régression amont de certaines ruptures.

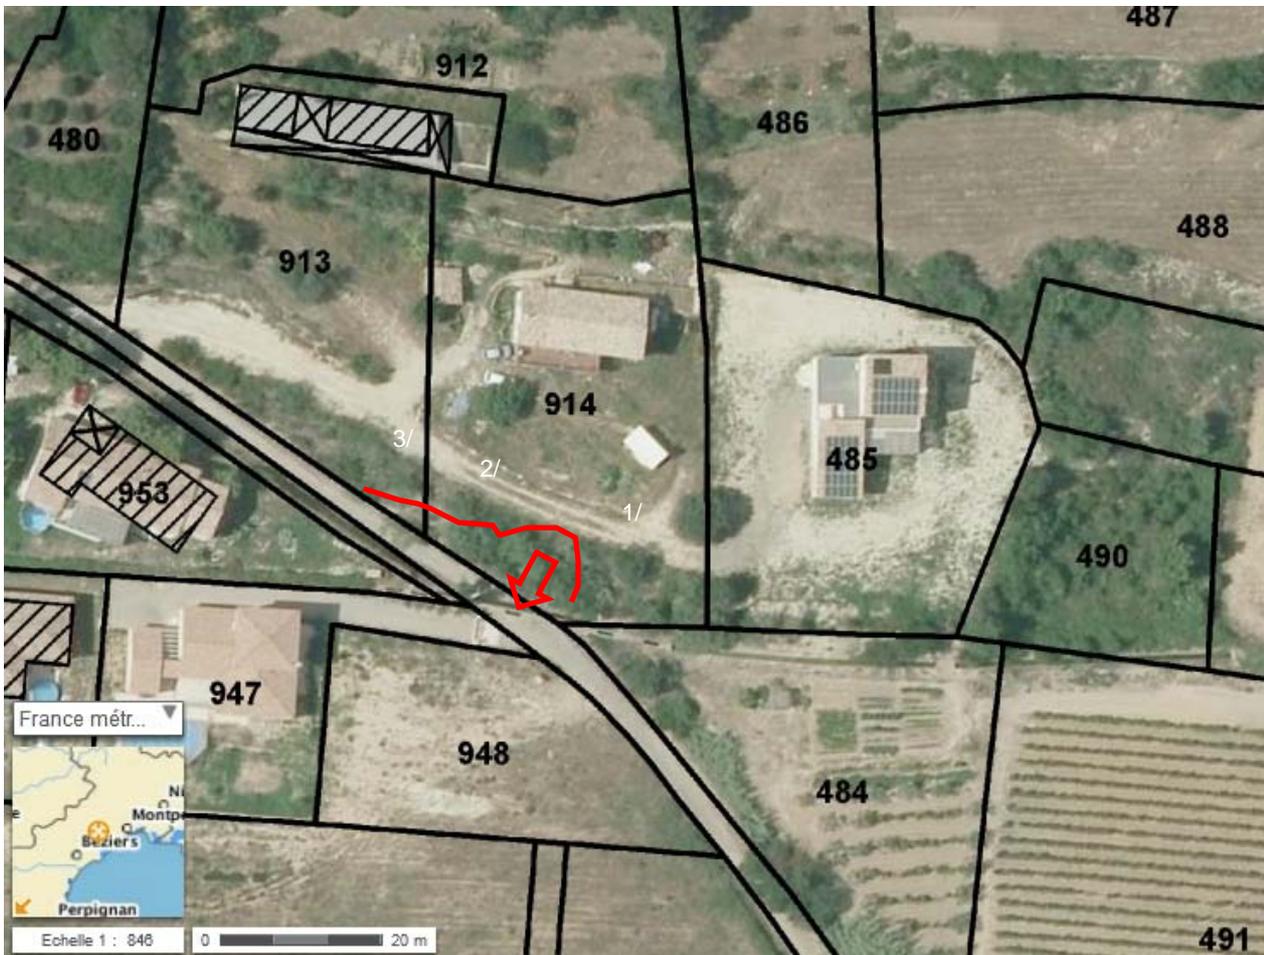
illustration 15 – Situation (Site 5)

Le glissement principal (1) a entièrement obstrué le chemin et détruit le muret de clôture d'accès à la parcelle 947. L'habitation de cette parcelle est en contrehaut par rapport au chemin et le talus de déblai sud du chemin fait barrage à toute propagation.

2 m d'épaisseur. Les glissements constatés affectent les intéressants les assises marneuses et occasionnent des ruptures des bancs rocheux locaux suivant la fracturation verticale (3).

La forte pente du talus et la nature des terrains constituent les facteurs de prédisposition des glissements. L'action du ruissellement et les infiltrations d'eau dans les niveaux argileux sont directement responsables des mouvements.

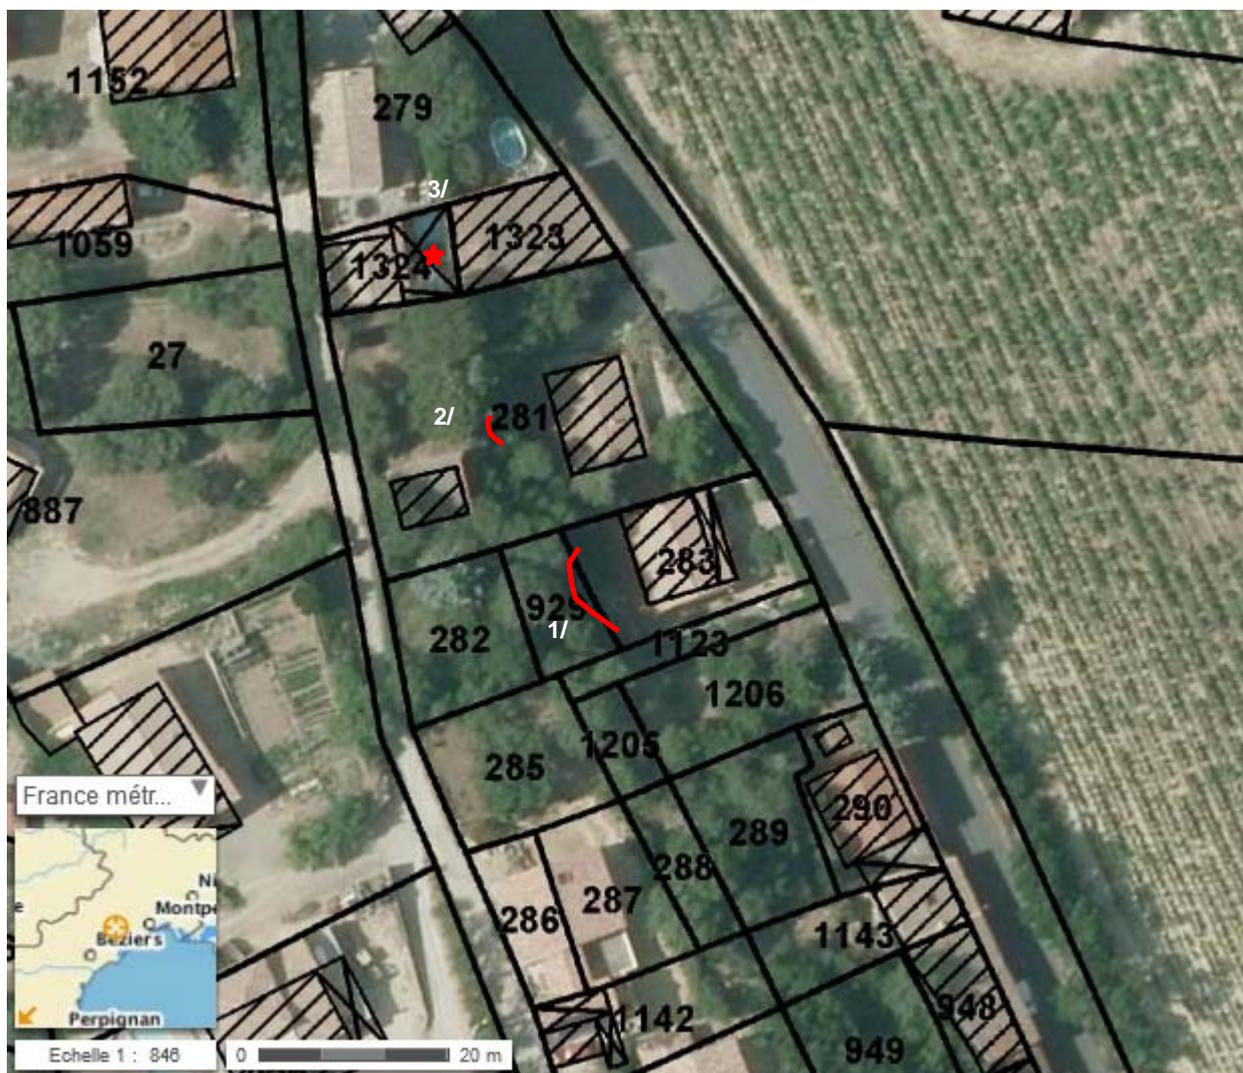
illustration 19 – Site 20, constat des désordres

Il est à noter que le contexte est relativement similaire aux constats réalisés sur les parcelles 951-952 (Site 1 – cf. CR du 13/10/2014). Le même type de phénomène (2), d'ampleur moindre (en raison de la présence de niveaux compétents dans le versant et d'une pente moins forte) est observé sur la parcelle voisine (281).

En complément, la déstabilisation (3) d'une dalle de terrasse de la parcelle 1324 est constatée (depuis l'extérieur de la parcelle), sans lien apparent évident avec les glissements décrits ci-avant. Ce site est signalé pour mémoire et un diagnostic des structures est à engager au plus tôt au niveau de la terrasse et de l'habitation sous-jacente. N'ayant pas rencontré les propriétaires des lieux, il n'est pas possible d'évaluer – de l'extérieur – si ces désordres sont uniquement liés à l'épisode pluvieux ou si des désordres pré-existaient sur la zone.

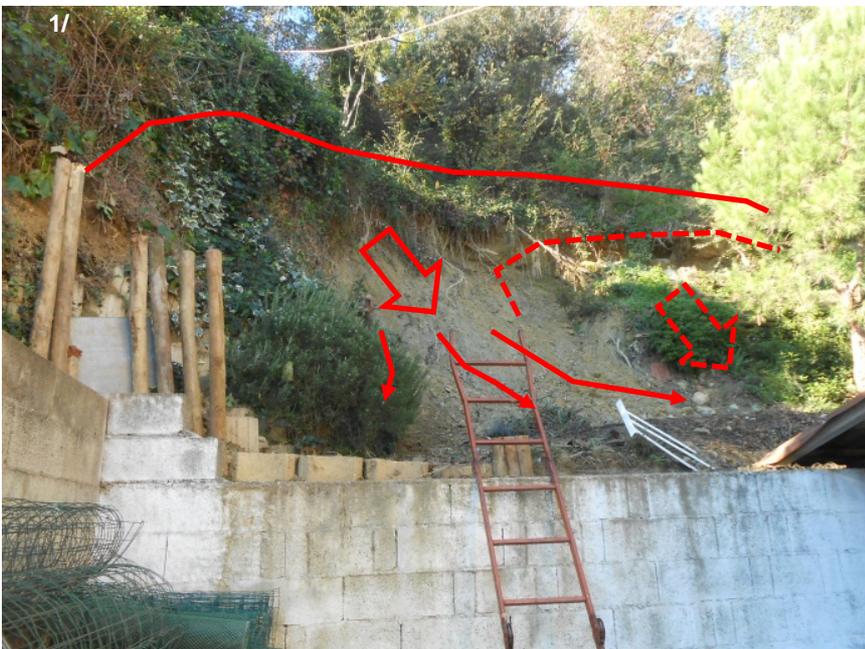
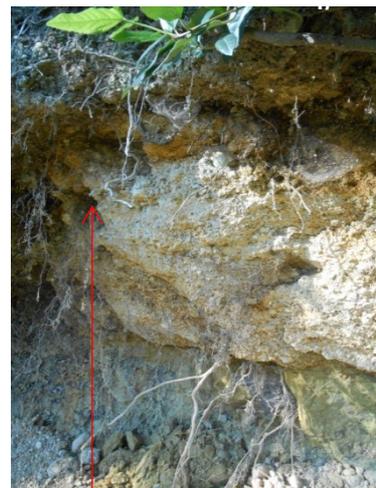
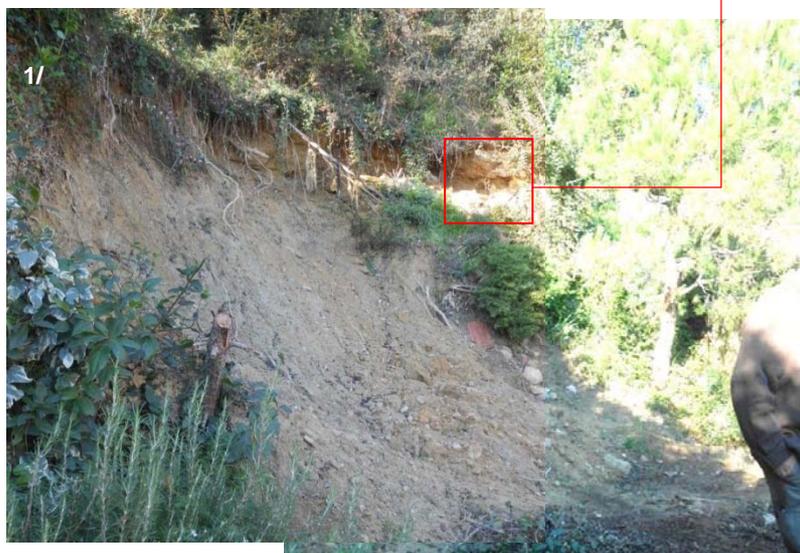
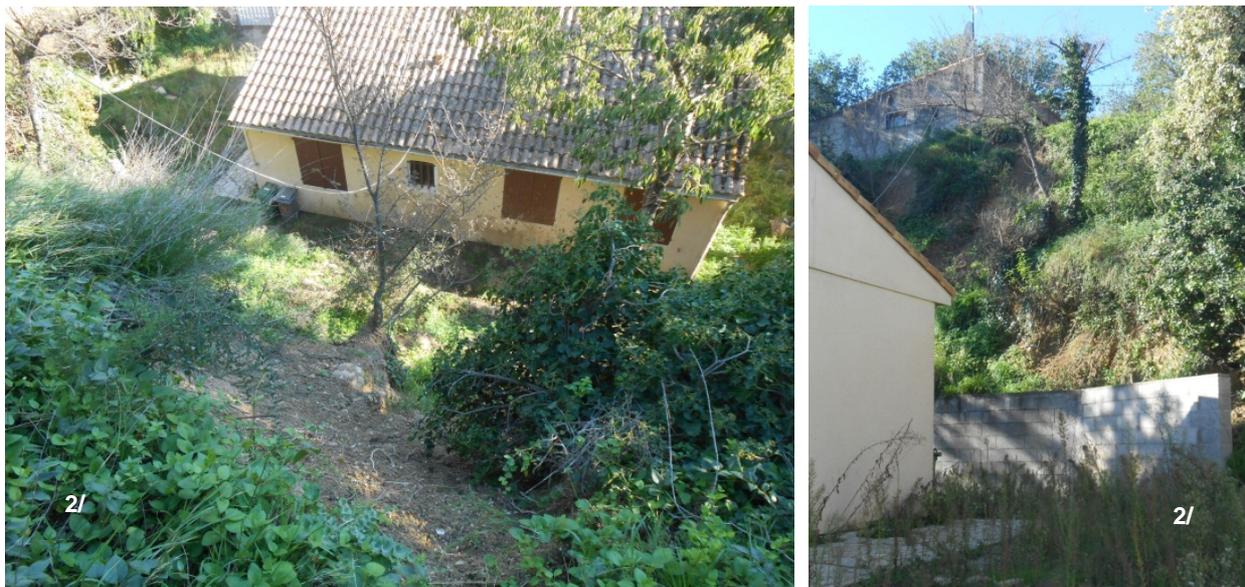
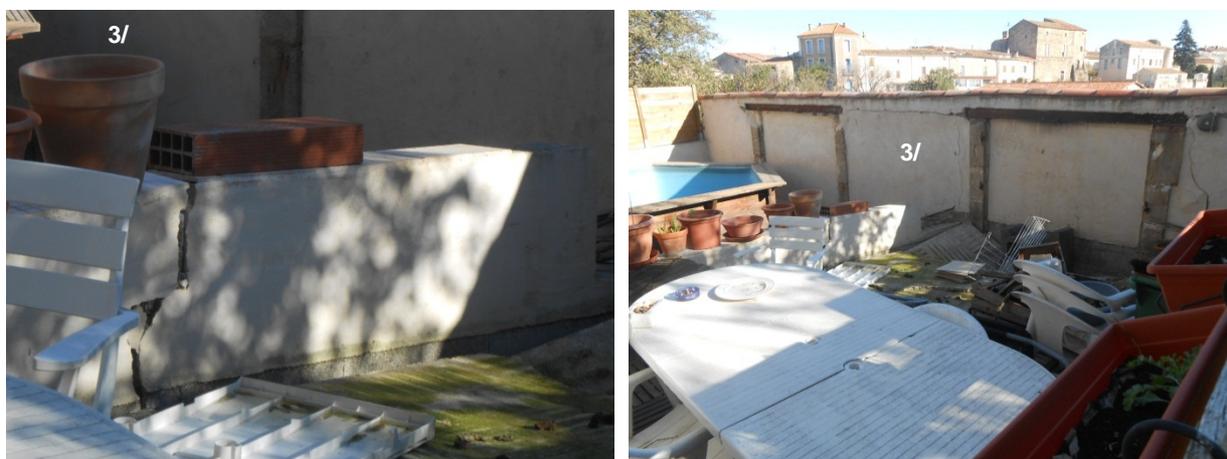
illustration 21 – Planche photographique (Site 20)

**Diagnostic.** Les sols argileux présents, sous l'effet d'une saturation liée aux pluies intenses ayant affecté le territoire communal, ont vu leurs caractéristiques mécaniques chuter (perte de résistance au cisaillement) engendrant des ruptures dans les zones non soutenues ou partiellement retenues. La forte pente du versant dans ce secteur constitue un facteur de prédisposition important. Les infiltrations en tête de versant ont favorisé les départs observés.

**Risque résiduel.** Sur le glissement (1), le risque résiduel général est lié à une régression des glissements observés et à une extension latérale. Le risque de remobilisation en coulée de zones glissées n'est pas à exclure. Il n'est cependant pas observé de fissure de traction en amont immédiat du glissement. La possibilité de propagation de blocs (quelques dizaines de litres) isolés depuis le haut du talus n'est pas à exclure.

- de réaliser l'élagage des arbres en tête de talus et dans les zones amont immédiates à la rupture (afin de limiter les dommages et l'effet néfaste du levier engendré),
- de reprofiler la tête de talus à une pente de 1/1 afin de limiter le risque de mobilisation des terres au niveau de la zone d'arrachement ;
- de canaliser les eaux de ruissellement le long du chemin (mise en œuvre a minima d'un cordon en aval de la chaussée) en amont des parcelles et de les évacuer hors de la zone en mouvement.

La conception de ces ouvrages s'appuiera nécessairement sur une étude de sol (mission géotechnique G5+G2 au sens de la norme NF-94500). Cette étude fournira également tous les éléments de gestion des eaux de ruissellement et d'infiltration sur le site, et ce à l'échelle de l'ensemble des parcelles concernées (proposition valable à l'échelle de ce versant particulièrement touché).

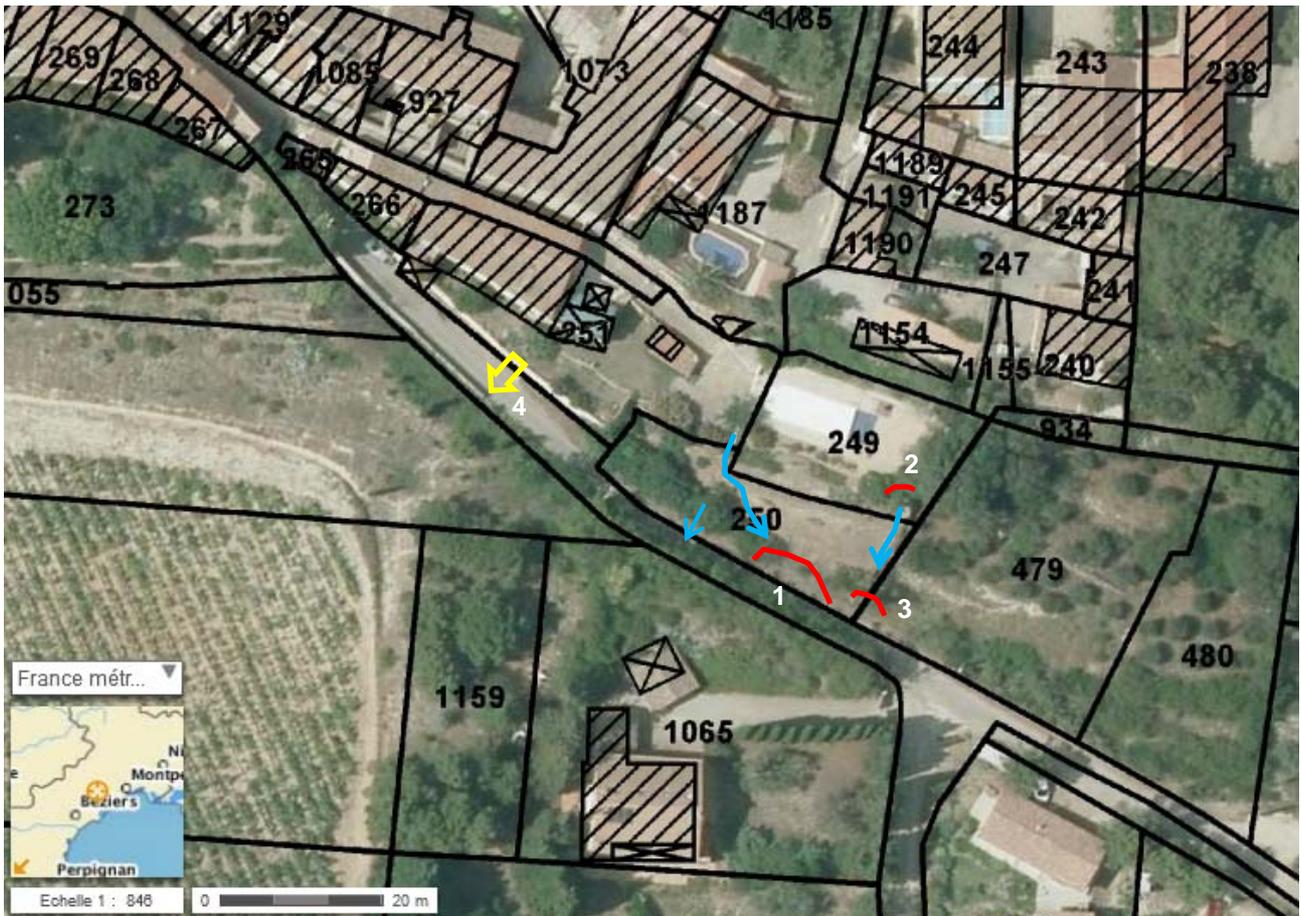
illustration 22 – Site 21, constat des désordres

En complément sur le secteur, le mur de soutènement en limite de chemin le long de la parcelle 251, située immédiatement à l'Ouest et en continuité de la parcelle 250, est partiellement fissuré et présente un bombement en son centre (4). Les fissures constatées sont récentes et vraisemblablement évolutives (ouverture progressive de l'ouvrage et propagation de la fissuration apparente). Des fissures de traction sont observées au niveau du sol en arrière immédiat de la tête de l'ouvrage (plusieurs cm d'ouverture).

La zone située entre la terrasse et le chemin (talus) est marquée par des ruissellements intenses qui ont raviné profondément les terres (flèches bleues).

**Diagnostic.** Les sols argileux présents, sous l'effet d'une saturation liée aux pluies intenses ayant affecté le territoire communal, ont vu leurs caractéristiques mécaniques chuter (perte de résistance au cisaillement) engendrant des ruptures dans les zones non soutenues ou partiellement retenues. La forte pente du versant dans ce secteur constitue un facteur de prédisposition important. Les infiltrations en tête de versant ont favorisé les départs observés. A cet égard, le cheminement des eaux est bien tracé depuis la plate-forme de la piscine et leur concentration semble effective au droit des zones glissées.

Concernant le mur, l'absence de trace d'écoulement au droit des barbacanes (4) ménagées témoignent de la mise en charge probable à l'arrière de l'ouvrage (mur ancien maçonné a priori, récemment revêtu). Les fissures de traction en amont immédiat du mur constituent des zones d'infiltrations préférentielles.

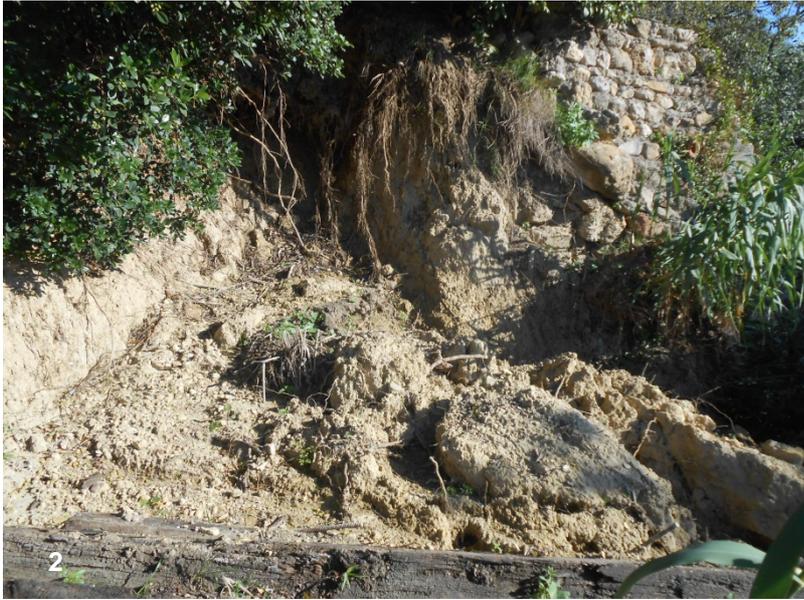
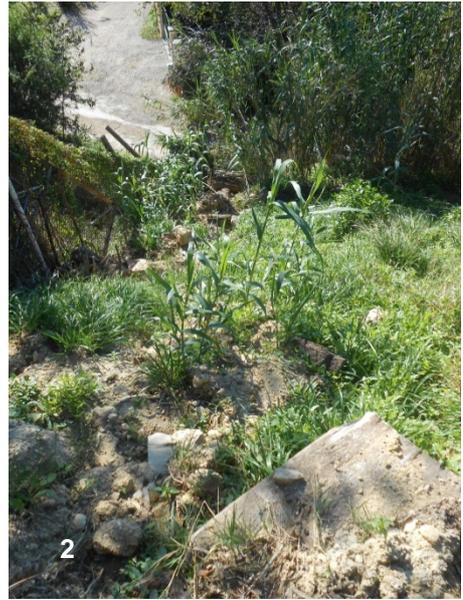
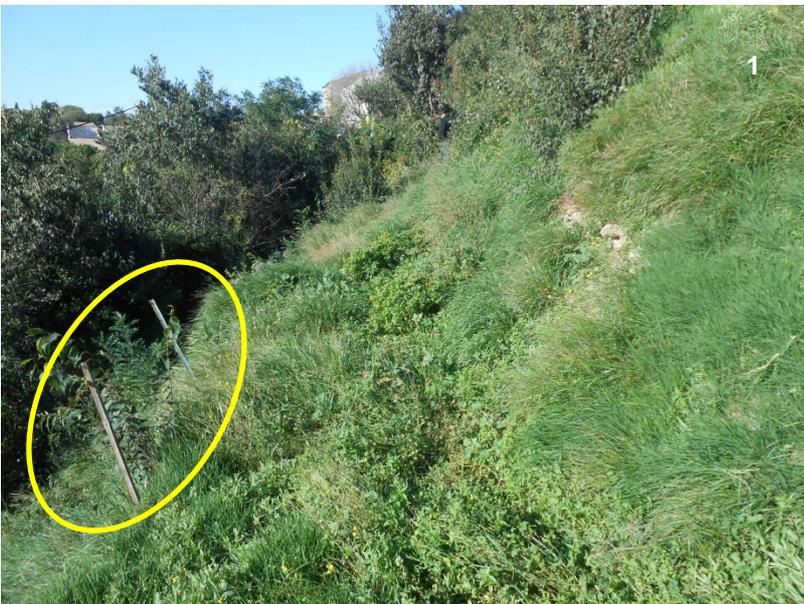
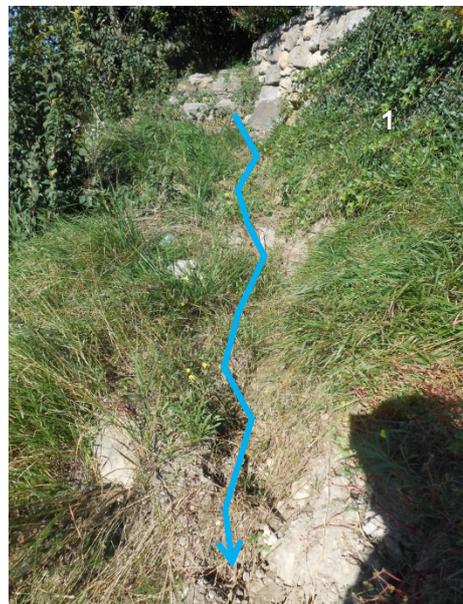
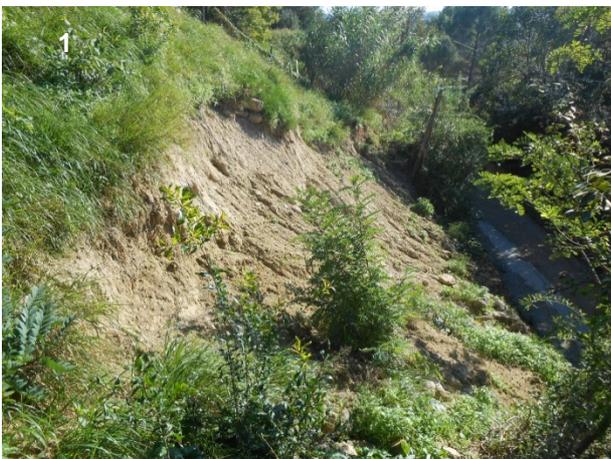
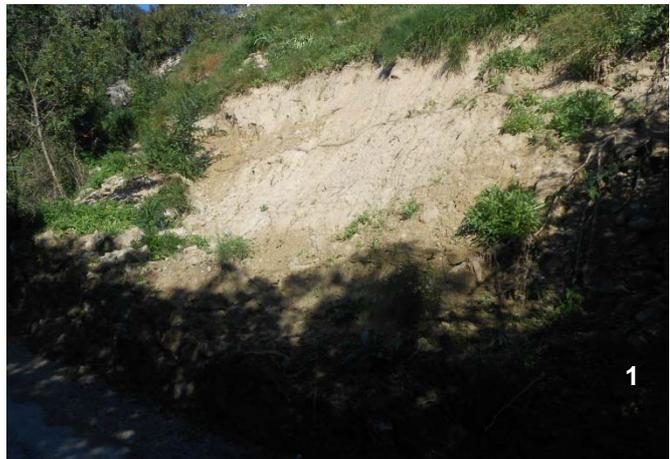
illustration 23 – Planche photographique (Site 21)

**Risque résiduel.** Au niveau des glissements, le risque résiduel est lié à une régression des glissements observés et localement à une extension latérale (zone Est). L'évolution des glissements en coulée n'est pas à exclure. Un fluage général du versant est en cours, à la faveur de la suppression de butée de pied du talus.

- Pour le glissement principal : la réalisation d'une butée de pied en enrochement, le reprofilage de la partie supérieure du versant jusqu'à la plate-forme de la piscine et la gestion des eaux de ruissellement ;
- Pour le mur : instrumentation et suivi d'évolution des fissures (jauges de déplacement), étanchéification des fissures de traction en tête d'ouvrage, rétablissement du réseau de barbacanes et gestion des eaux de ruissellement en amont de l'ouvrage. Un renforcement de l'ouvrage pourra être envisagé selon les évolutions constatées (contreforts par exemple).

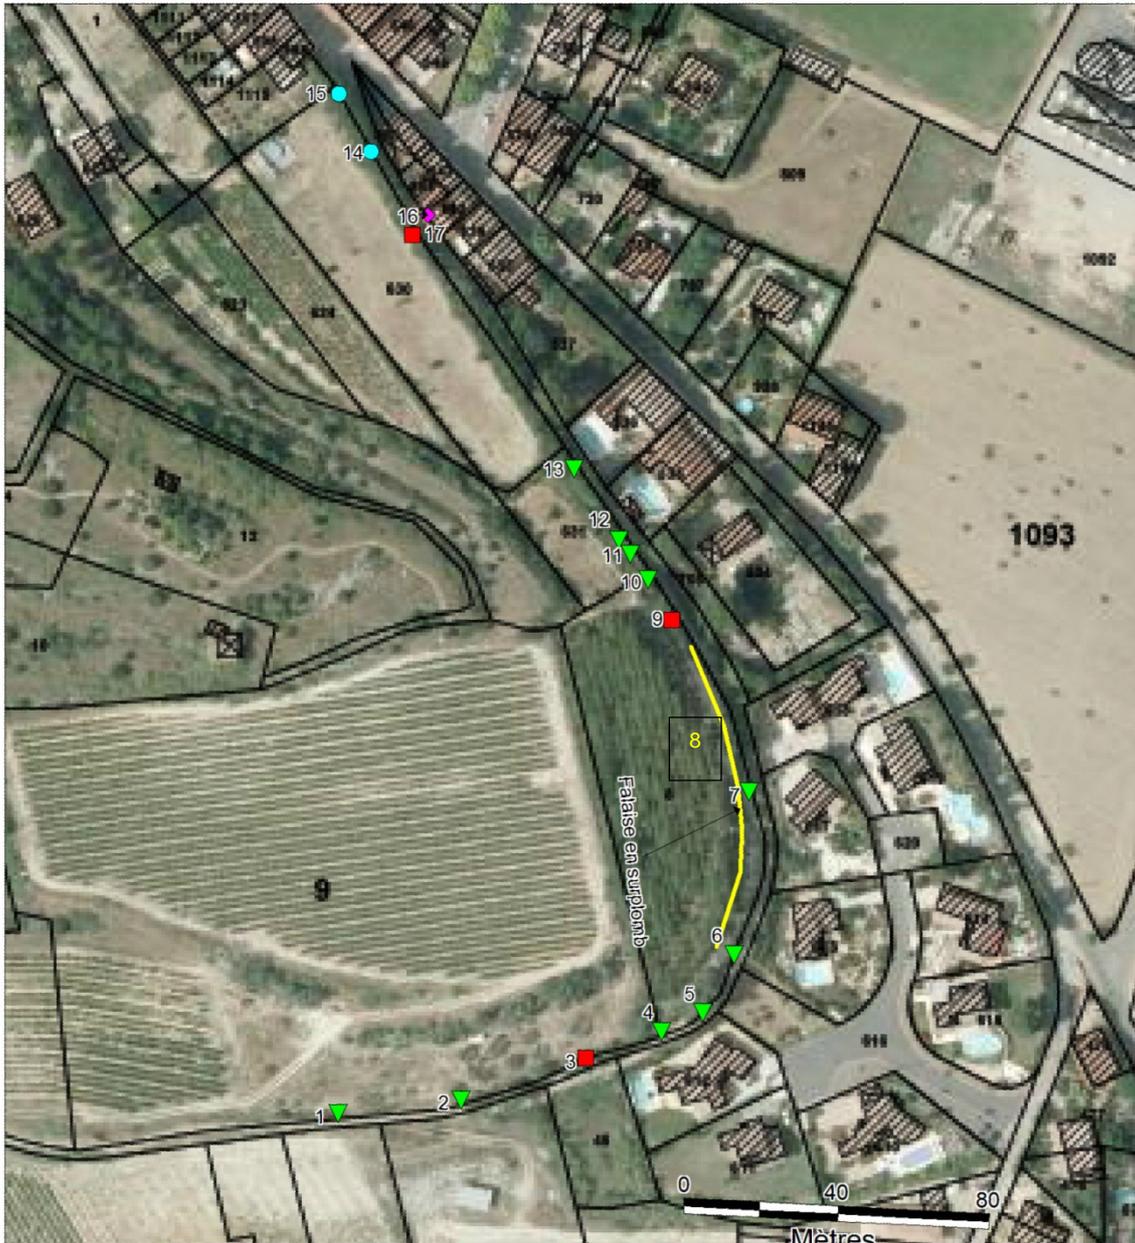
illustration 24 – Site 15, constat des désordres

- Eboulements rocheux de volumes limités à quelques m<sup>3</sup> ;
- Glissements superficiels de la couverture sommitale ;
- Zones de ravinement intenses ;
- Quelques blocs isolés enchâssés dans les racines.

ID	Volume	Type	Comment
1	2-3 m3	Eboulement	Fracturation et venues d'eau amont + glissement superficiel
2	1-2 m3	Eboulement	Délitage de la falaise + racines
3	2-3 m3	Glissements	2 glissements superficiels successifs : arbres basculés
4	5 m3	Eboulement	h 4 m, blocs 1 à 2 m3. Racines des arbres apparentes
5	-	Déchaussement	Mur en pierre dégradé
6	1 m3	Eboulement	Falaise dégradée par réseau racinaire
7	qq litres	Eboulement	Bloc instable en tête de talus
8	-	-	Falaise en surplomb
9	15-20 m3	Glissement	Glissement superficiel de la couverture colluvionnaire
10	10 m3	Eboulement	Gros bloc délimité par fissures ouvertes à traiter
11	2 m3	Eboulement	Bloc isolé éboulé
12	1 m3	Eboulement	Petit éboulement localisé
13	qq litres	Eboulement	Bloc isolé en équilibre instable
14	-	Ravinement	Ecoulement concentré
15	-	Ravinement	Ecoulement concentré
16	-	Fissures bâti	Fissures au bâti liés à un tassement probable de l'assise avale

17	2 m3	Glissement	Glissement superficiel de la tête de talus
