## Rapport d'expertise :

# Reconnaissance et premier diagnostic des mouvements de terrain suite aux fortes pluies du 29 septembre 2014 dans la moyenne vallée de l'Hérault (34)

BRGM/RP-64031-FR  
Novembre 2014

Localisation géographique du sujet de l'expertise : Tressan, Belarga, Campagnan, Le Pouget (34)

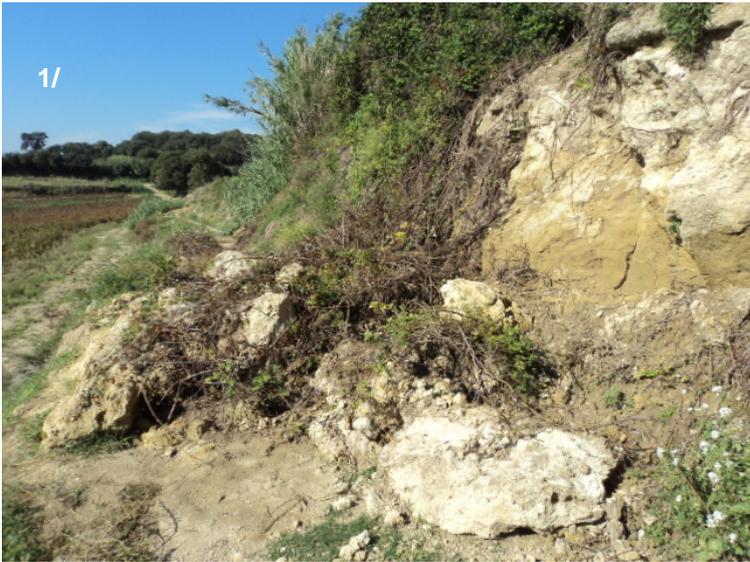
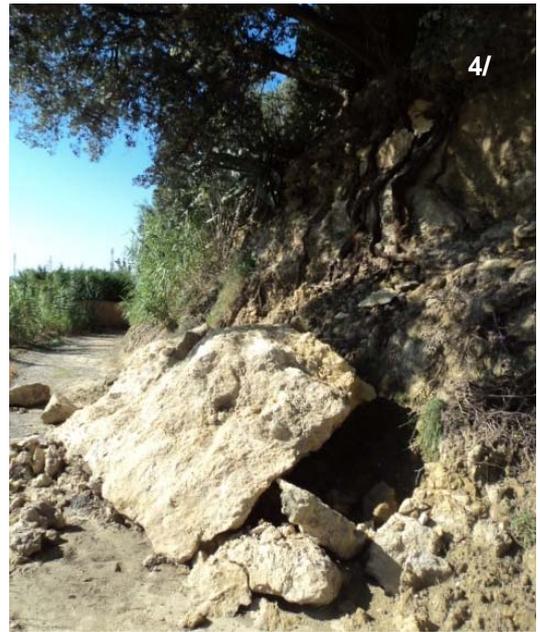
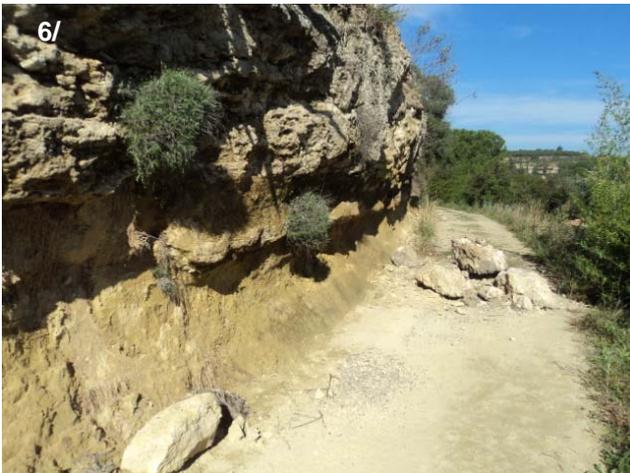
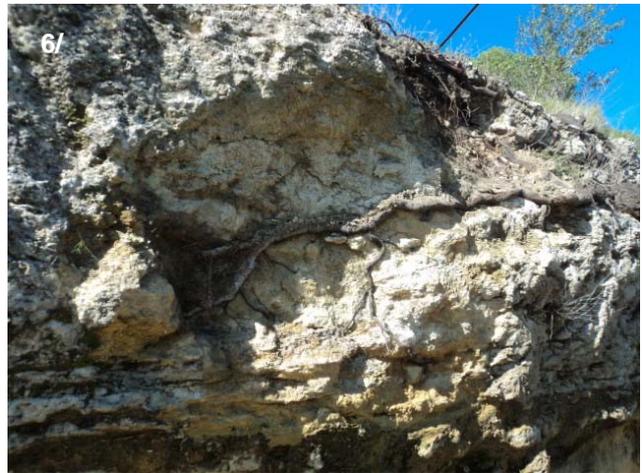
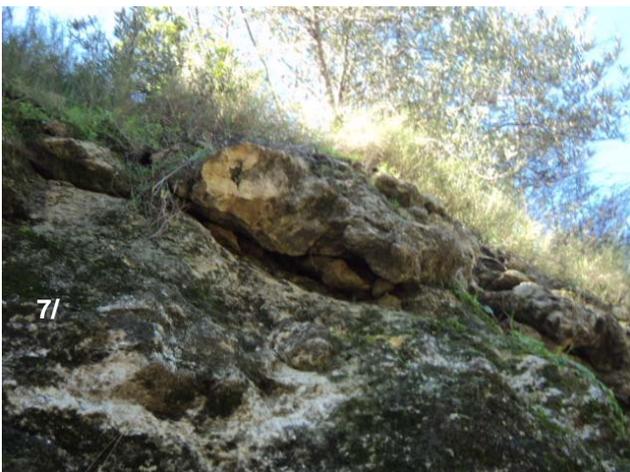
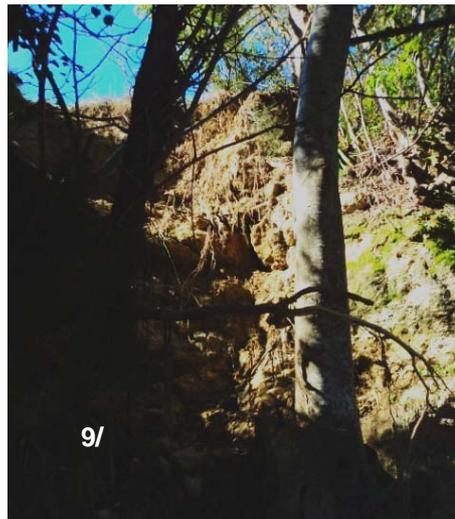
illustration 25 – Planche photographique (Site 15)

**Diagnostic.** Les mécaniques de mouvement sont variables mais reposent principalement sur une érosion différentielle au sein des alternances marno-calcaires du Miocène, érosion qui engendre des ruptures de surplomb suivant la fracturation verticale parallèle au parement (6, 11, 4). Les ruissellements intenses depuis les parcelles amont et le développement du réseau racinaire au sein des fractures constituent des facteurs aggravants. Les glissements qui affectent la couverture argileuse sont liés à la sensibilité aux variations de teneur en eau des terrains. La cause de leur mise en mouvement est mixte : liée au ravinement ou à une chute des caractéristiques mécaniques induisant des ruptures circulaires en tête de talus. L'évolution des masses remaniées, de faible volume globalement, peut se faire en coulée.

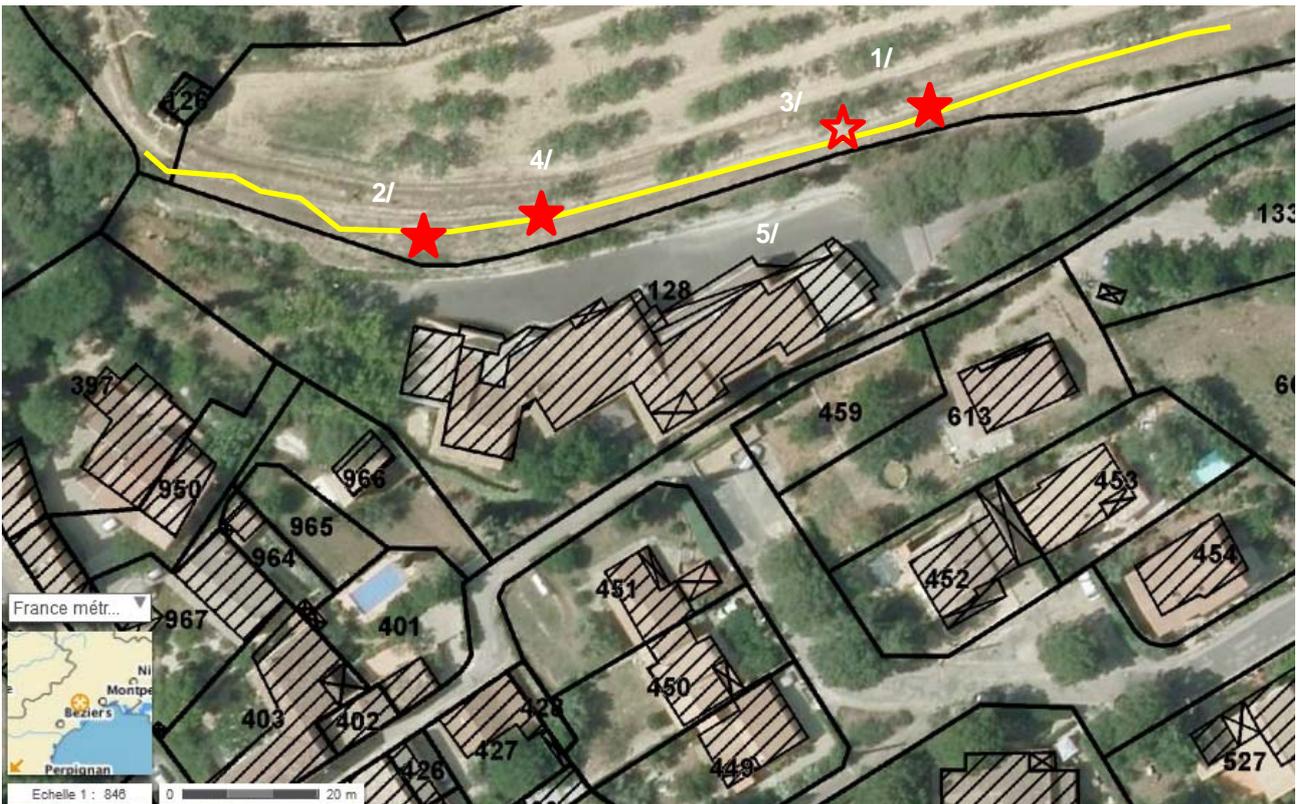
illustration 26 – Site 16, constat des désordres

- chute de bloc (1) : environ 1 m<sup>3</sup> depuis la falaise avec atterrissage sur la bande gazonnée non circulée (espace vert) ;

Une écaïlle (3) en position instable, de près de 5 m de largeur pour 2-3 m de hauteur et d'épaisseur estimée à 0,5 m, est relevée à proximité immédiate de la chute de bloc (1). Des fissures ouvertes délimitent le volume de part et d'autre. Enfin des traces d'éboulements plus anciens sont repérés (4), témoignant de l'évolution de la falaise.

A l'extrémité Est de la zone, la présence d'une cavité anthropique est relevée (cf image 2).

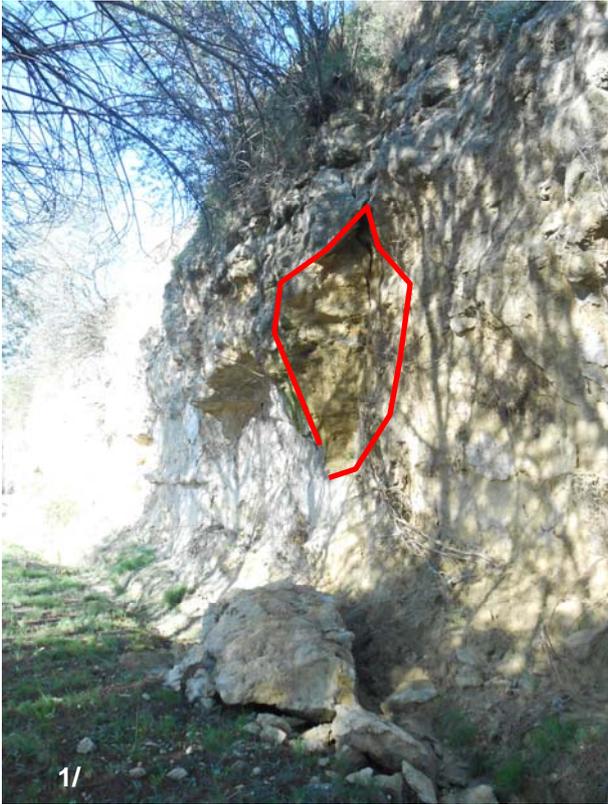
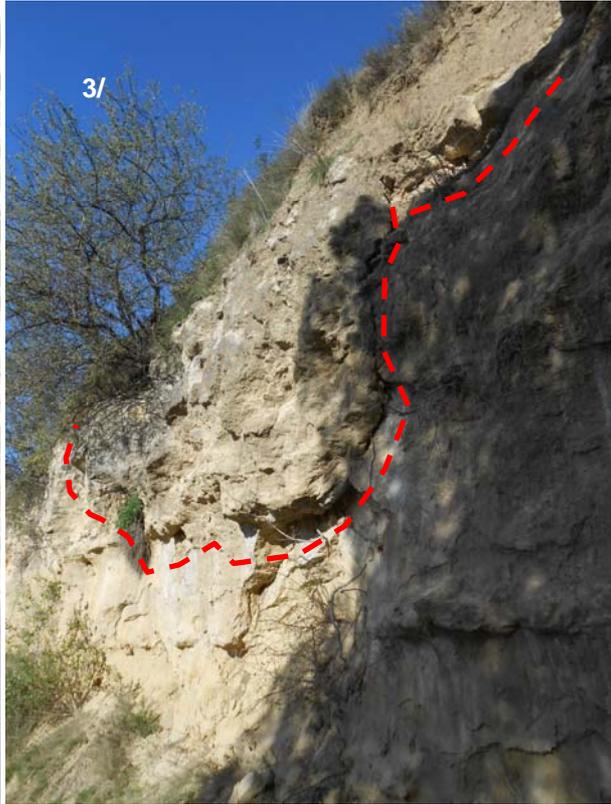
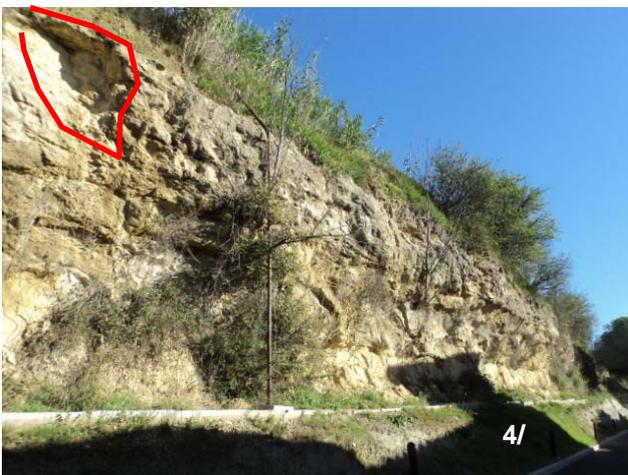
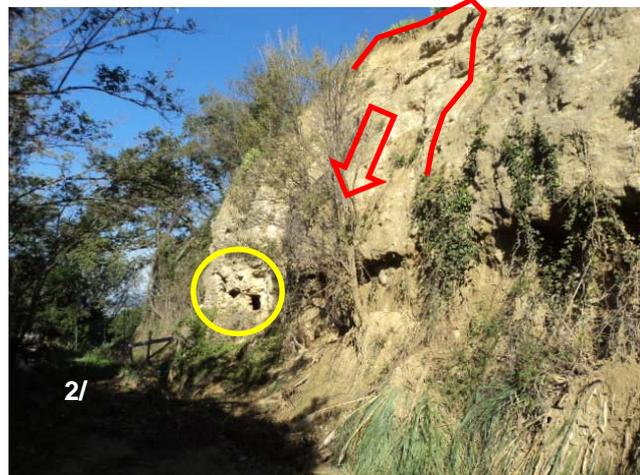
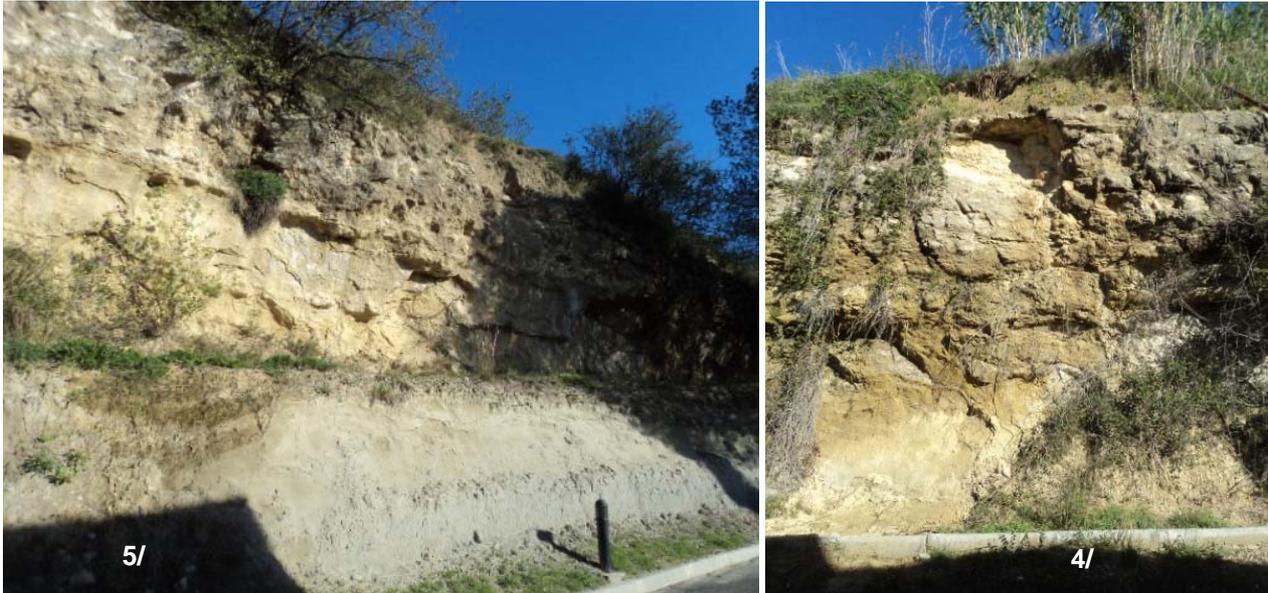
illustration 27 – Planche photographique (Site 16)

**Diagnostic.** Les mécaniques de mouvement sont variables. La mécanique principale des éboulements repose sur une érosion différentielle au sein des alternances marno-calcaires du Miocène, érosion qui engendre des ruptures de surplomb suivant fracturation verticale parallèle au parement. Les ruissellements intenses depuis les parcelles amont constituent un facteur aggravant. La fracturation verticale parallèle au talus délimite les volumes susceptibles de s'ébouler.

Les glissements qui affectent la couverture argileuse sont liés à la sensibilité aux variations de teneur en eau des terrains. Leur mise en mouvement est mixte : liée au ravinement ou à une chute des caractéristiques mécaniques induisant des ruptures circulaires en tête de talus. L'évolution des masses remaniées, de faible volume globalement, peut se faire en coulée, comme ce fut le cas lors de l'épisode pluvieux.

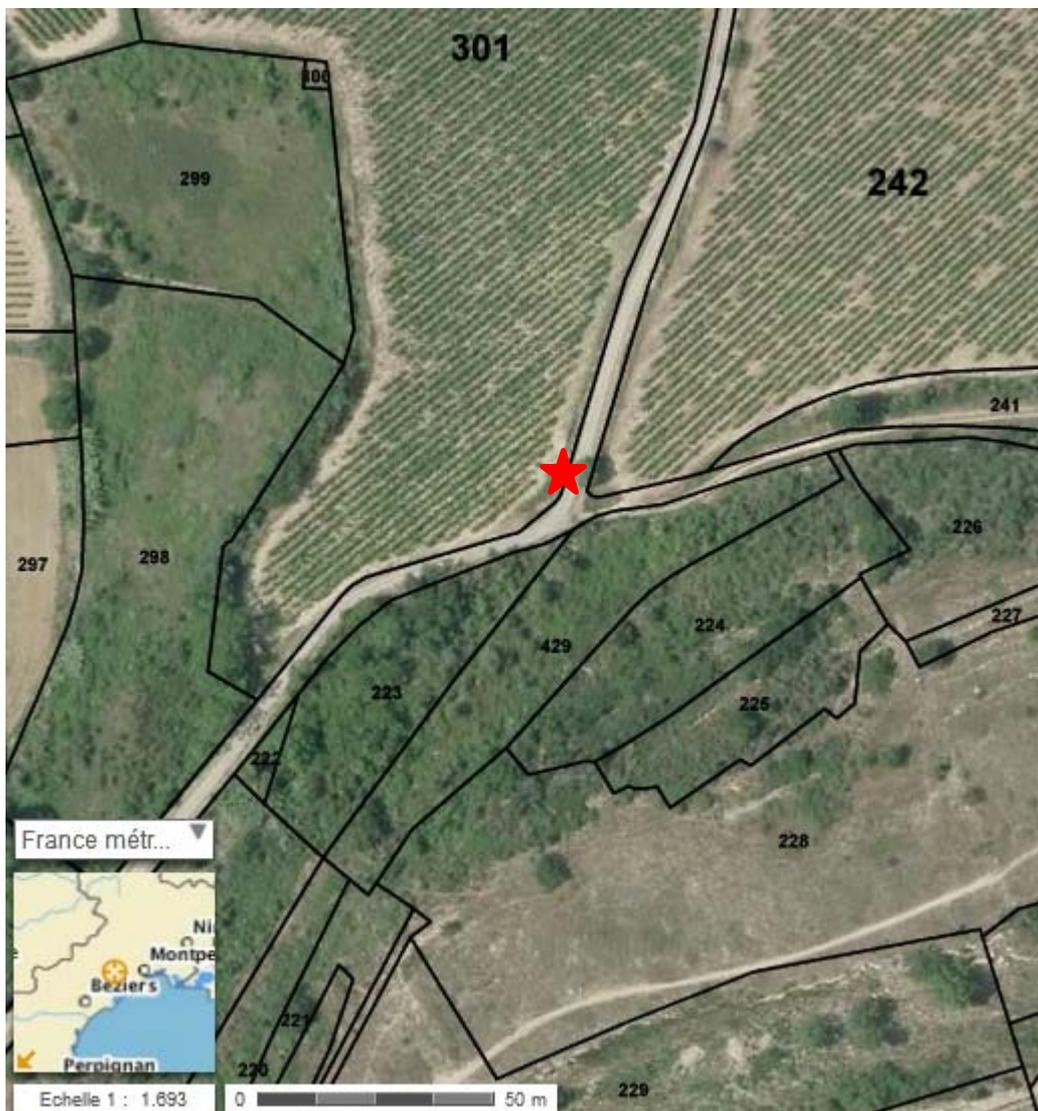
illustration 30 – Situation (Site 18)

Le phénomène n'est a priori pas strictement lié à l'épisode pluvieux, puisque le processus probable de rupture est lié à une remontée du fontis en cloche vraisemblablement lente. Les fortes pluies récentes ont en revanche participé à la rupture finale – et probablement à une remontée de voute ultime, y compris au travers d'infiltrations depuis la surface vers une zone décomprimée.

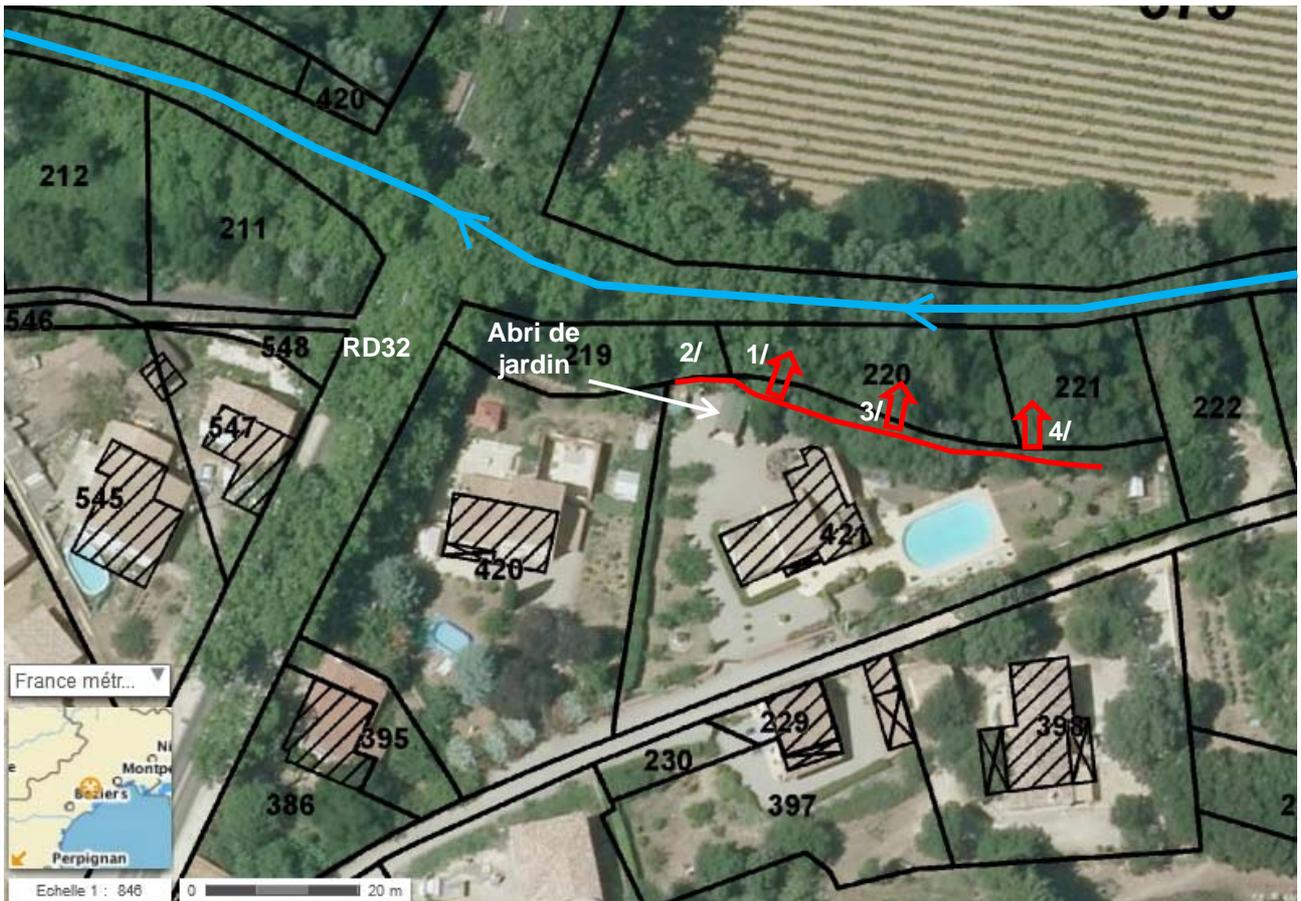
illustration 32 – Situation (Site 6)

La visite en contrebas immédiat de la zone fissurée met en évidence une surface de glissement récente sur une épaisseur d'environ 3 m (4).

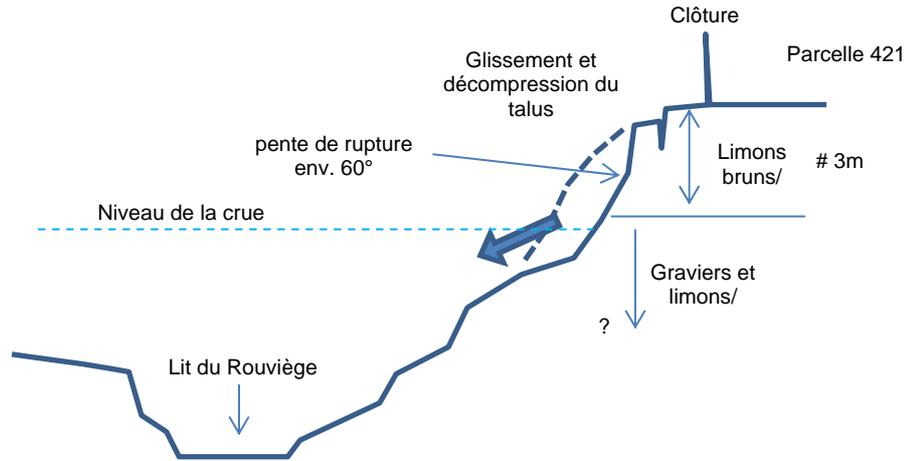
illustration 35 – Schéma de glissement (Site 6)

Nul doute que chaque épisode de crue violente affaiblit la berge localement et peut engendrer des départes de glissement qui demeurent superficiels.

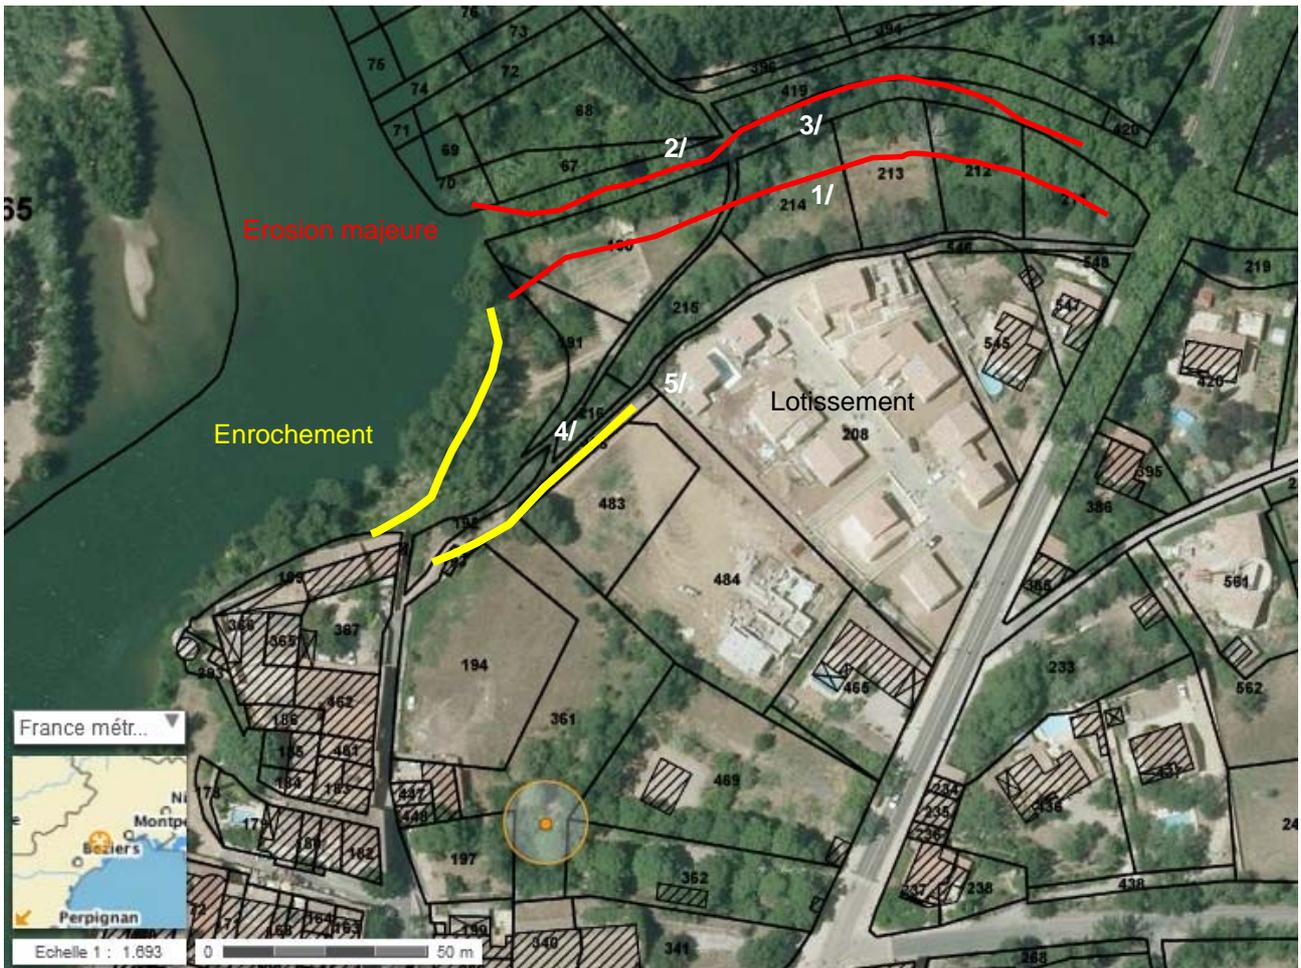
illustration 36 – Situation (Site 7)

La crainte exprimée par les représentants communaux est une modification des écoulements de l'Hérault dans ce secteur au gré du delta créé en extérieur de méandre et l'évolution du risque de submersion / érosion du lotissement nouvellement aménagé en limite de zone inondable (d'après le PPRi existant). L'avis du BRGM est requis notamment sur la nature des terrains dans la zone d'expansion de crue au voisinage du lotissement.

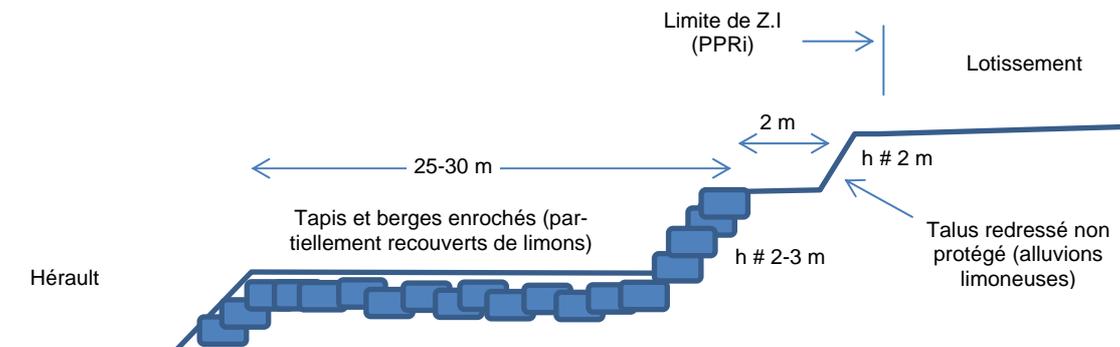
illustration 38 – Schéma (Site 7)

**Diagnostic.** La zone en limite du chemin communal, voie d'accès au lotissement, est largement protégée par l'enrochement jusque environ -2 m / niveau de la route, sur une partie du secteur (illustration 36). Plus au Nord le talus est entièrement constitué des limons des terrasses alluviales actuelles et anciennes. Des niveaux plus graveleux ou sableux sont probables en profondeur.

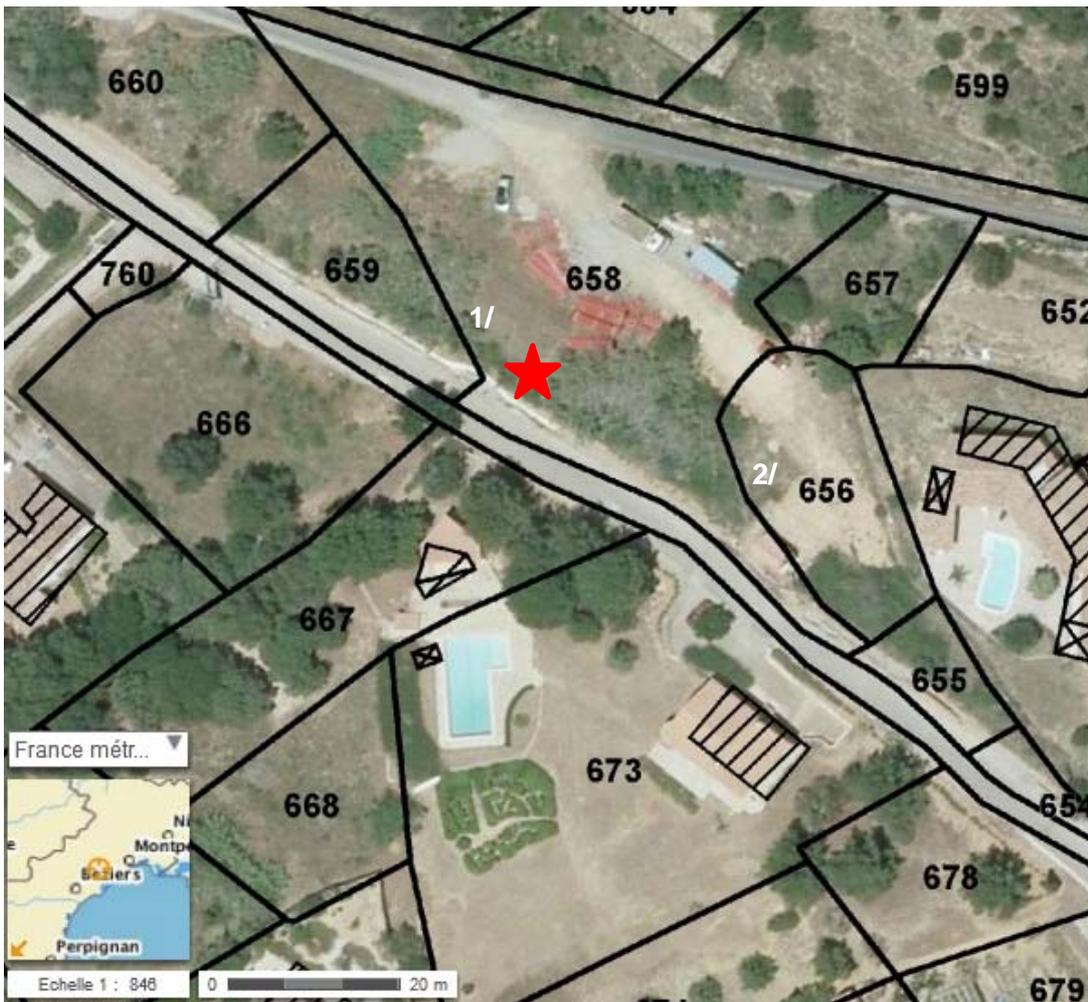
illustration 43 – Situation (Site 10)

Il est à noter que le talus de déblai réalisé derrière le transformateur (2), dans un contexte similaire, à quelques mètres à l'Est, a une protection de pied en enrochement, présente une pente plus faible et est protégé par une coque de béton projeté. Ce talus n'a pas subi de dommage apparent.

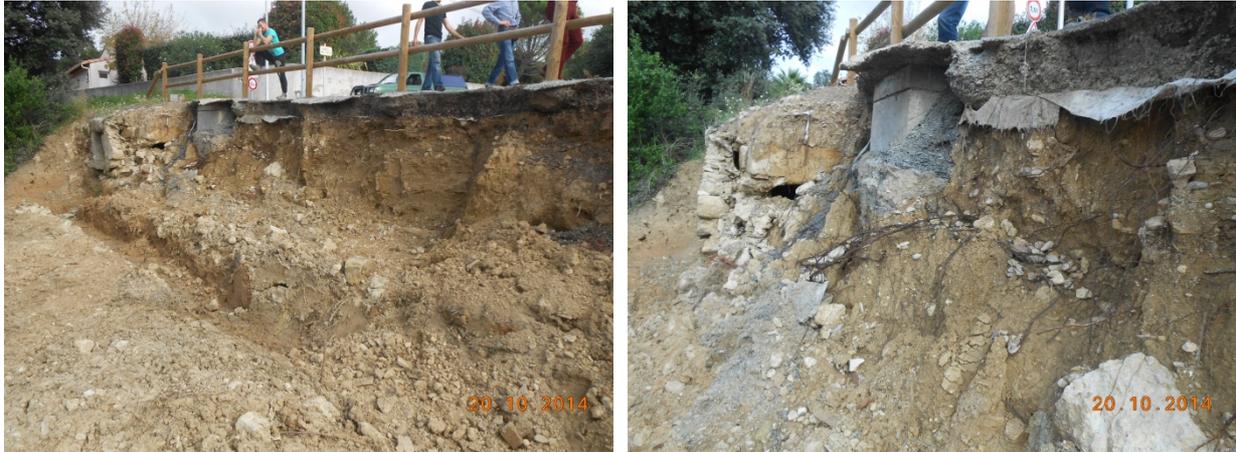
illustration 46 – Planche photographique (Site 11)

**Diagnostic.** Le glissement est directement imputable à la nature de terrain et à la vétusté de l'ouvrage maçonné ancien. Les fortes précipitations, canalisées depuis la rue des Auberguets et le chemin de la Source au Nord, ont été l'élément déclencheur de la rupture avec infiltration probable sur les remblais de rive de la chaussée dans ce secteur. Les matériaux de composition argileuse ont vu leurs caractéristiques mécaniques chuter sous l'effet de la saturation des terrains.

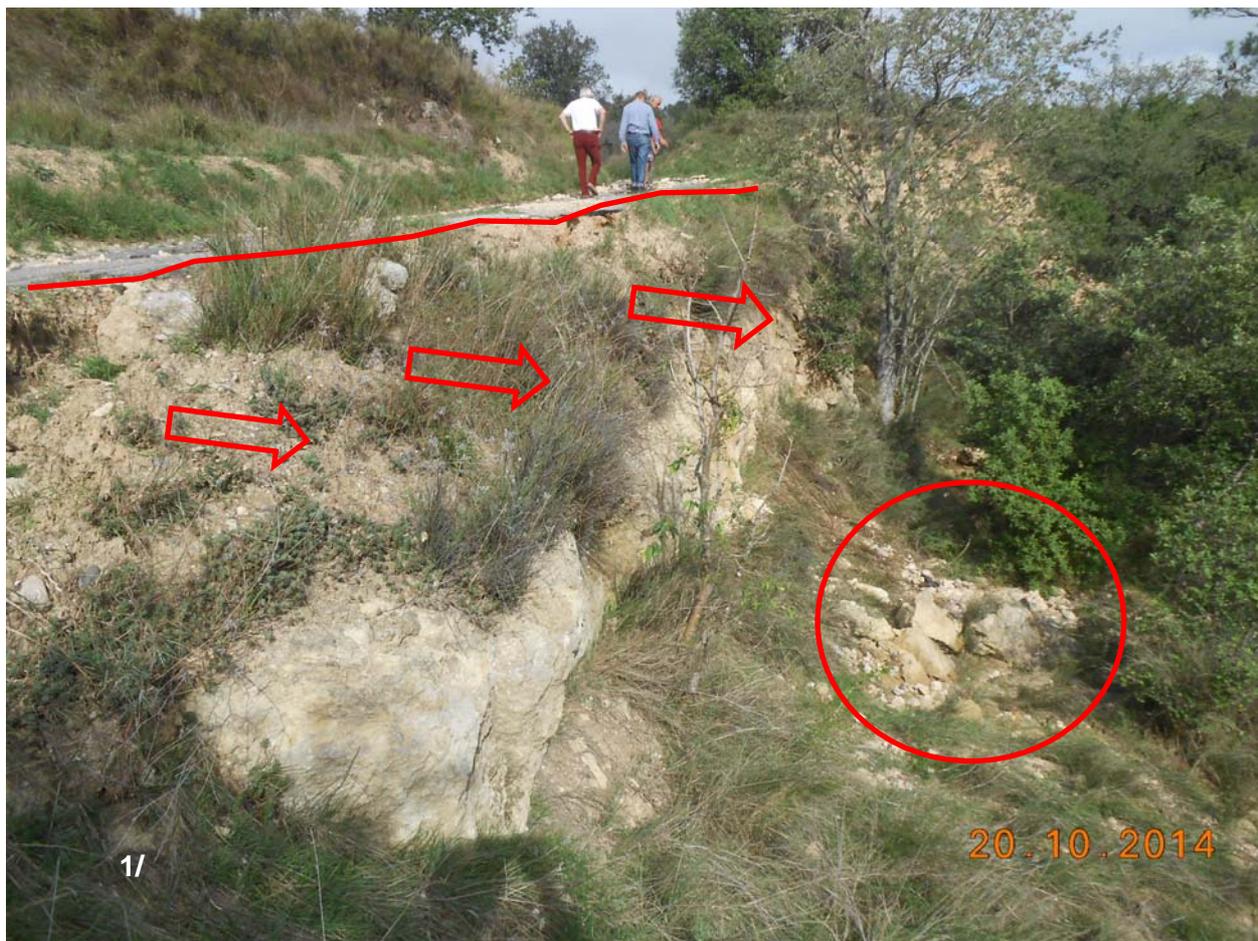
illustration 48 – Planche photographique (Site 12)

**Diagnostic.** L'amorce de mouvement constaté (éboulement rocheux) est directement imputable aux ruissellements et infiltration intenses en rive du chemin. La structure géologique (présence de fractures verticales au sein du massif rocheux altéré) a favorisé le déplacement (affaissement et écartement) du parement rocheux qui s'est accompagné de quelques chutes de pierres.

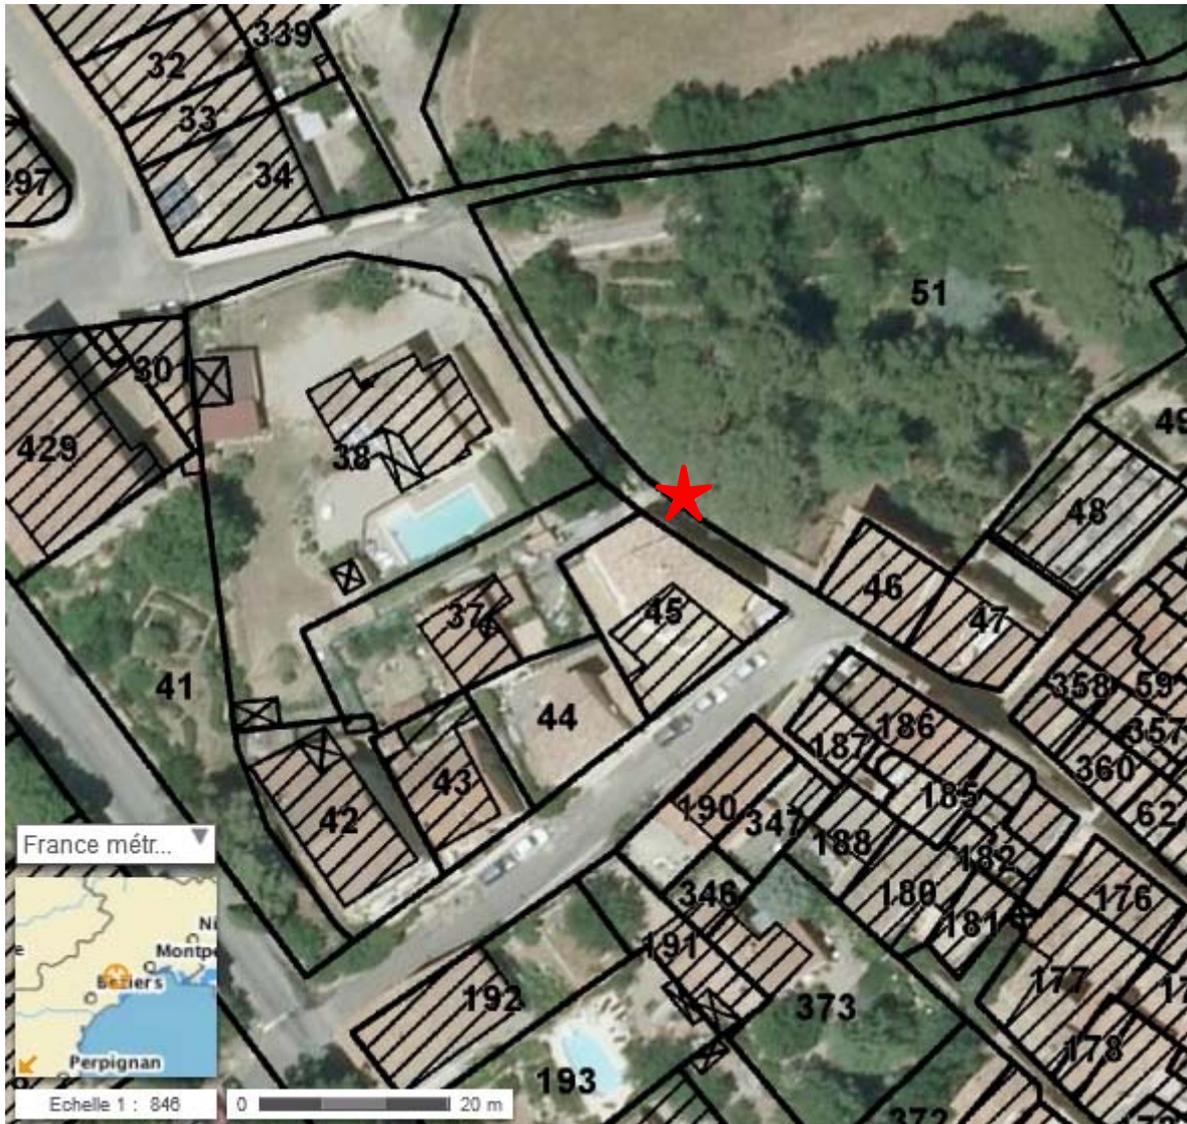
illustration 49 – Situation (Site 12)

**Constat.** Un mur de clôture (env. 1,5-1,8 m de hauteur) rue de la Calade présente un fruit important (12-13° au maximum) en limite immédiate de la rue. Ce fruit est d'après les témoignages très anciens et un contre-fort métallique a été réalisé sur le secteur. La longueur de mur affectée est d'environ 30 m avec une gradation des désordres. L'ouvrage, bien que très déformé est en revanche relativement peu fissuré.
