**Direction régionale de l'environnement**  
**LANGUEDOC-ROUSSILLON**

**Cartographie des zones inondables par analyse hydrogéomorphologique**  
**ATLAS DES ZONES INONDABLES SUR LE BASSIN VERSANT DU LIBRON.**

*Rapport Définitif*

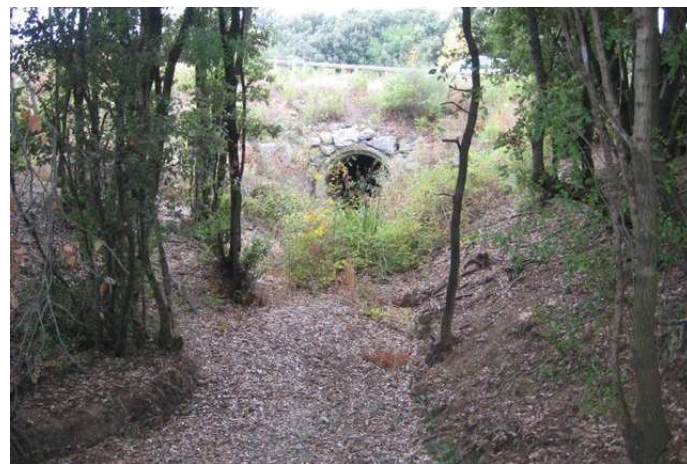
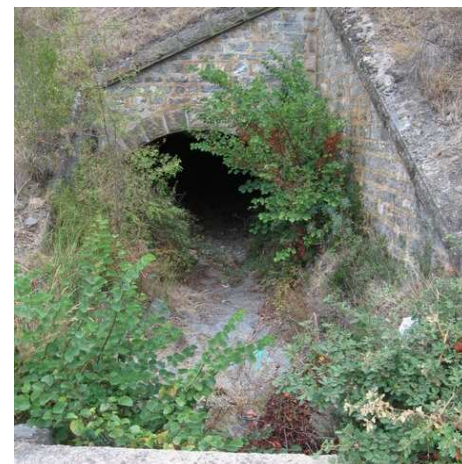
A seulement un kilomètre de sa source, le Libron rencontre déjà des obstacles anthropiques de taille. Deux énormes remblais d'infrastructures supportent la route RD13 et la voie ferrée. Le Libron est alors contraint d'emprunter une buse, très certainement sous-dimensionnée pour une crue extrême (photo 1). Les écoulements sont ainsi fortement perturbés dès l'amont.

Photos 1 – 1bis : Busage du Libron dès sa partie amont (amont/aval)

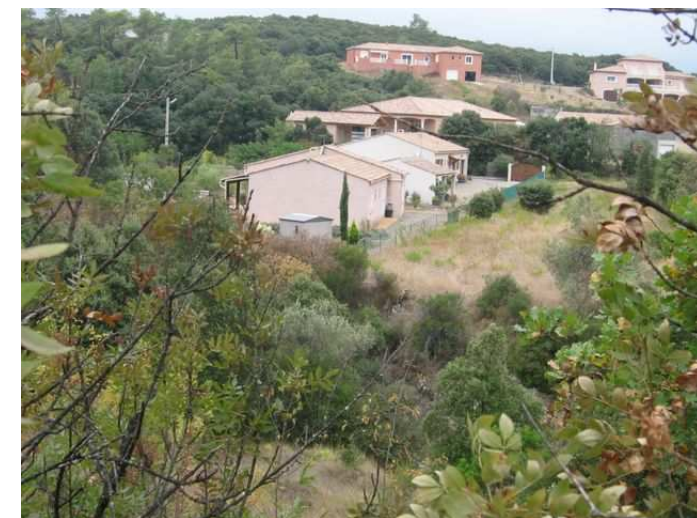
Peu d'enjeux sont recensés sur ce secteur. Quelques constructions récentes en rive droite, issues du développement urbain de Laurens, sont localisées en lit majeur (photo 3).

**Photo 3 : Habitation récente en lit majeur en amont de Laurens**

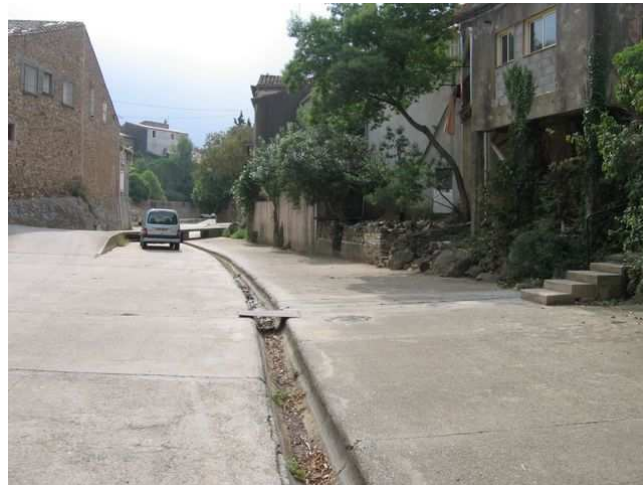
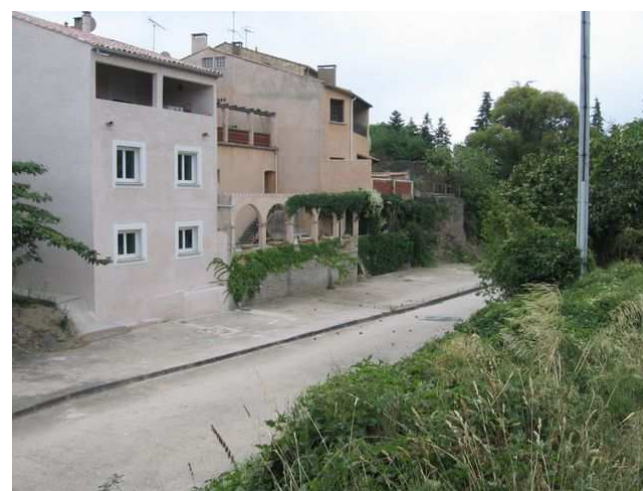
De nombreuses constructions sont très vulnérables et limitent les débordements en rive gauche, les reportant en rive droite. Ces habitations sont les premières victimes des flots, qui peuvent être dévastateurs et meurtriers comme en témoignent les événements passés (« *Dans le village de Laurens, huit maisons se sont écroulées* »<sup>2</sup> le 26 septembre 1857). Certaines d'entre elles ont été rénovées récemment et leur premier étage est désormais habitable (photo 4bis). Le risque demeure donc très important à Laurens compte tenu de la multiplicité des enjeux présents aux abords du lit mineur.

**Photos 4 - 4bis : Lit mineur faisant office de parking. Habitations en rive gauche très vulnérables.**

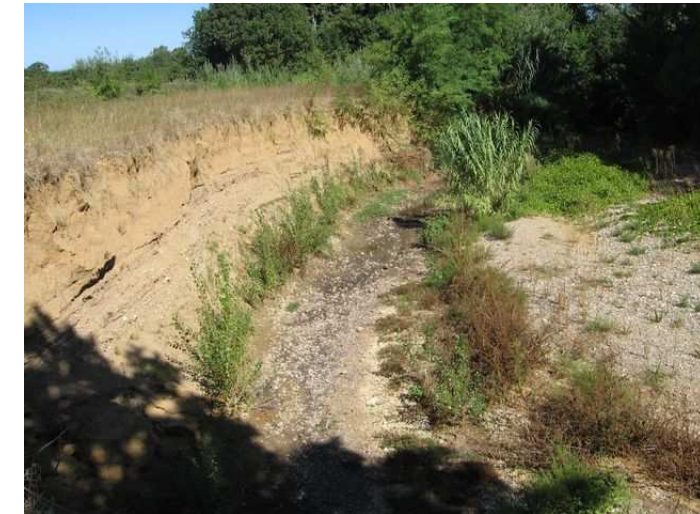
Outre la dynamique érosive, plusieurs zones d'accumulation sont repérables ; des atterrissements (photo 5) se forment aux endroits où la pente diminue. Ces bancs, s'ils se trouvent difficilement mobilisables, peuvent avoir des conséquences sur les écoulements : modification du tracé du lit mineur, débordements facilités, risques augmentés en cas de présence d'enjeux...

Photo 5 : Erosion de berge, formation d'atterrissement et détournement du lit du Libron

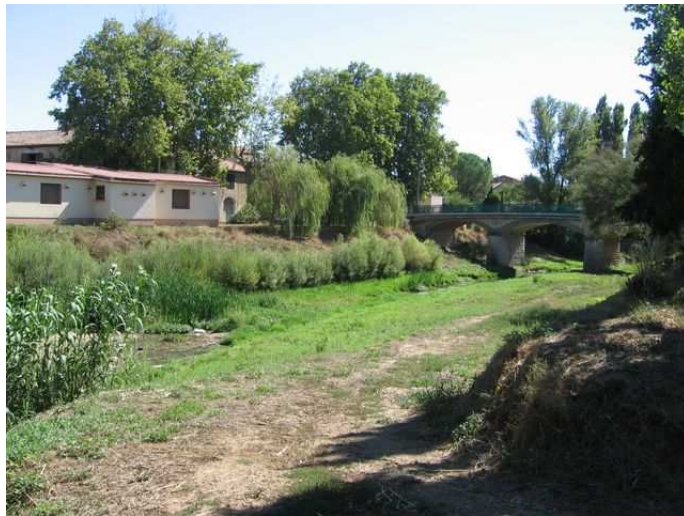
Sur ce tronçon les enjeux sont relativement nombreux. Une grande partie du village de Lieuran-les-Béziers est très vulnérable, à la fois par les débordements du Libron et par les apports d'un affluent rive gauche le ruisseau de Riels. A cet endroit la plaine alluviale s'élargit brusquement mais reste peu nette, du fait de son imbrication dans la formation de colluvions. De nombreuses habitations ainsi que des commerces et des bâtiments publics (mairie, local municipal....) sont installés en zone inondable en rive gauche. Au niveau de la place du village, la plupart des habitations possèdent des batardeaux de plus de 50cm de haut, indices d'inondations fréquentes. En rive droite des constructions récentes, installées sur remblais, ainsi que des bâtiments plus anciens sont également présents en lit majeur. L'ouvrage de franchissement du Libron est un pont comportant plusieurs grandes arches (photo 6), contrairement à la grande majorité des ouvrages rencontrés jusqu'ici qui étaient des ouvrages submersibles ou des radiers. L'importance de celui-ci laisse imaginer les hauteurs d'eau qui peuvent être atteintes au niveau de Lieuran-les-Béziers.

**Photo 6 : Pont de Lieuran-les-Béziers et enjeux localisés en rive gauche**

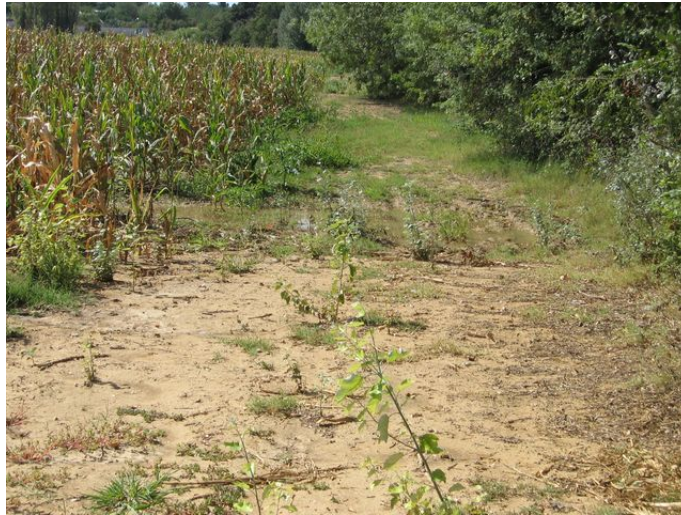
Photo 7 : Axe d'écoulement secondaire et bras de décharge annexe

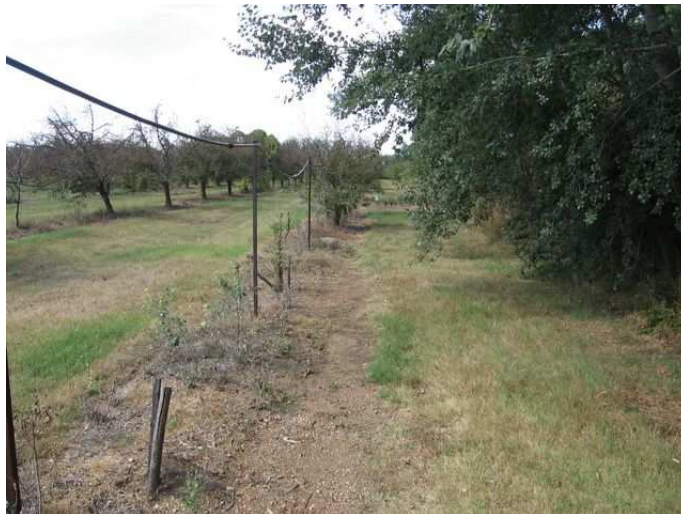
De nombreux points de débordements sont présents, principalement localisés sur la rive droite et repérables par une fragilisation de la digue du Libron. Des témoignages rapportent que lors de ruptures de cette digue au droit de ces points de débordements, il peut se produire une vague qui emporte les terrains et couche les pieds de vigne ou arrache les arbres fruitiers (photo 8). Les débordements peuvent également survenir aux endroits où la digue est naturellement coupée, au niveau de confluences. Certains petits ruisseaux (Montimas, Les Redonnières...) affluent en effet en rive droite du Libron et ne permettent pas une continuité de sa digue latérale. Ces secteurs pourront être les points faibles où les débordements se produiront lors d'événements extrêmes.

Photo 8 : Verger affecté par une rupture de digue (arbres emportés)

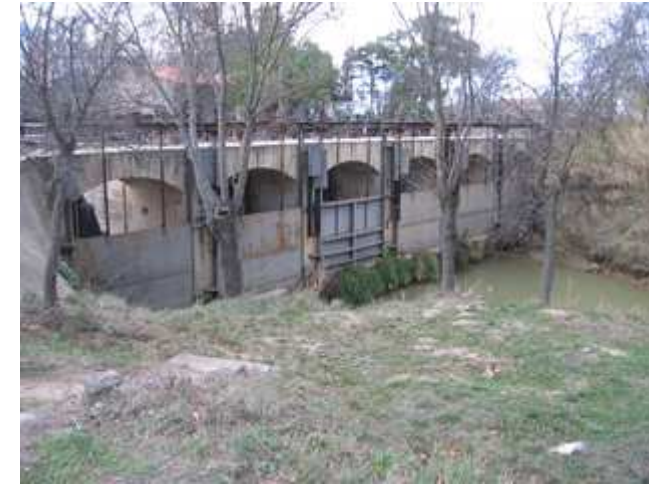
Le Canal du Midi et son remblai viennent fortement perturber les écoulements. Un ouvrage conséquent, formé de plusieurs écluses, permet au Libron de traverser l'ouvrage sans trop l'endommager (photo 9), et limite l'apport sédimentaire en amont de l'ouvrage.

Photo 9 : Ouvrage pour la traversée du Canal du Midi

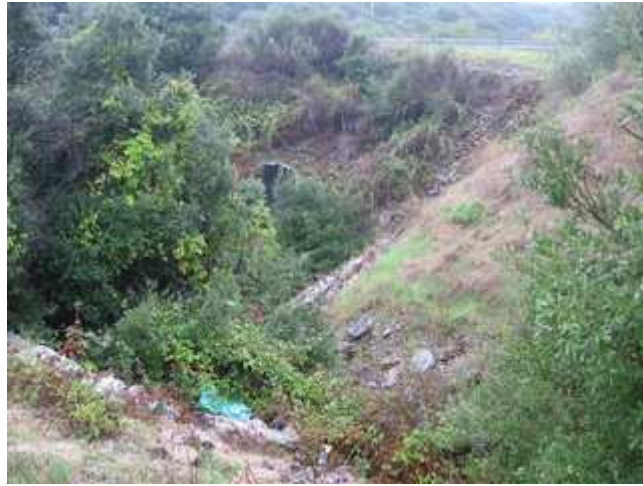
« de fortune » a d'ailleurs été construite pour protéger quelques parcelles et peut au contraire représenter un danger en cas de forte crue, les blocs qui la composent pouvant être facilement mobilisés et représenter des projectiles destructeurs.

Photo 10 : Zone remblayée perturbant les écoulements de la Naubine

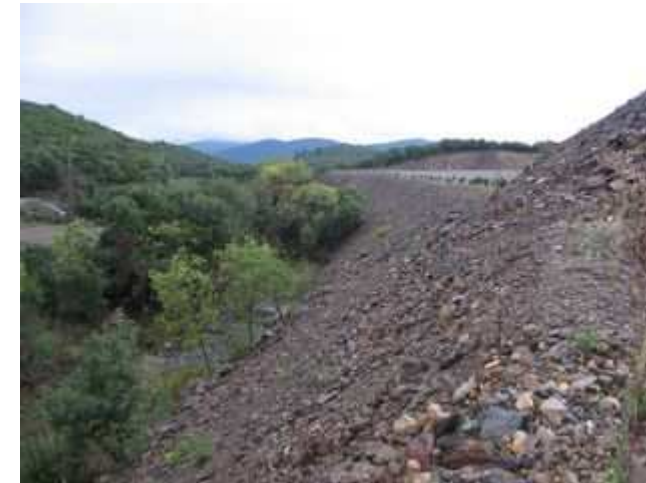
dans lequel il afflue en rive droite. A l'exception de la RD136, construite sur un remblai transversal, aucun enjeu n'est concerné par les débordements de ce ruisseau.

Photo 11 : Remblai du Gournautuc limitant les débordements

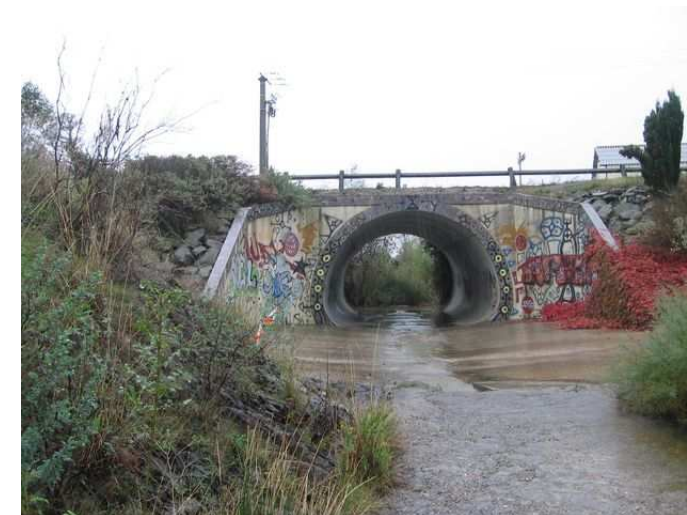
Photo 12 : Ouvrage hydraulique et remblai d'infrastructure sur le Gournautuc

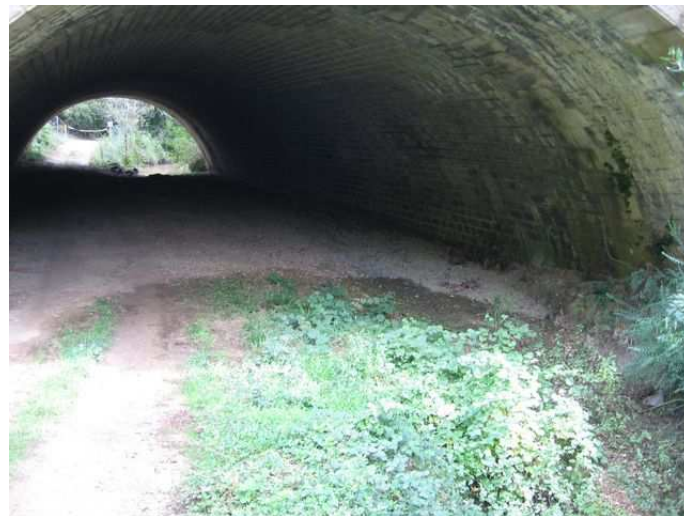
Photo 13 : Ouvrage hydraulique de la voie ferrée – section fortement réduite.

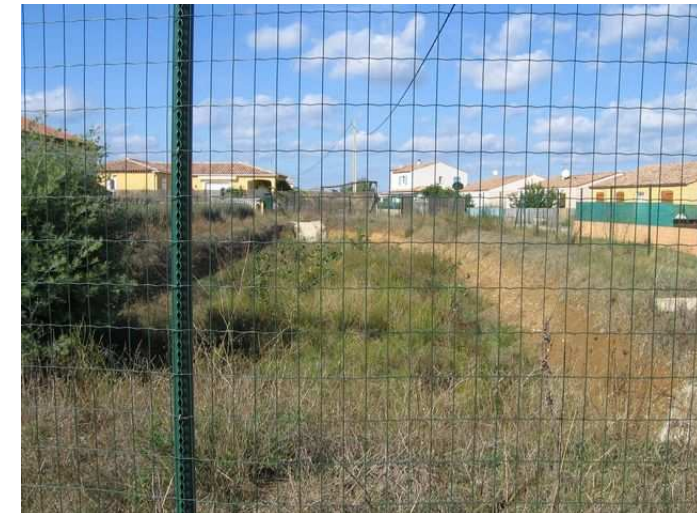
Deux nouveaux lotissements se sont en effet implantés en zone inondable. Une vingtaine de constructions récentes sont alors vulnérables. Un bassin de rétention/pluvial a d'ailleurs été aménagé au milieu de l'un de ces lotissements, permettant un stockage des eaux de pluie (photo 15). La cave coopérative, située en aval du passage de la route RD33, occupe la majeure partie de la plaine alluviale. Elle est donc également très vulnérable et peut aggraver le risque à cet endroit.

Photo 14 : Bassin de rétention au milieu d'un lotissement récent

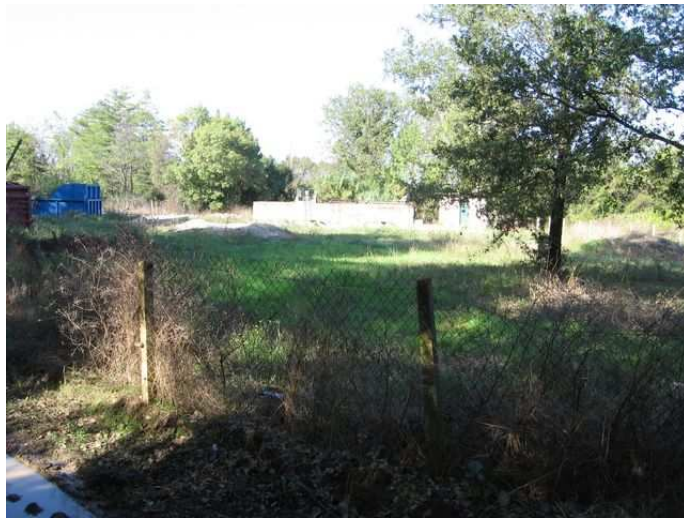
Un unique enjeu est localisé en aval, tout proche de la confluence avec le Libron. Dans ce secteur très plat une petite station d'épuration est localisée en zone inondable (photo 16).

Photo 15 : Station d'épuration en zone inondable

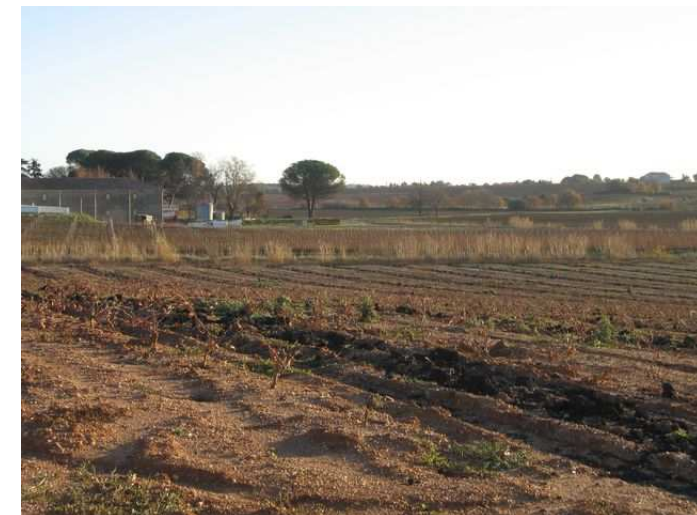
Très peu d'enjeux sont recensés dans cette vallée. Seule la partie basse du domaine de La Baume est vulnérable (photo 17).

**Photo 16 : Secteur colluvial du Domaine de la Baume – bâtiments vulnérables**

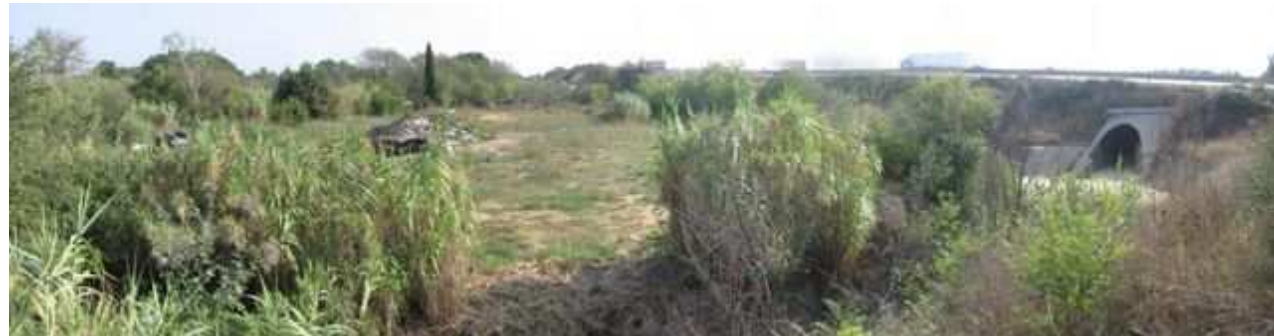
**Photo 17 : Remblai de l'autoroute et zone de stockage en amont**
