Communes d'Excideuil et de Saint Médard d'Excideuil

Inondations juin 2007 et mai 2008

mars 2009

Unité territoriale du Périgord Vert

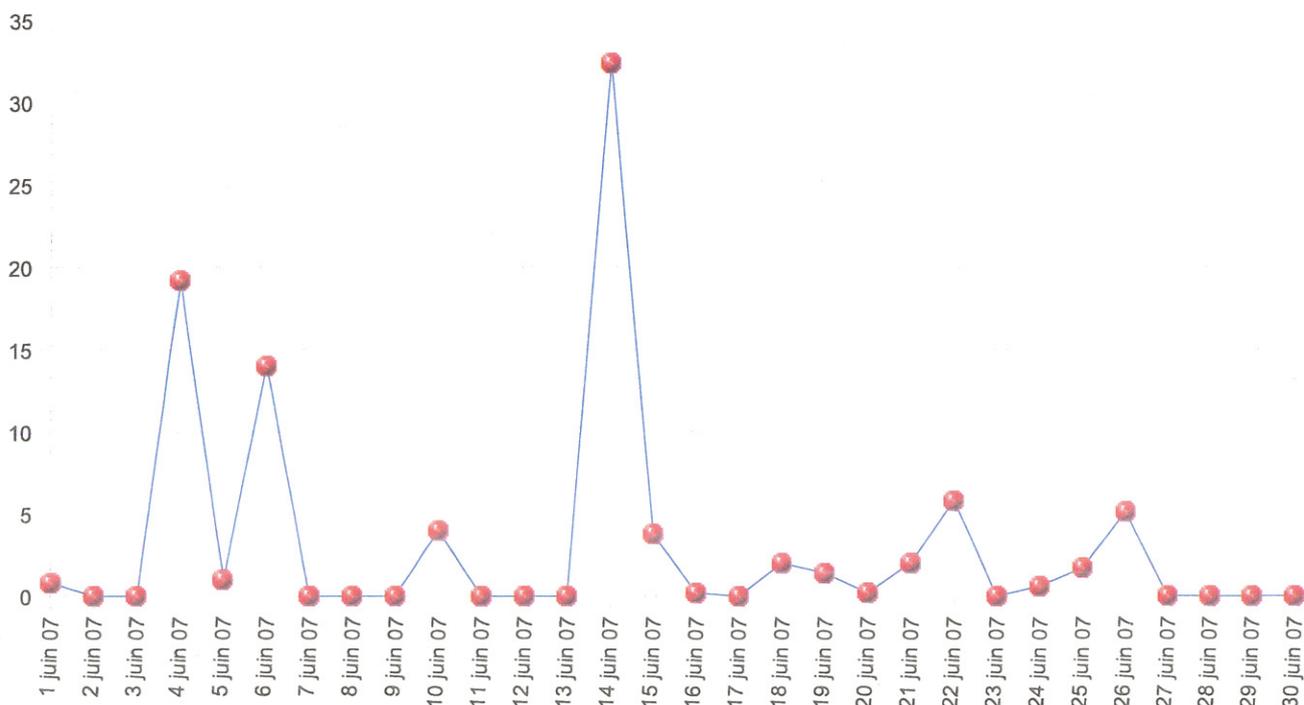
Le graphique suivant nous montre les hauteurs de précipitation (en mm) relevées par la station d'Excideuil au cours du mois de juin 2007. Le 14 juin 2007 le relevé indique une hauteur de précipitation de plus de 30mm.

Le graphique nous montre un pic isolé car hormis le 4 et le 6 juin, les précipitations ont été relativement faible au cours de ce mois.

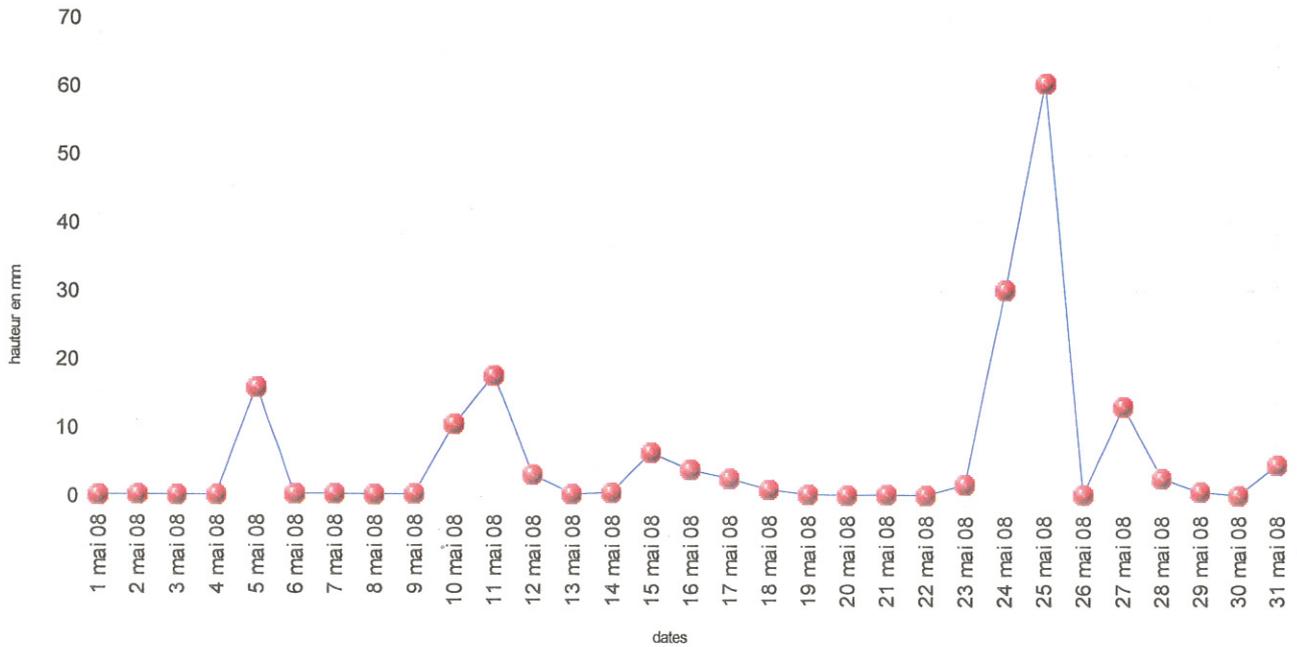
Relevés des précipitations à Excideuil

Le graphique suivant retranscrit les relevés des hauteurs des précipitations (en mm) relevées par la station d'Excideuil pour le mois de mai 2008. Les inondations se sont déroulées le 25 mai.

Contrairement au graphique précédant, sur celui-ci on peut remarquer que l'inondation est la résultante de deux journées à forte précipitation consécutives.

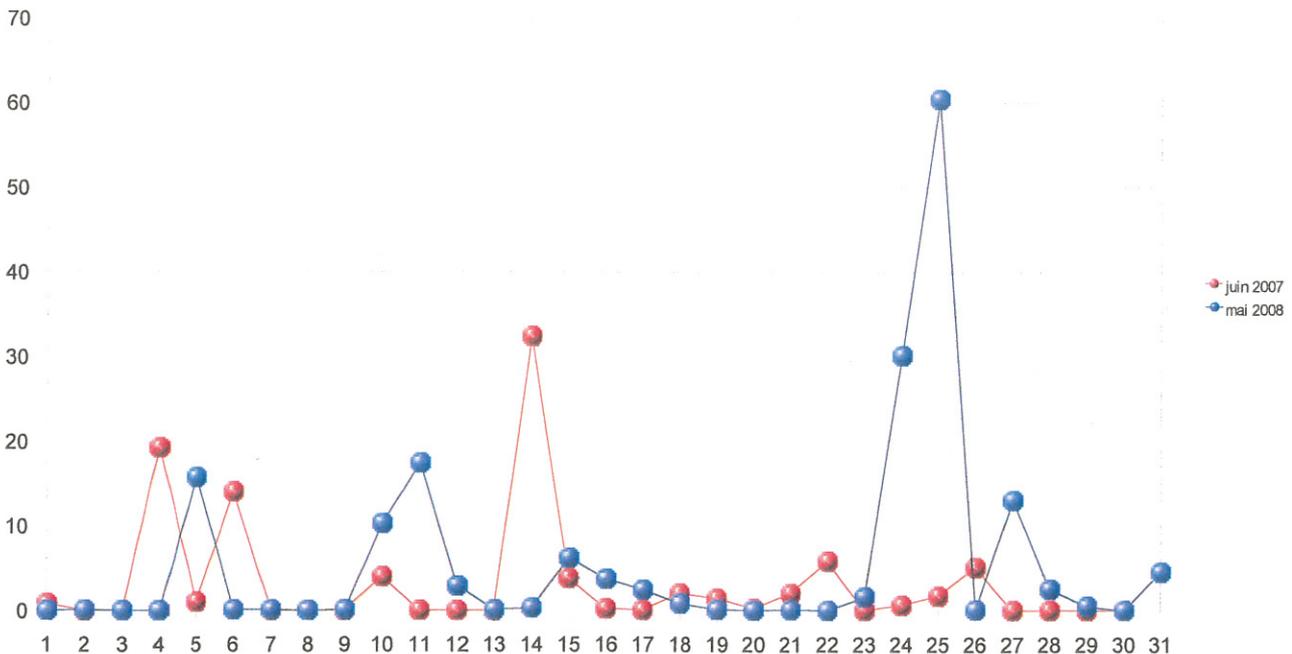
relevés des précipitations

Le graphique suivant provient de la superposition des deux précédants :

On peut remarquer à l'aide de ce graphique que les précipitations du mois de mai 2008 ont été beaucoup plus importantes que celles de juin 2007. En revanche, nous n'avons pas assez de données permettant d'étudier durées de ces intempéries.

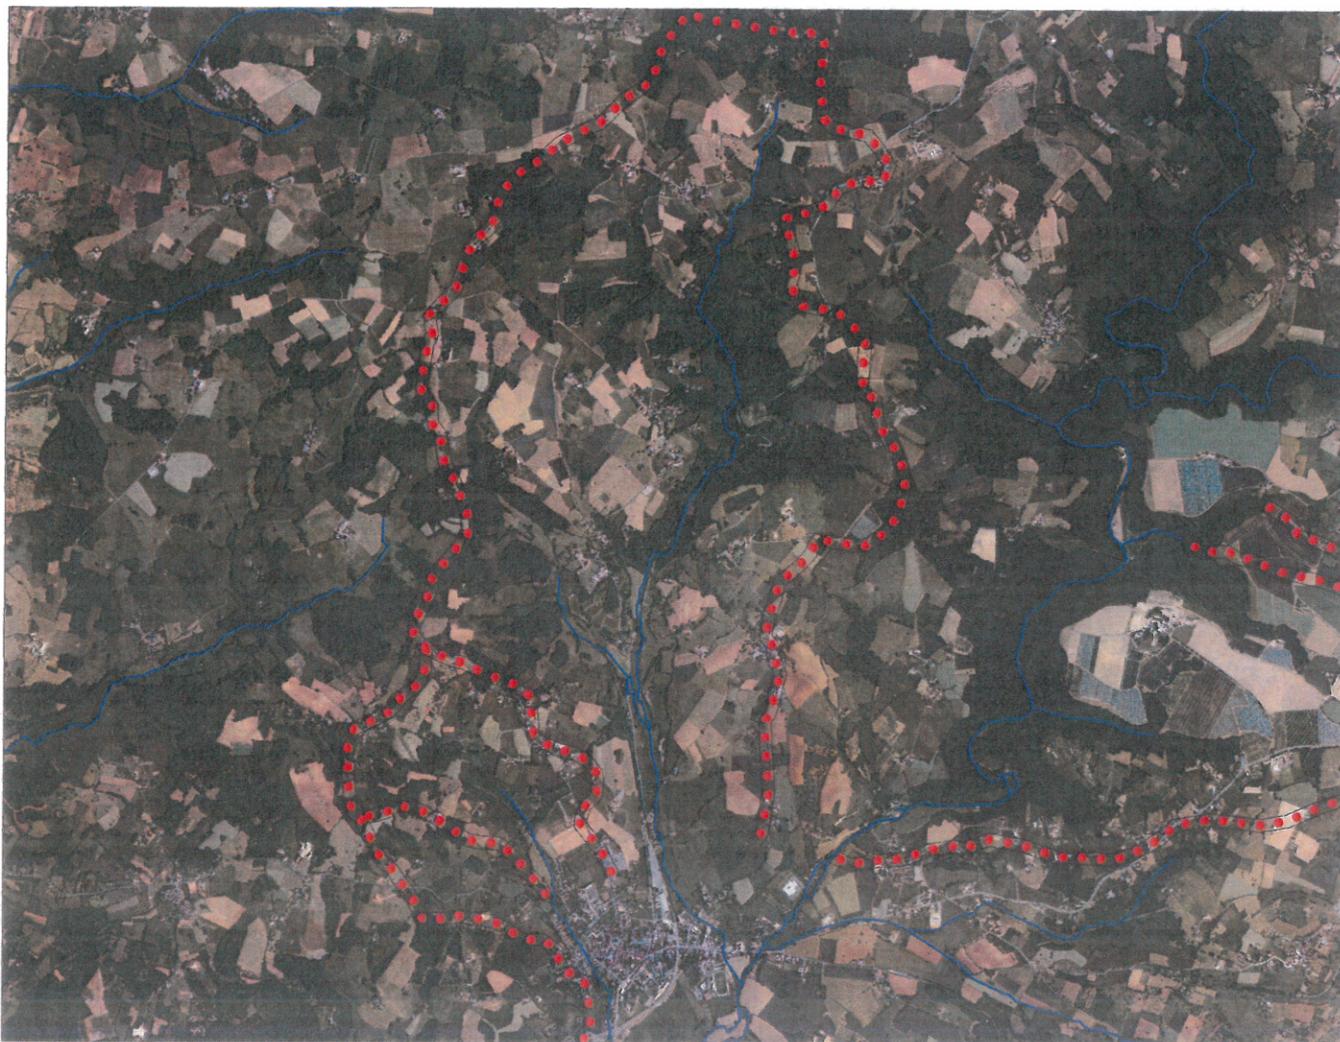
Photo 1: bassins versants du Pointillou et du Fonfarière

La photographie suivant nous montre les bassins versants des deux petits cours d'eau.

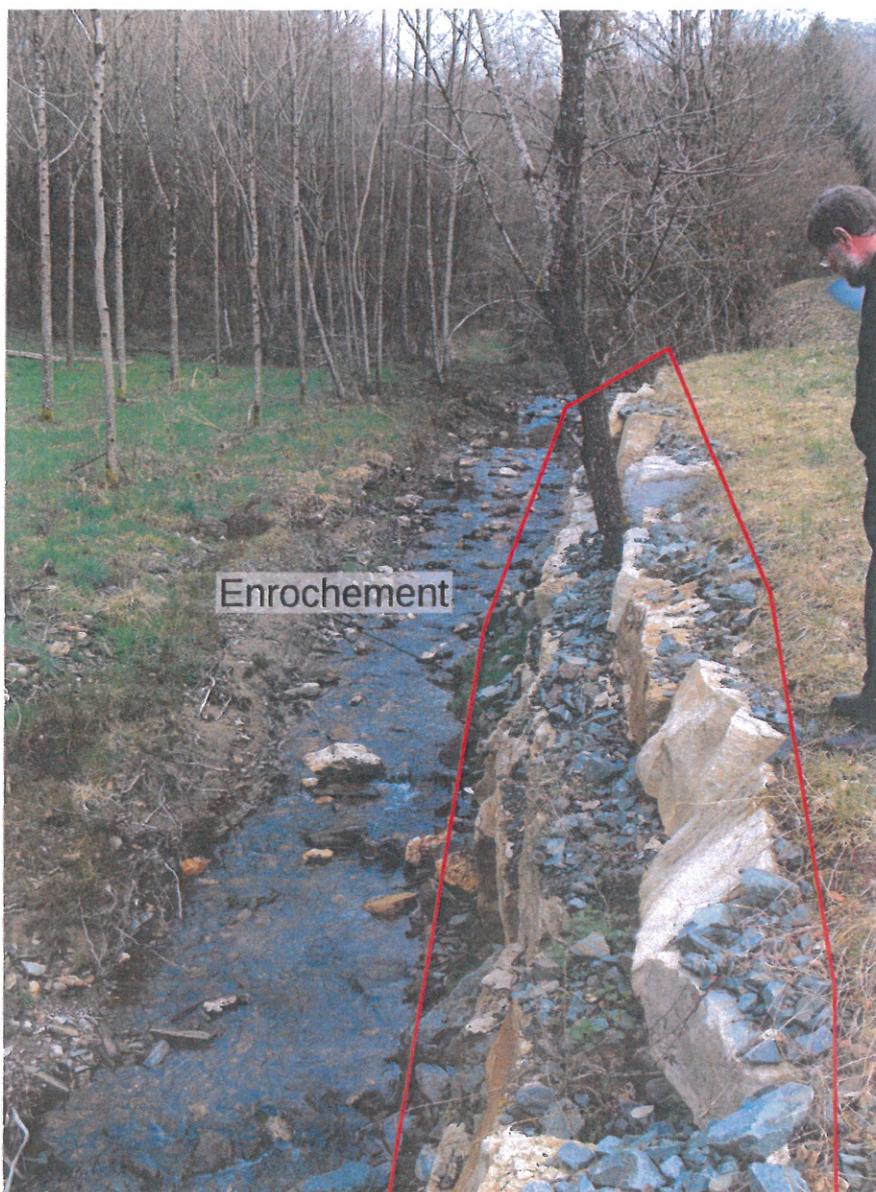
Photo 2: Enrochement de la RD n°67

Le Pointillou prend sa source à proximité du lieu-dit "Les Thiers". Pendant environ 3,3km, son lit se trouve encaissé au fond d'une vallée en partie boisée. Il coupe à plusieurs reprises la route départementale n°67. Lorsque le débit a augmenté, dans cette partie de ruisseau, l'eau n'ayant pas beaucoup de place pour se répandre, a pris de la vitesse. Durant notre visite nous avons constaté qu'il y avait une grande quantité d'arbres morts enchevêtrés sur le lit du ruisseau. Ce secteur n'étant pas urbanisé, seules la voirie a été endommagée. Les arbres morts effleurant les eaux ont été emportés lors des orages et ont été arrêtés par les ouvrages d'art des différentes routes traversant le lit du Pointillou. Depuis des travaux d'enrochement ont été réalisés, sur les différentes routes notamment sur la RD n°67 comme nous le montre la photographie suivante :

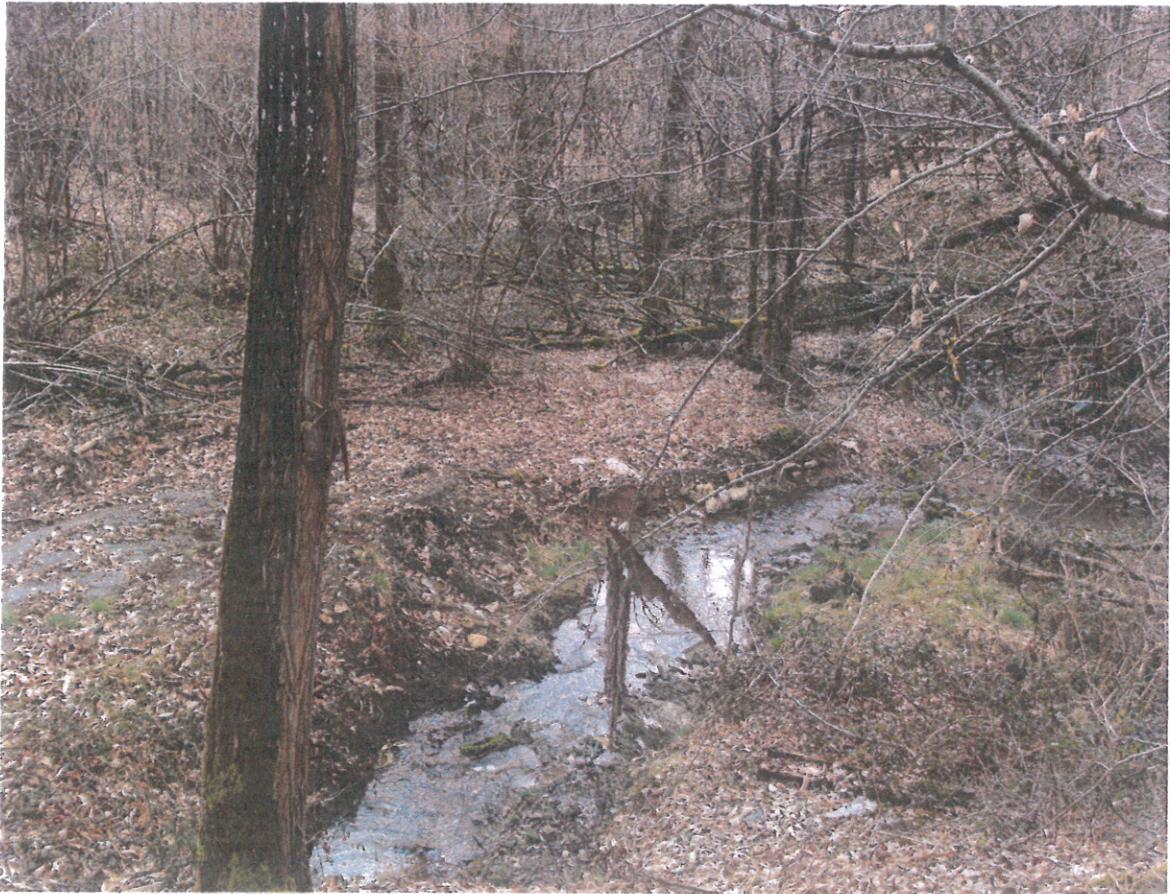
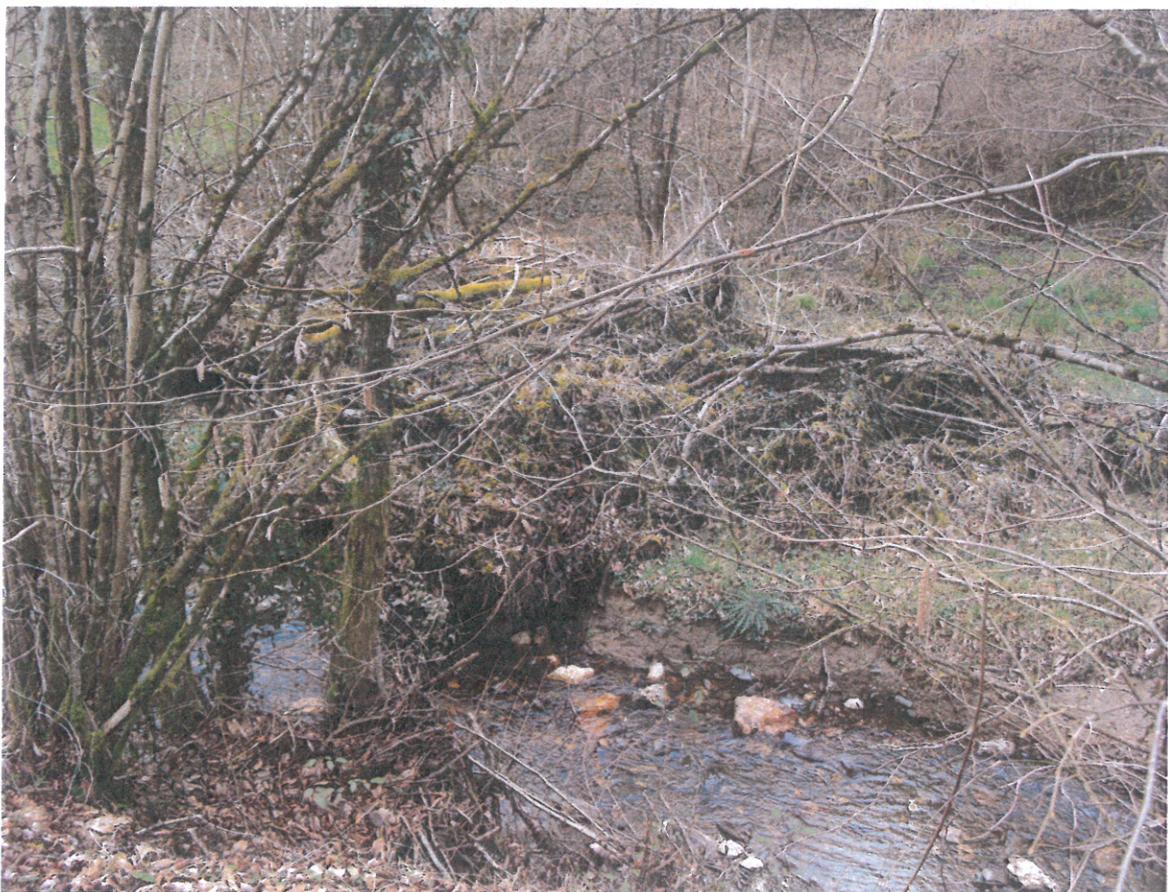
Photo 3: Lit du Pointillou dans la forêt

Les photographies suivantes exposent l'état du ruisseau dans la partie boisée. On peut noter que beaucoup d'arbres morts risquent d'entraver l'écoulement des eaux lors d'un futur orage.

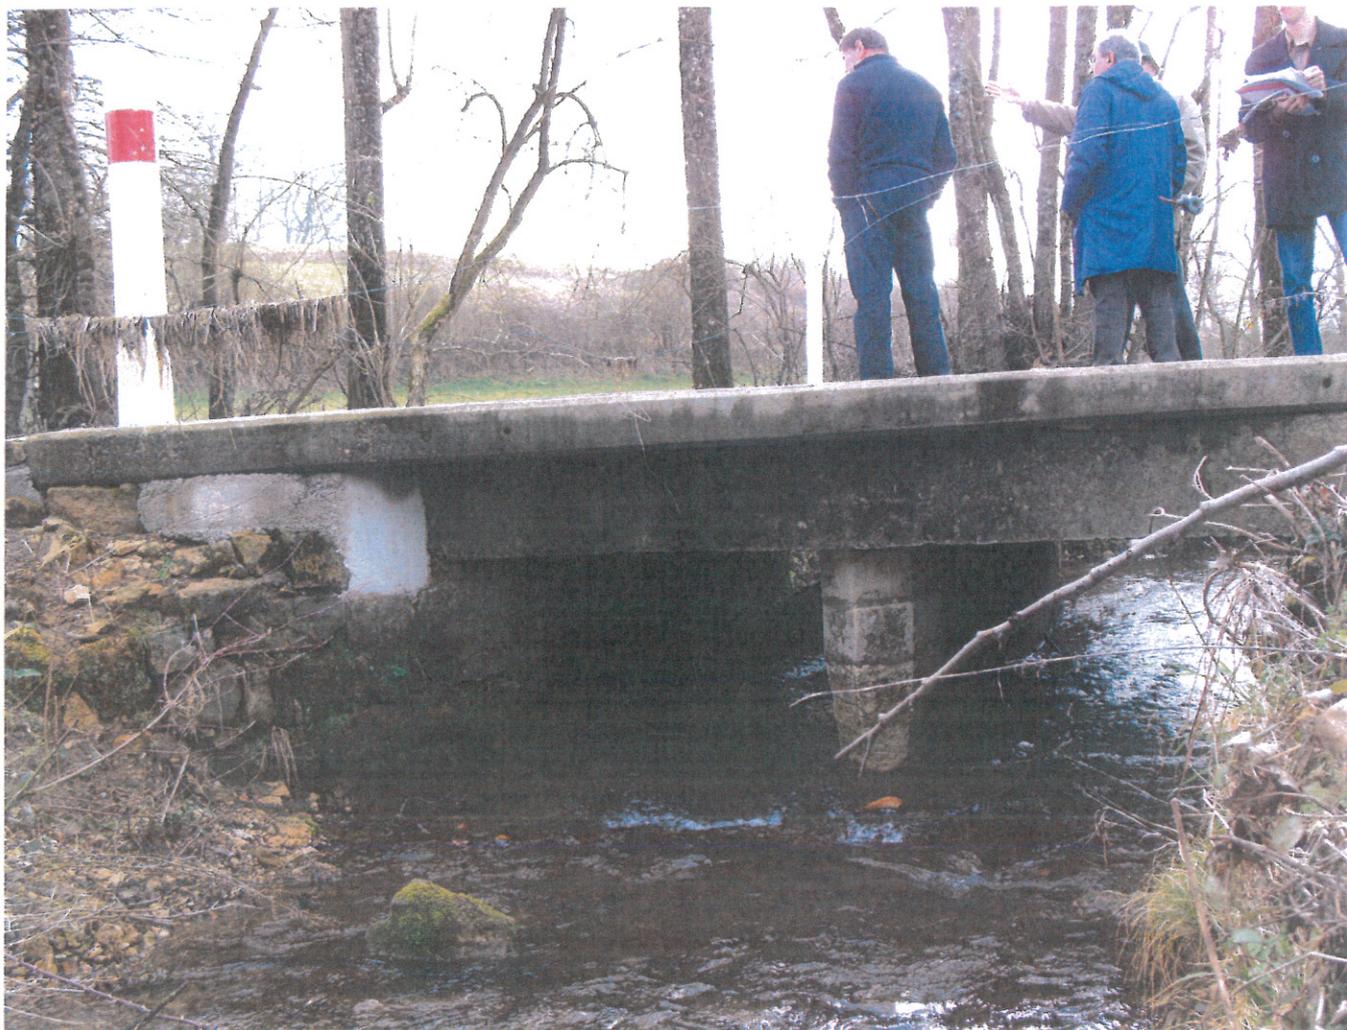
Photo 5: Hauteur de crue du Pointillou

jusqu'à son arrivée à Excideuil. Dans cette partie il croise à plusieurs reprises des routes et beaucoup d'ouvrage d'art ont été endommagés lors des dernières crues. Sur la photographie suivante on peut distinguer un amas d'herbes sur un fil reflétant la hauteur des eaux lors de la dernière crue :

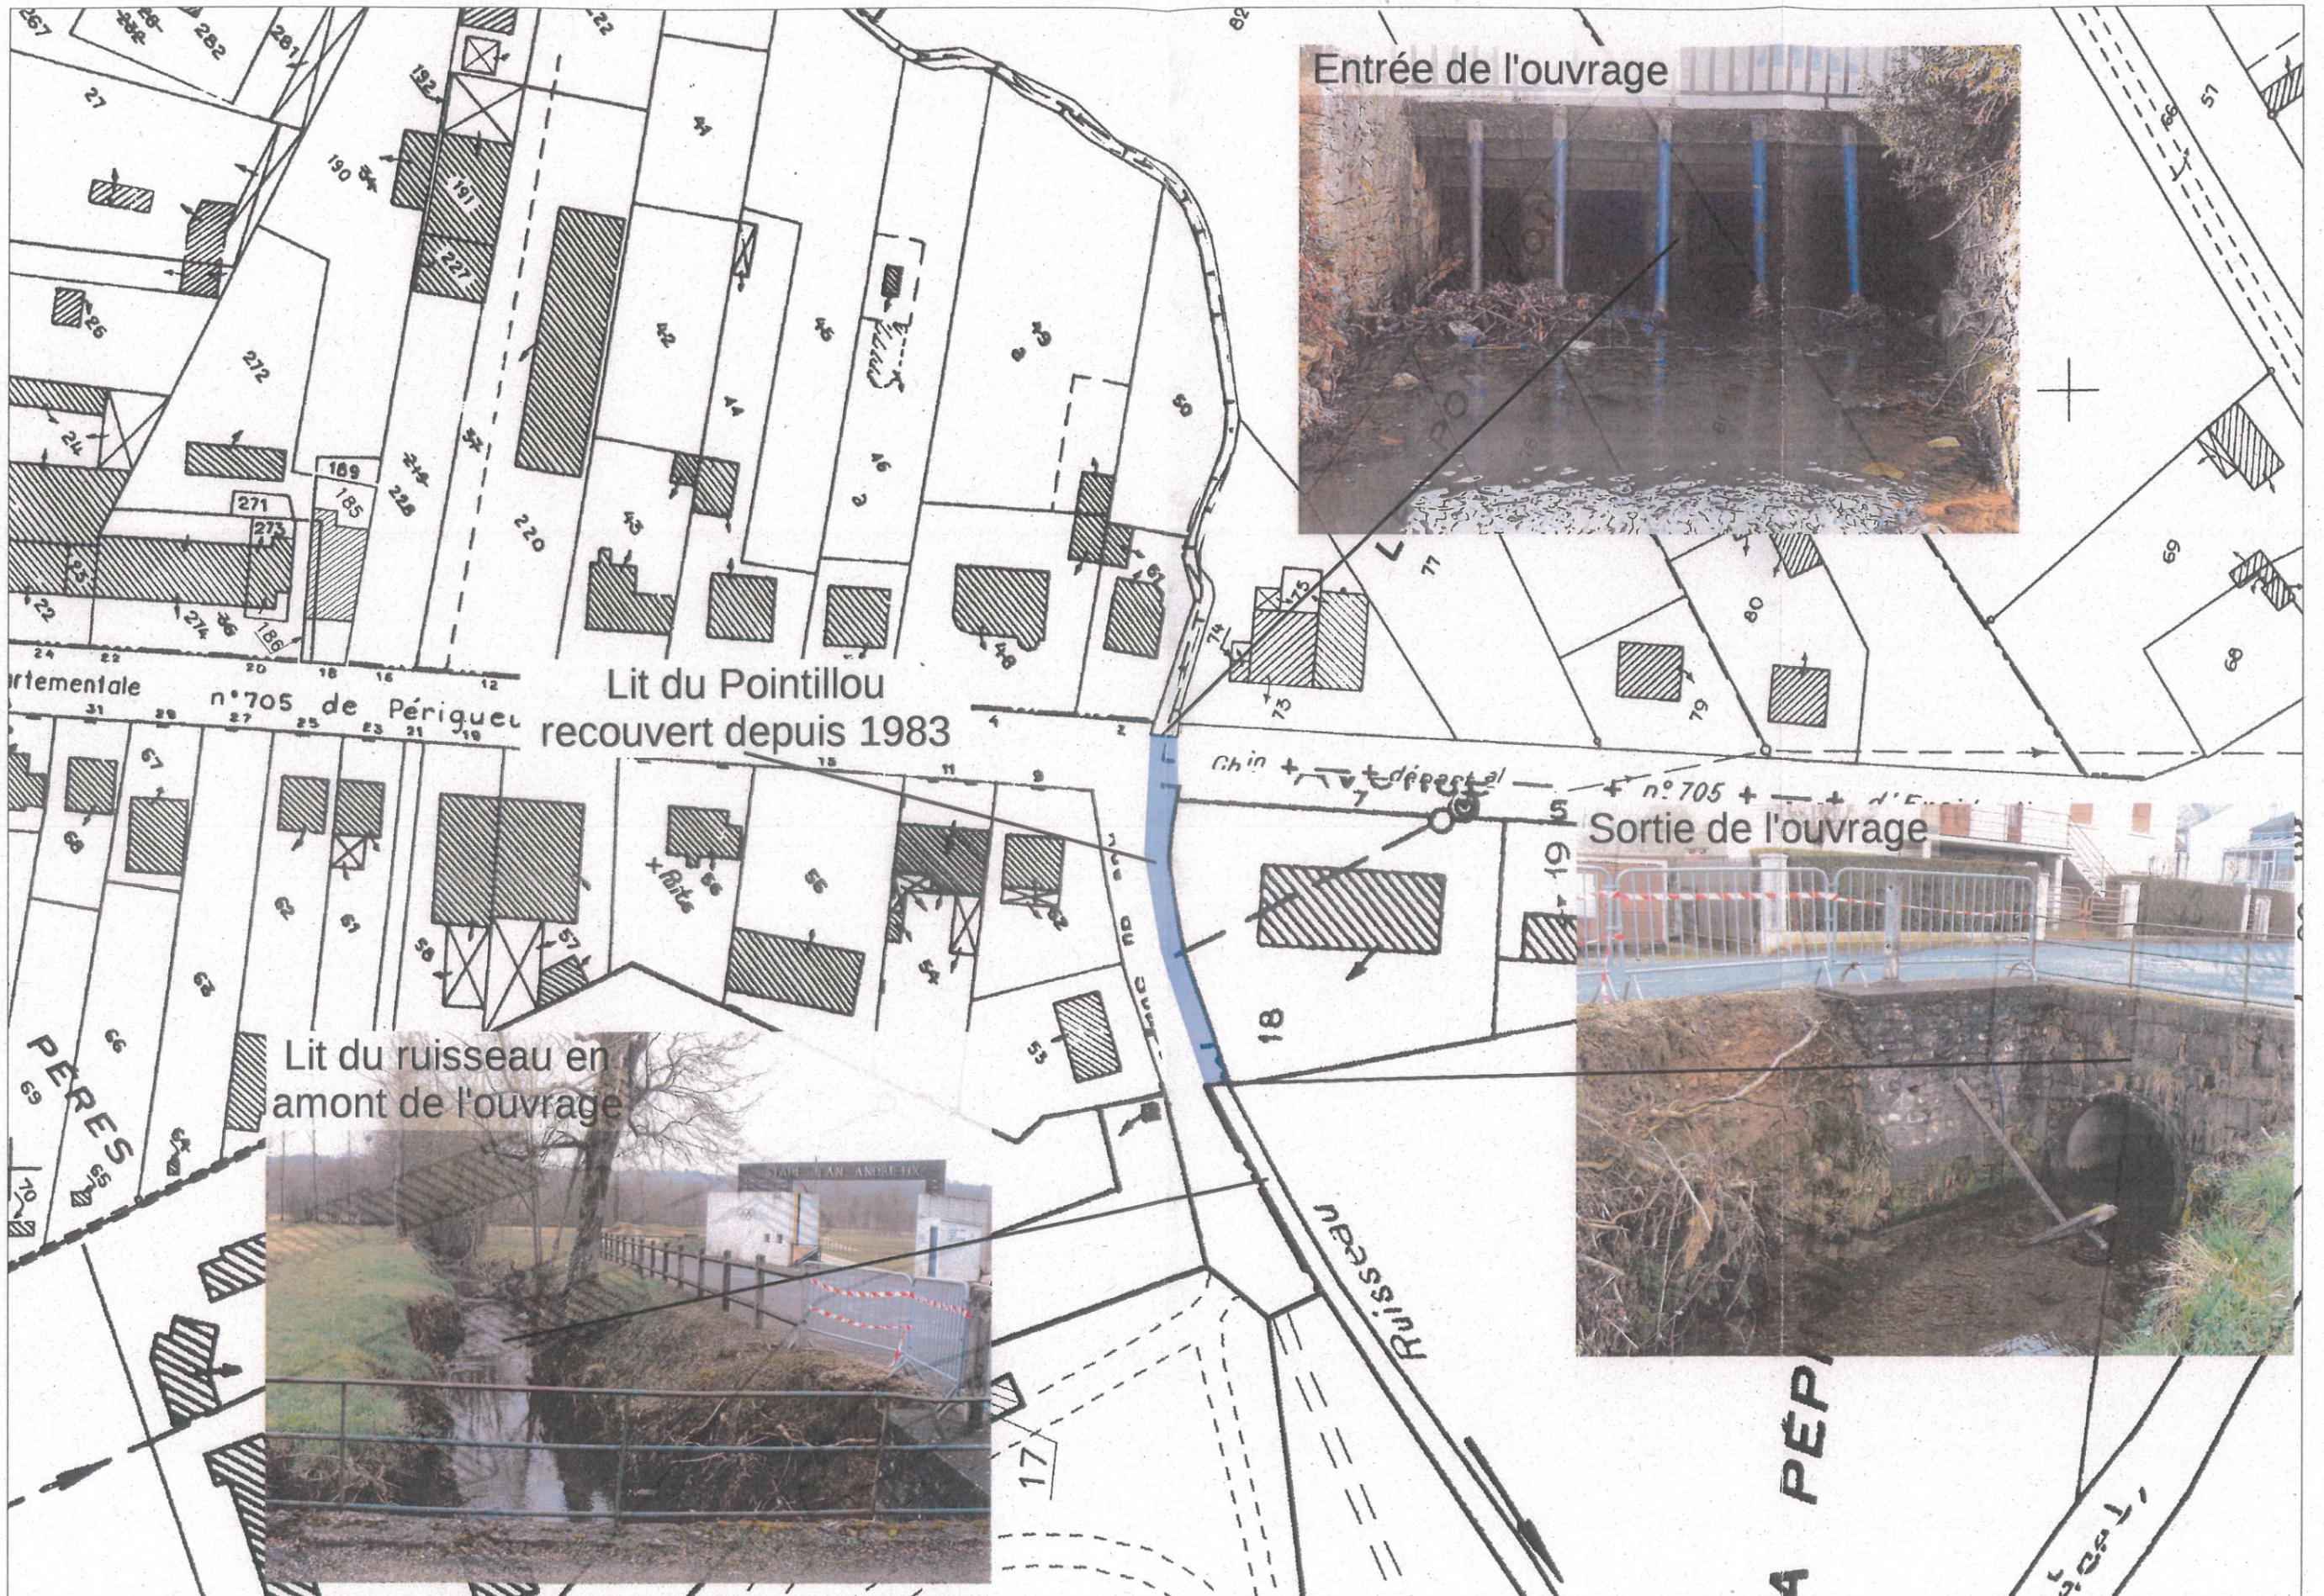
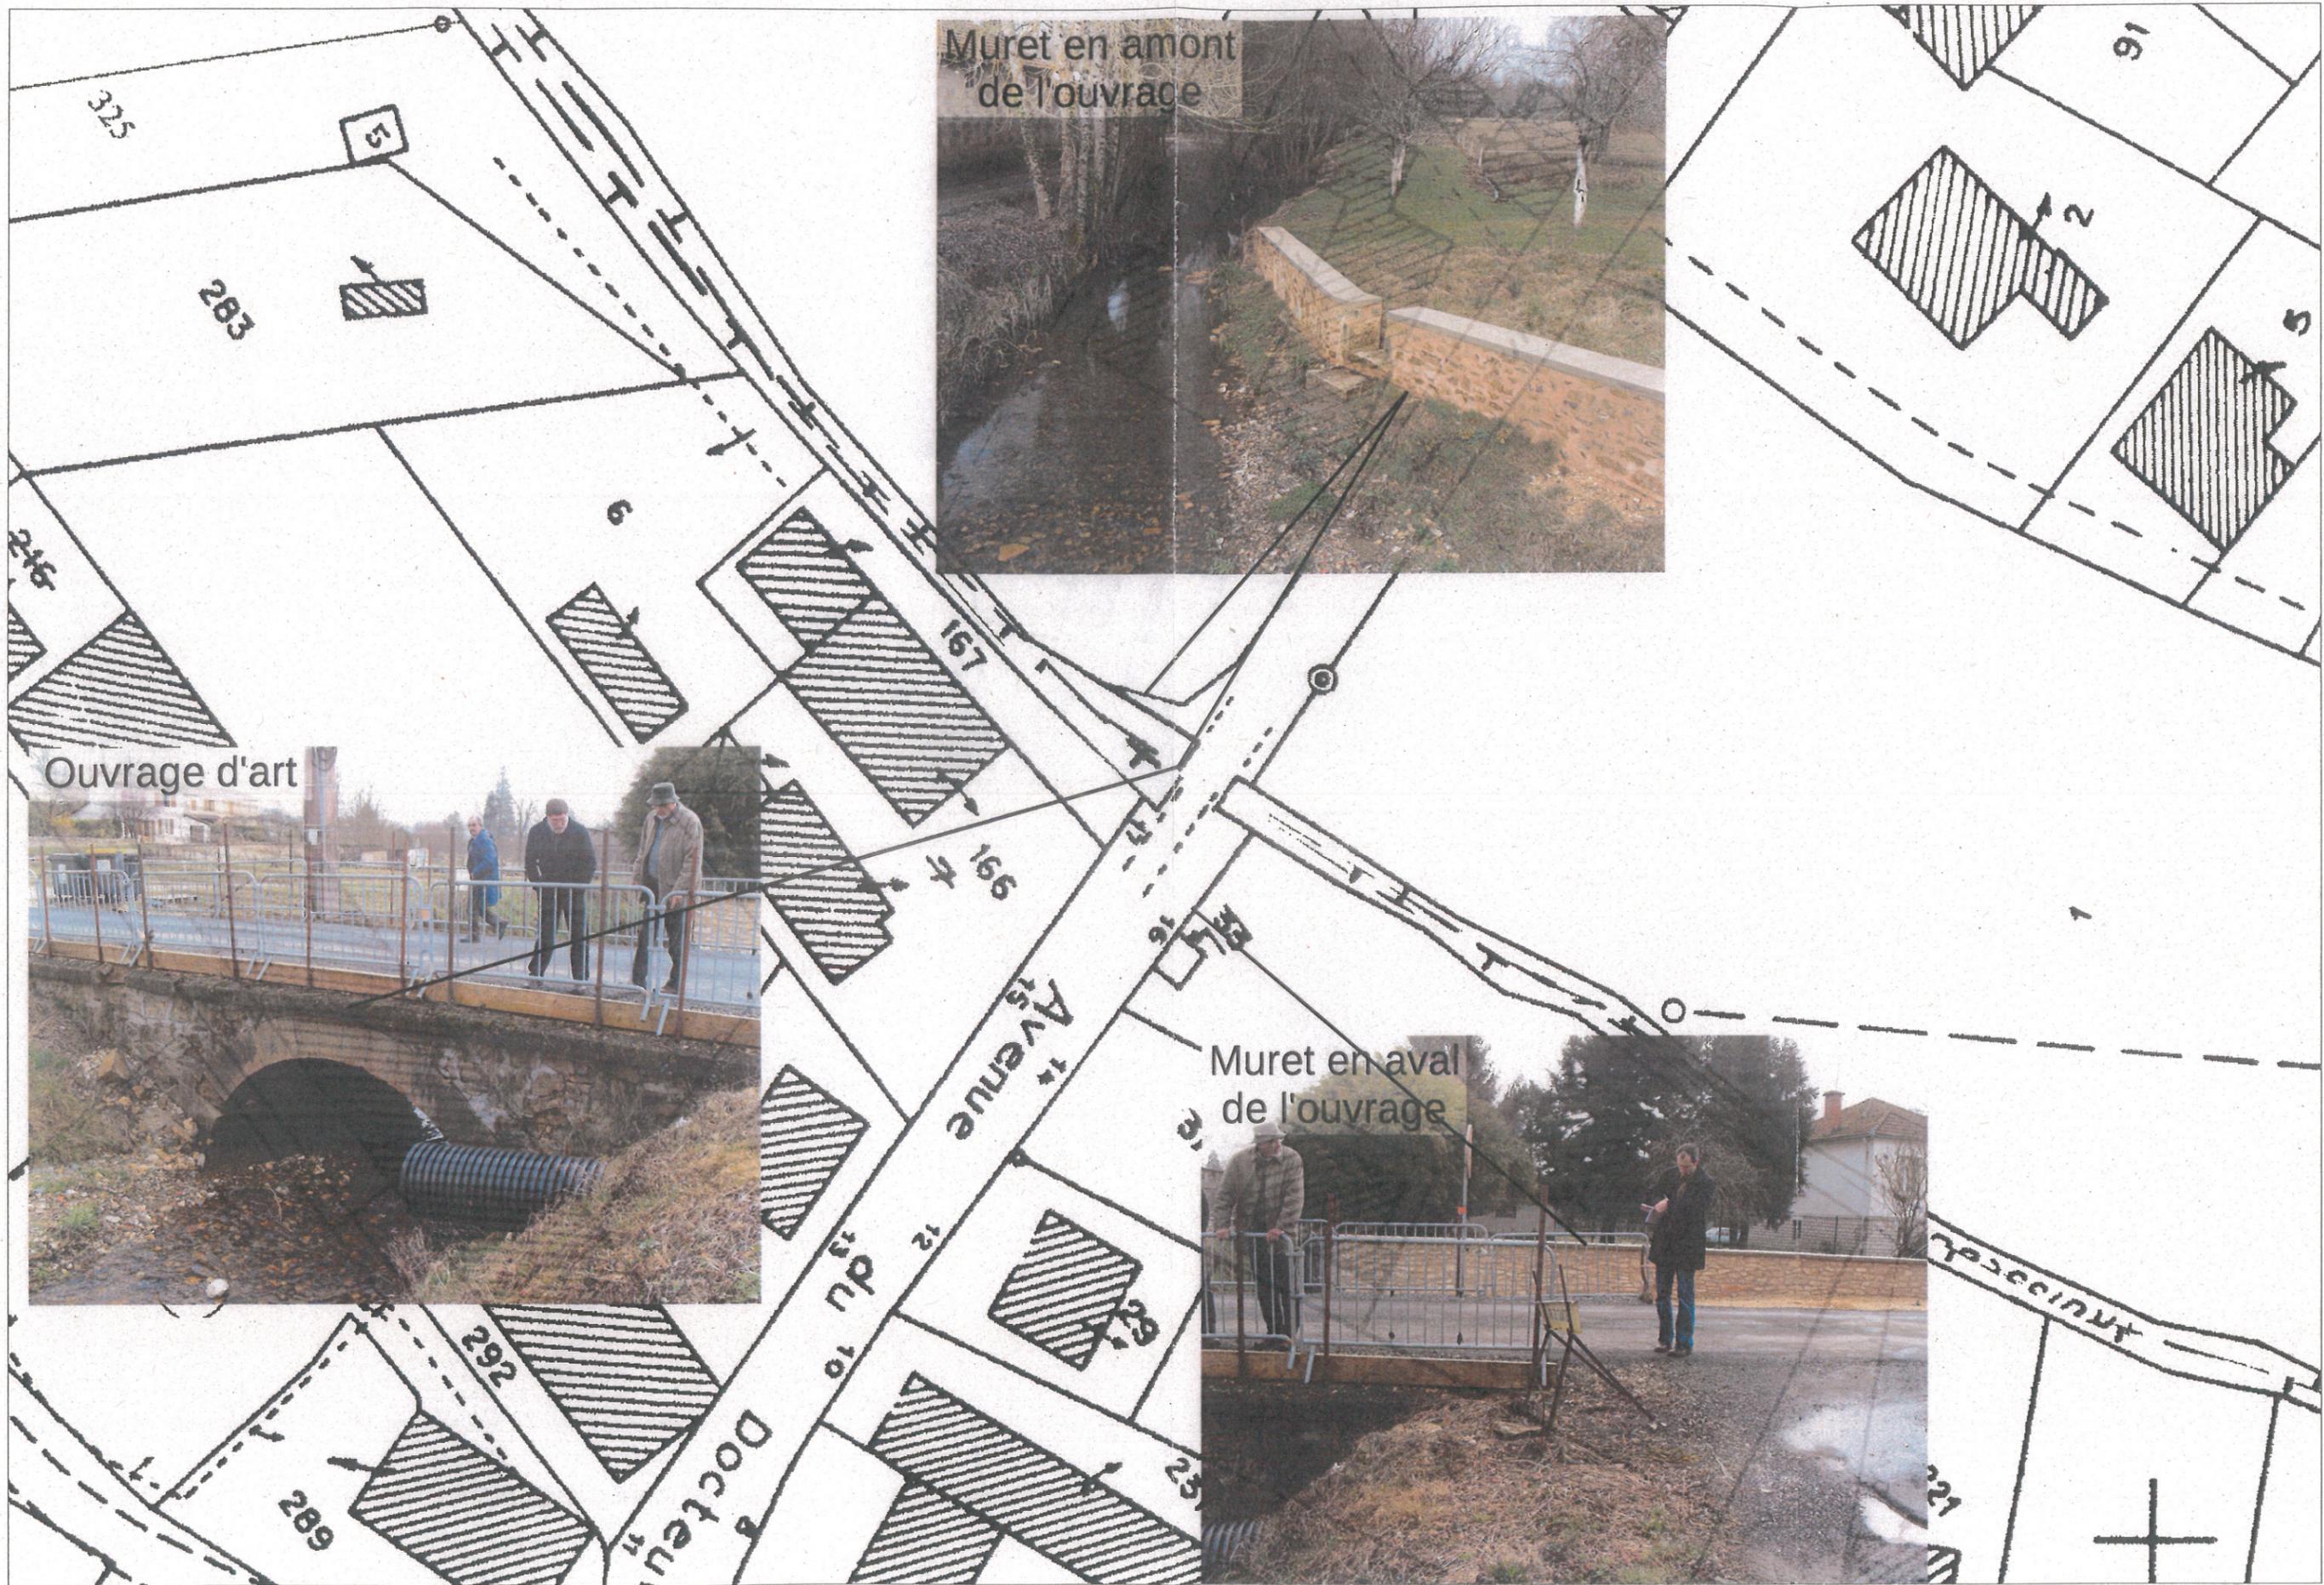
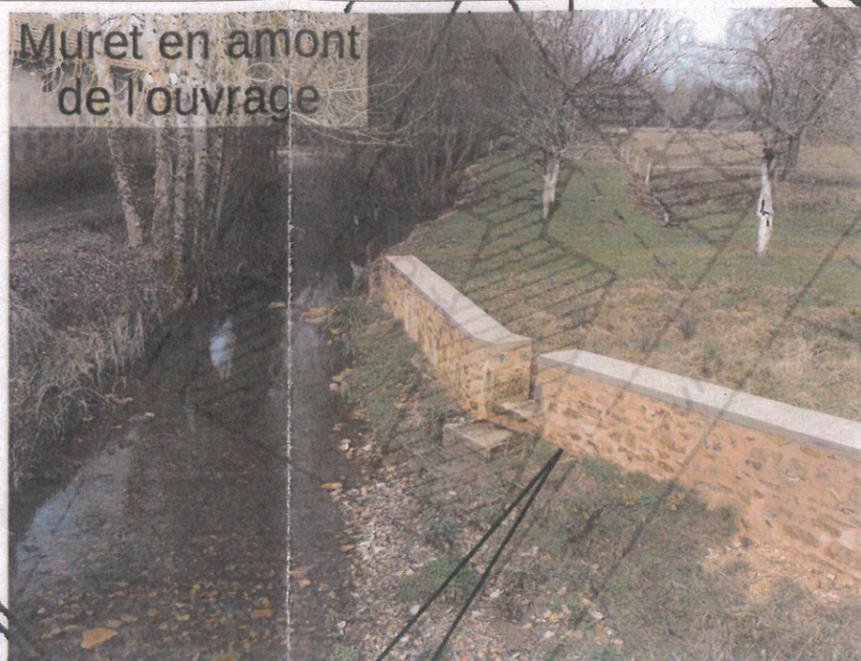
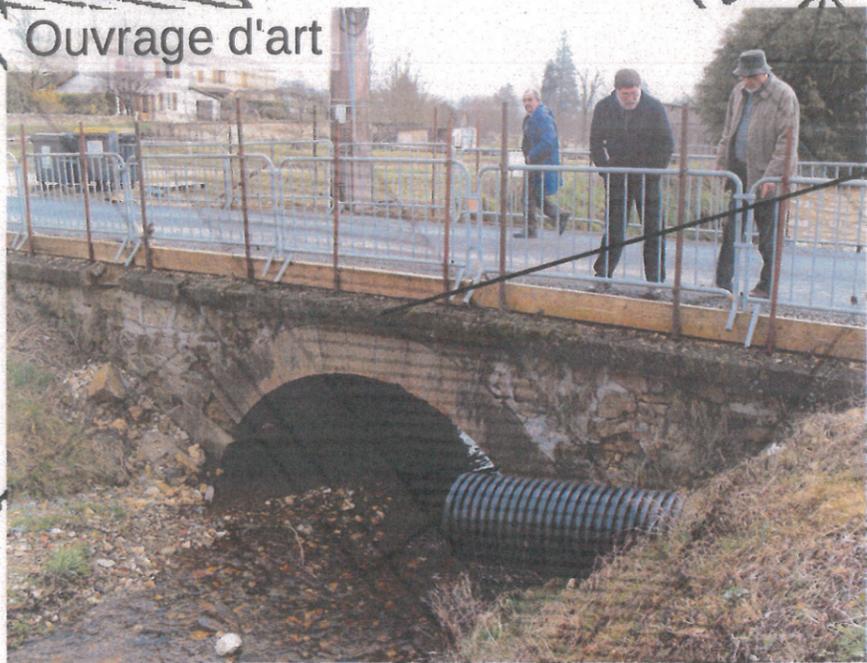
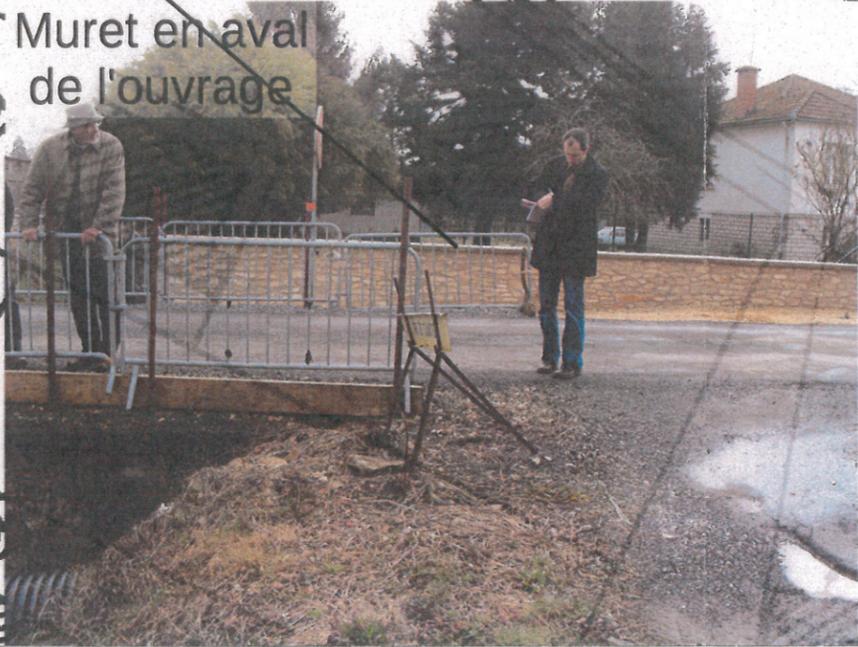
A son arrivée en ville, le Pointillou se retrouve canalisé est freiné par un ouvrage d'art. Le schéma suivant illustre le cheminement de l'eau lors de son arrivée en ville :

Muret en amont de l'ouvrage

Ouvrage d'art

Muret en aval de l'ouvrage

Les photographies du schéma précédant ont été prises le 11 mars 2009. On peut remarquer que les ouvrages ont été récemment reconstruits. Lors de l'inondation de juin 2007, la chaussée ainsi que l'ouvrage d'art ont été fortement endommagés. L'ouvrage n'a pas permis l'écoulement des eaux. L'eau a donc monté pour passer par dessus. Le muret se trouvant en aval de l'ouvrage a alors fait obstacle à l'eau qui s'est engouffrée dans l'avenue du docteur Toucheport pour retrouver son lit plus en amont. Les photos suivantes qui nous ont été prêtées par la mairie nous montrent les dégâts occasionnés par l'inondation de juin 2007 dans cette avenue.

L'ouvrage d'art permettant le franchissement du Pointillou avenue du Docteur Tocheport a été reconstruit à l'identique

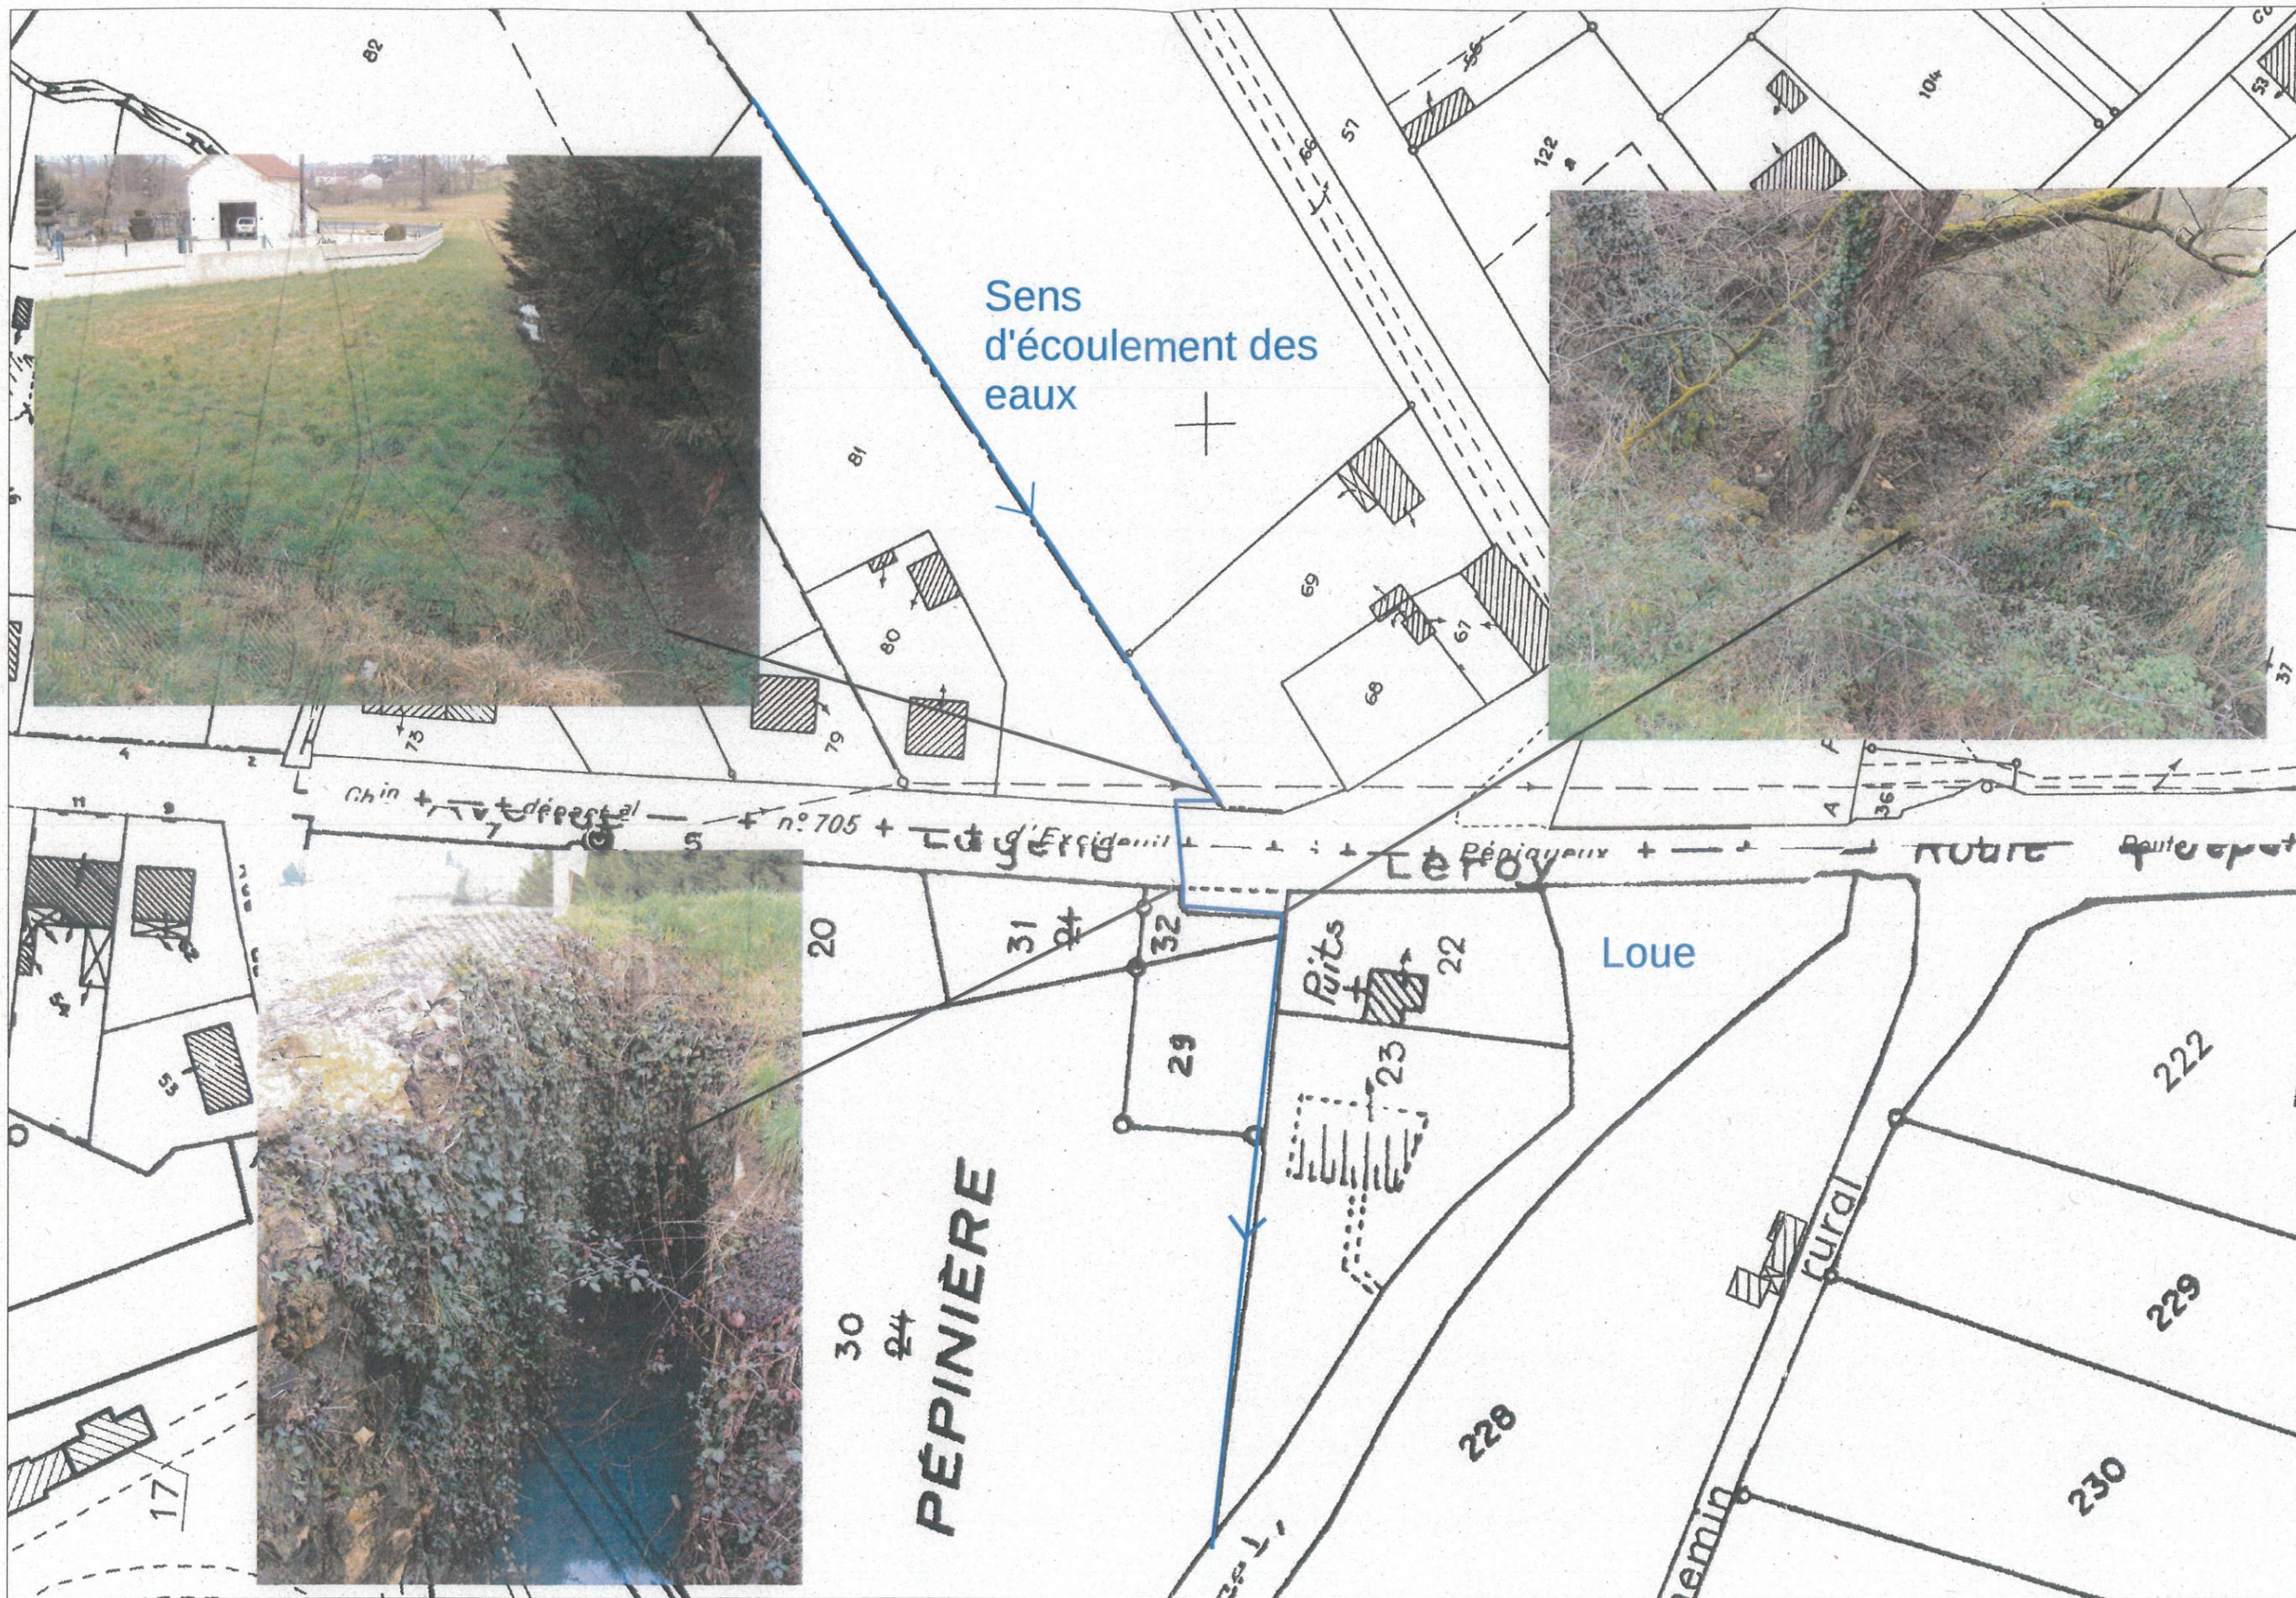
Le ruisseau poursuit son chemin derrière les habitations. Il coupe ensuite la route départementale n°705 (Périgueux-Excideuil) via un ouvrage d'art dont la configuration ne semble pas adaptée au débit du Pointillou lors de fortes précipitations. Le schéma suivant illustre cet ouvrage :

Cet ouvrage d'une longueur d'environ 60mètres semble faire obstacle à l'écoulement des eaux lorsque le Pointillou sort de son lit. L'entrée de l'ouvrage comporte des poteaux qui retiennent les débris emportés par le Pointillou. Si ces derniers ne sont pas retirés régulièrement, il se crée alors un barrage et l'eau monte.

L'ouvrage d'art permettant au Pointillou de franchir la route départementale n°705 a été modifié en 1982. La première inondation mettant en cause cet ouvrage date de 2007.
