Communes d'Excideuil et de Saint Médard d'Excideuil

Inondations juin 2007 et mai 2008

mars 2009

Unité territoriale du Périgord Vert

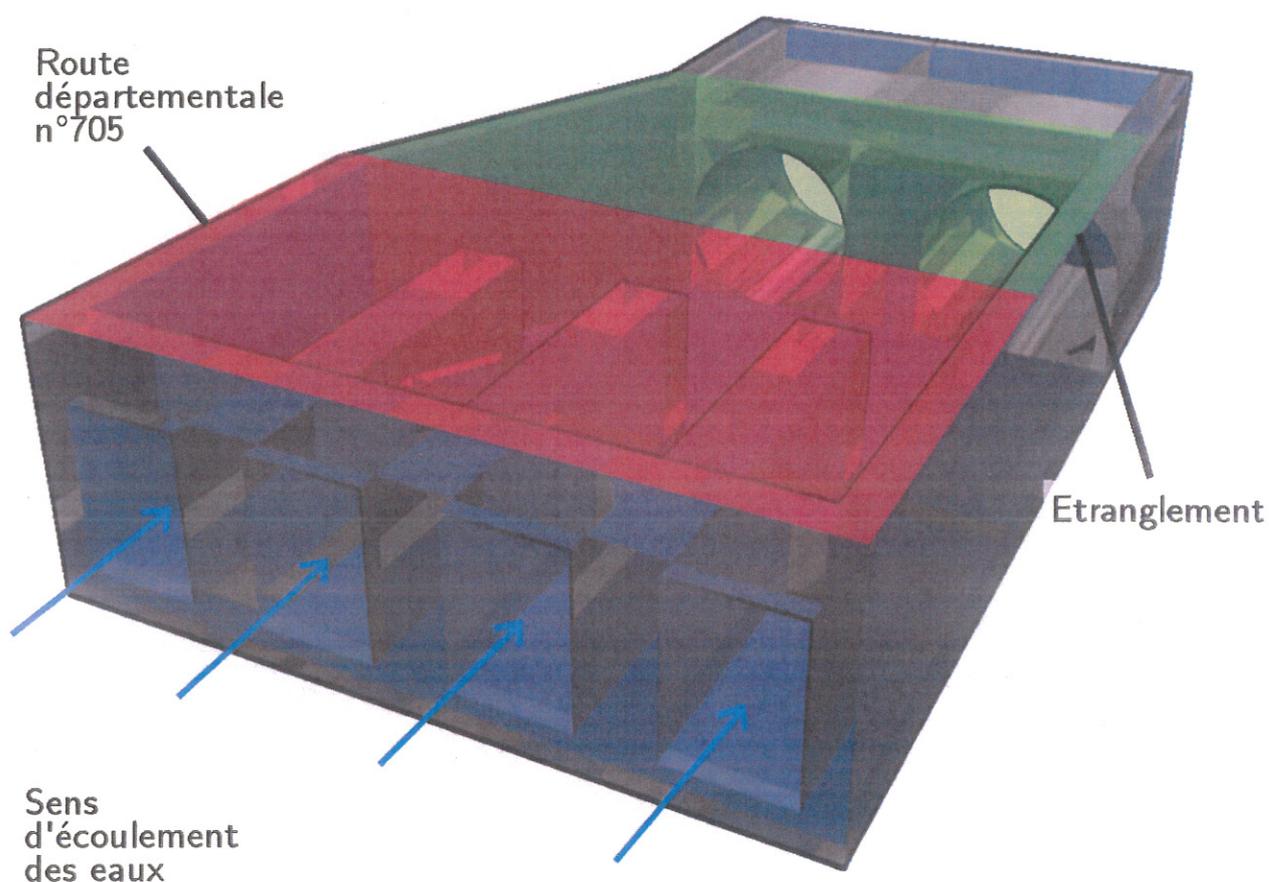
En outre, cet ouvrage comprend deux types de buse d'architecture différentes et posées à la suite l'une de l'autre. Le premier type de buse a une ouverture en forme de rectangle alors que le second en forme de cercle. Le passage d'une buse à l'autre ne peut pas se faire librement. Lors du changement de buse, la surface maximum de débit diminue de 15%. Lorsque les précipitations sont importantes, l'ouvrage n'arrive pas à canaliser la totalité du Pointillou qui va alors rejoindre le déversoir situé à l'arrière des habitations. Le schéma suivant expose l'architecture de l'ouvrage :

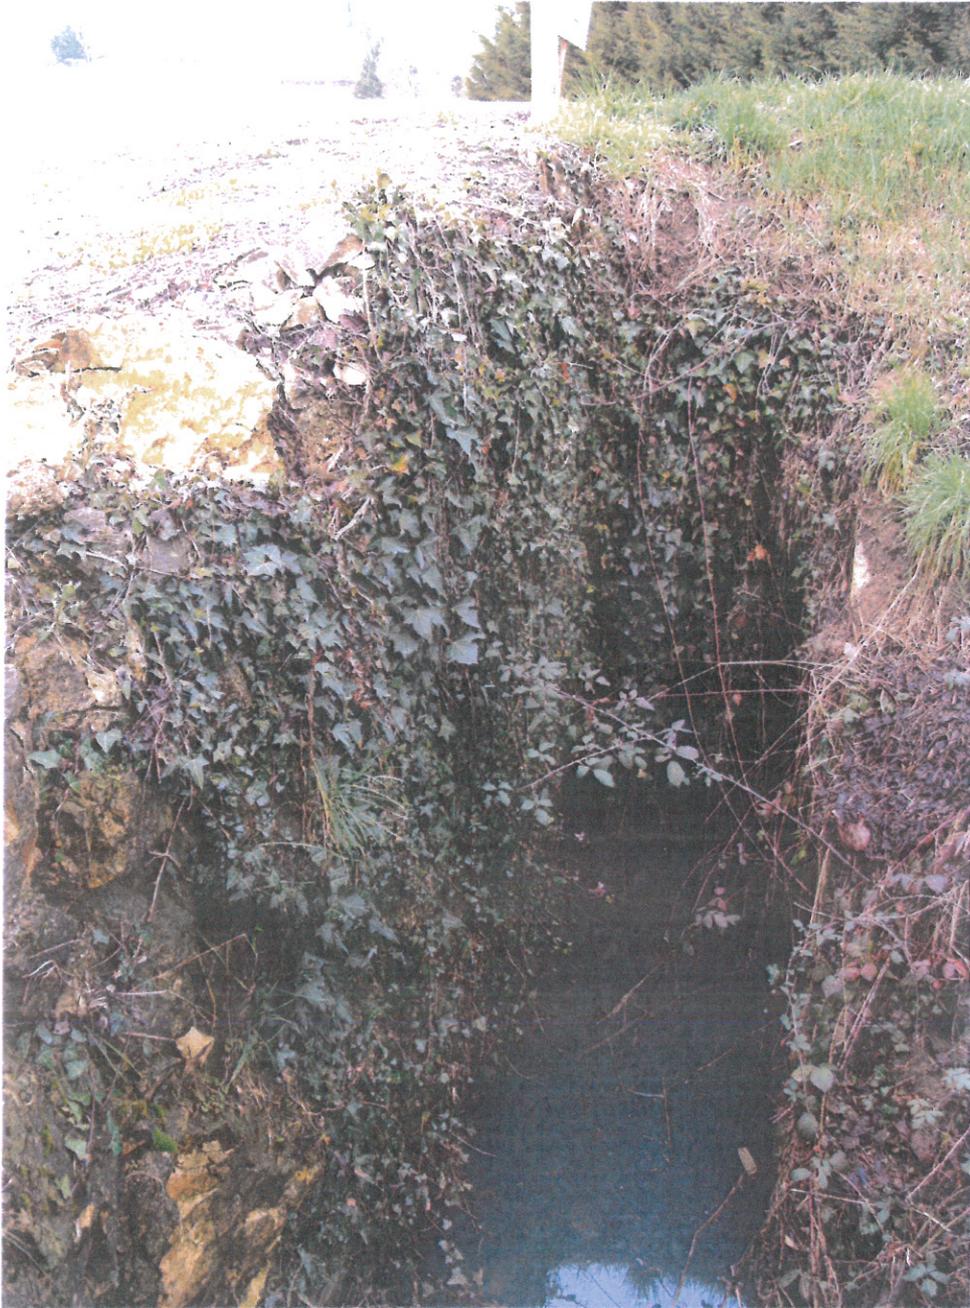
Photo 10: Ouvrage d'art permettant au déversoir de franchir la RD n°705

Le rôle du déversoir est d'envoyer le surplus d'eau dans le lit de la Loue. Cependant lors des dernières inondations, il n'a pas réussi à endiguer le flux. La photographie suivante montre l'ouvrage d'art permettant au déversoir de franchir la route départementale :

Ses dimensions semblent ne pas permettre d'évacuer la totalité de l'eau. Celle-ci va donc chercher à rejoindre la Loue en amont du pont de Tuilières. Le schéma de la page suivante montre le dispositif mis en place pour permettre l'évacuation des eaux. La parcelle n°29 contient la station d'épuration d'Excideuil.

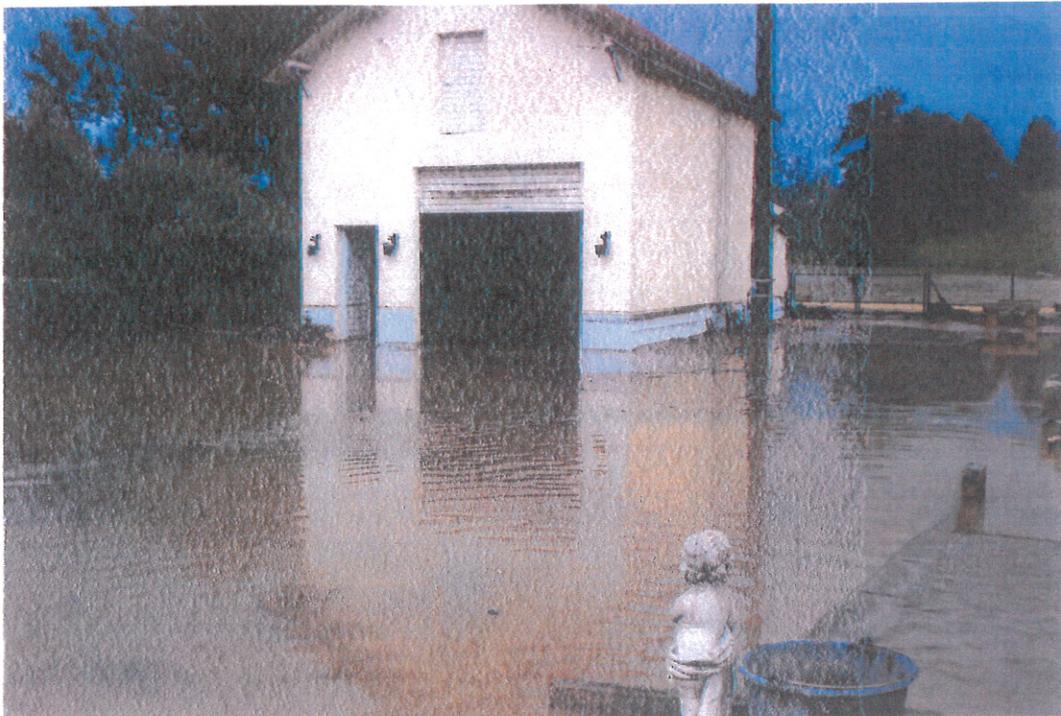
Photo 11: laisse de crue

Lors de l'inondation de juin 2007, le déversoir n'a pas permis d'évacuer la totalité des eaux. Les maisons se trouvant à proximité ont alors été inondées. La photographie suivante nous montre la hauteur maximale des eaux.

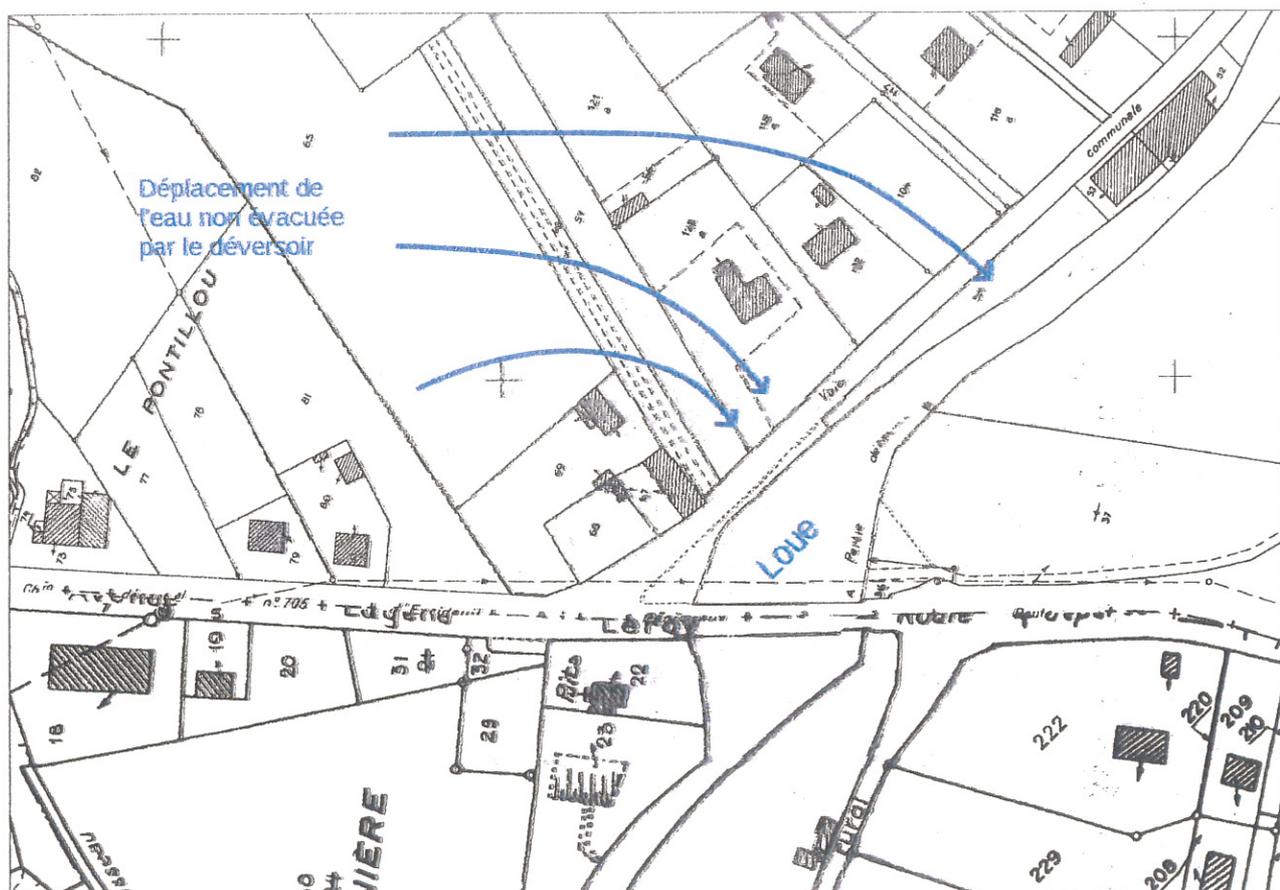
schéma 1: Surplus du déversoir

Lorsque le déversoir n'assure plus sa fonction, l'eau du Pôntillou cherche à rejoindre la Loue en amont du pont des Tuilières et en traversant la voie communale n°4 joignant Excideuil à Saint Médard d'Excideuil. Le schéma suivant illustre ce déplacement d'eau :

Les habitations se trouvant le long de la voie communale sont fortement exposées à l'inondation. Les photographies de la pages suivante ont été prises lors de l'inondation de juin 2007.

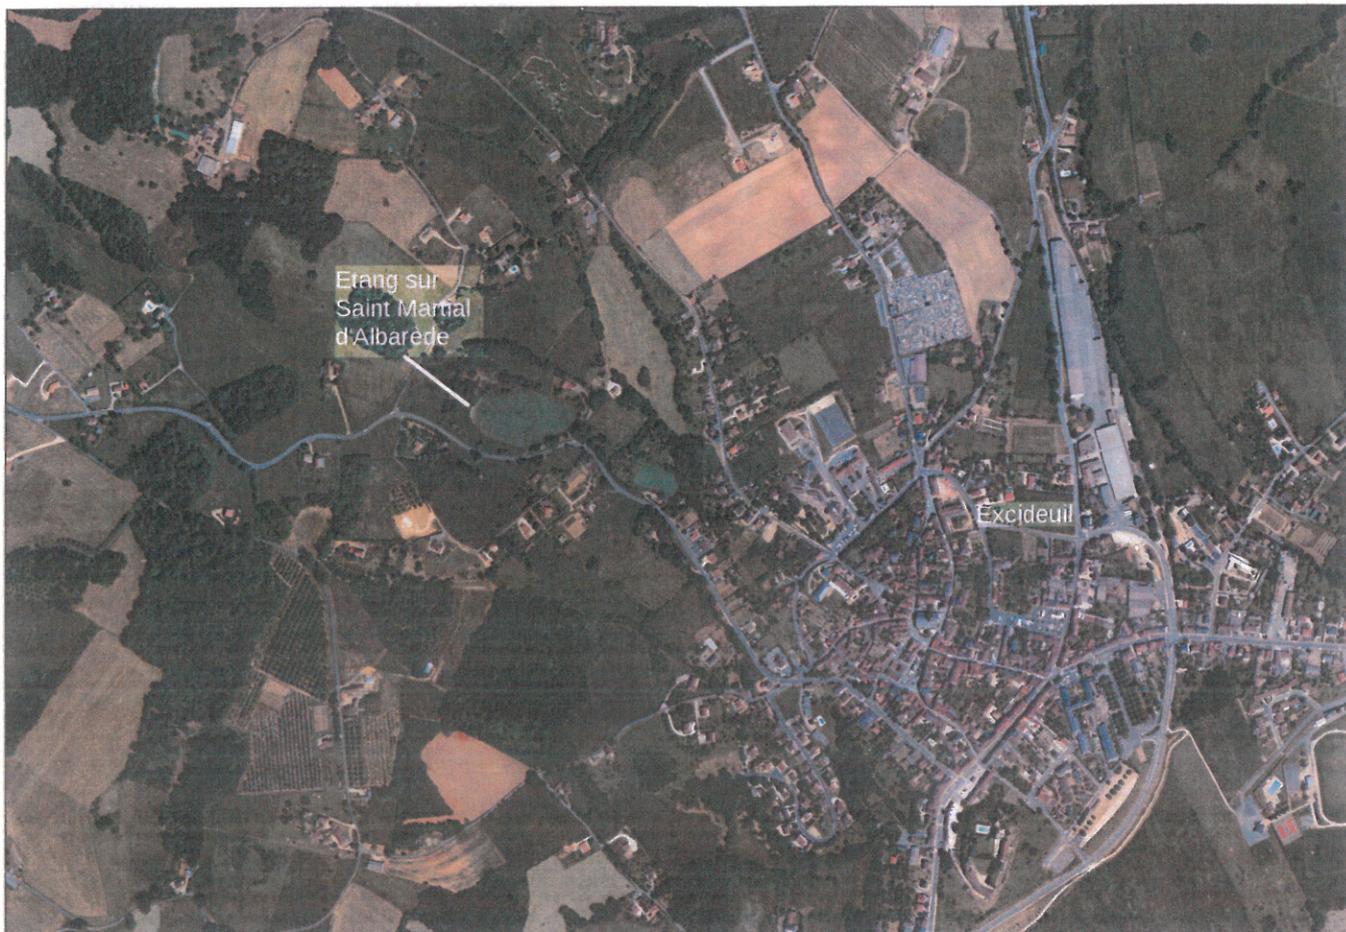
Photo 12: Etang sur la commune de Saint Martial d'Albarède

Le ruisseau de la Fonfarière prend sa source sur la commune de Clermont d'Excideuil. Les abords de son lit sont composés essentiellement de prairies. Environ 1 km après sa source, il est alimenté par un ruisseau issu d'un trop plein d'étang situé sur la commune de Saint Martial d'Albarède. Lors de la crue de 2008, les services de secours ont mis sous surveillance cet étang car ils craignaient une rupture de digue.

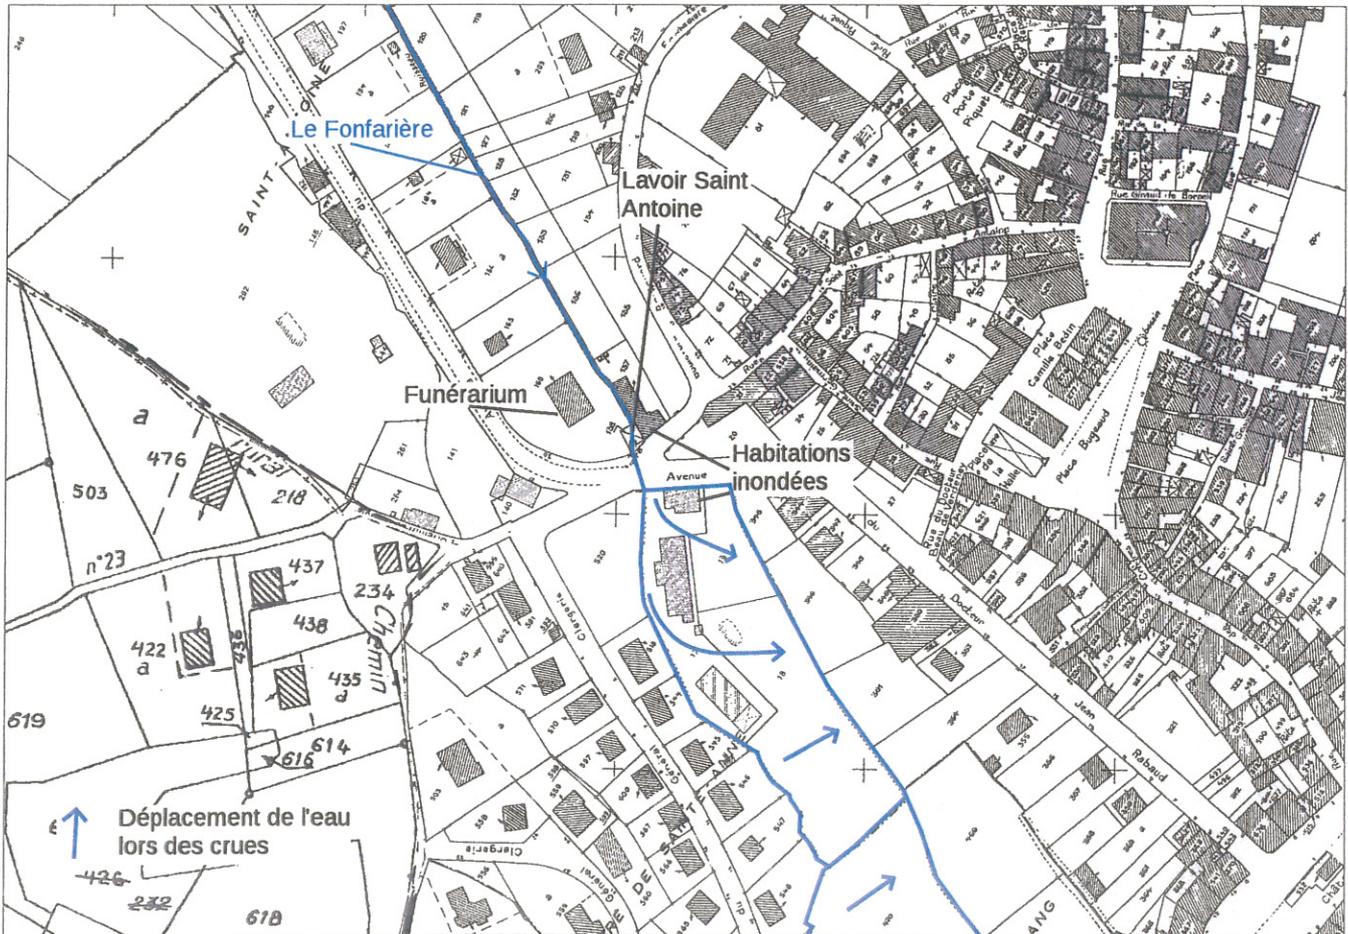
schéma 2: Déplacement des eaux lors des crues

En revanche, lorsqu'il arrive au lavoir Saint Antoine, il est alors canalisé pour franchir le carrefour. Lors de la crue de 2008, cette canalisation n'a pas été suffisante pour contenir la Fonfarière. Il s'est alors créé un barrage et l'eau a monté pour franchir la route. Le funéraire situé sur la parcelle n°168 et la maison située sur la parcelle n°137 ont alors été inondés. Il en a été de même pour l'habitation et l'atelier se trouvant en contre bas de la route sur la parcelle n°17. Lors de notre déplacement sur le terrain les habitants de cette dernière maison nous ont assurés qu'il n'avait jamais été inondés au moins au cours de 60 années précédant mai 2008.

Le ruisseau de Fonfarière se sépare en deux brins parallèles. Le brin se trouvant à l'ouest est à une altitude supérieure au second. Ainsi lors de fortes précipitations, les eaux du brin le plus élevé rejoignent celle du brin en contrebas inondant les terrains se trouvant entre les deux brins.

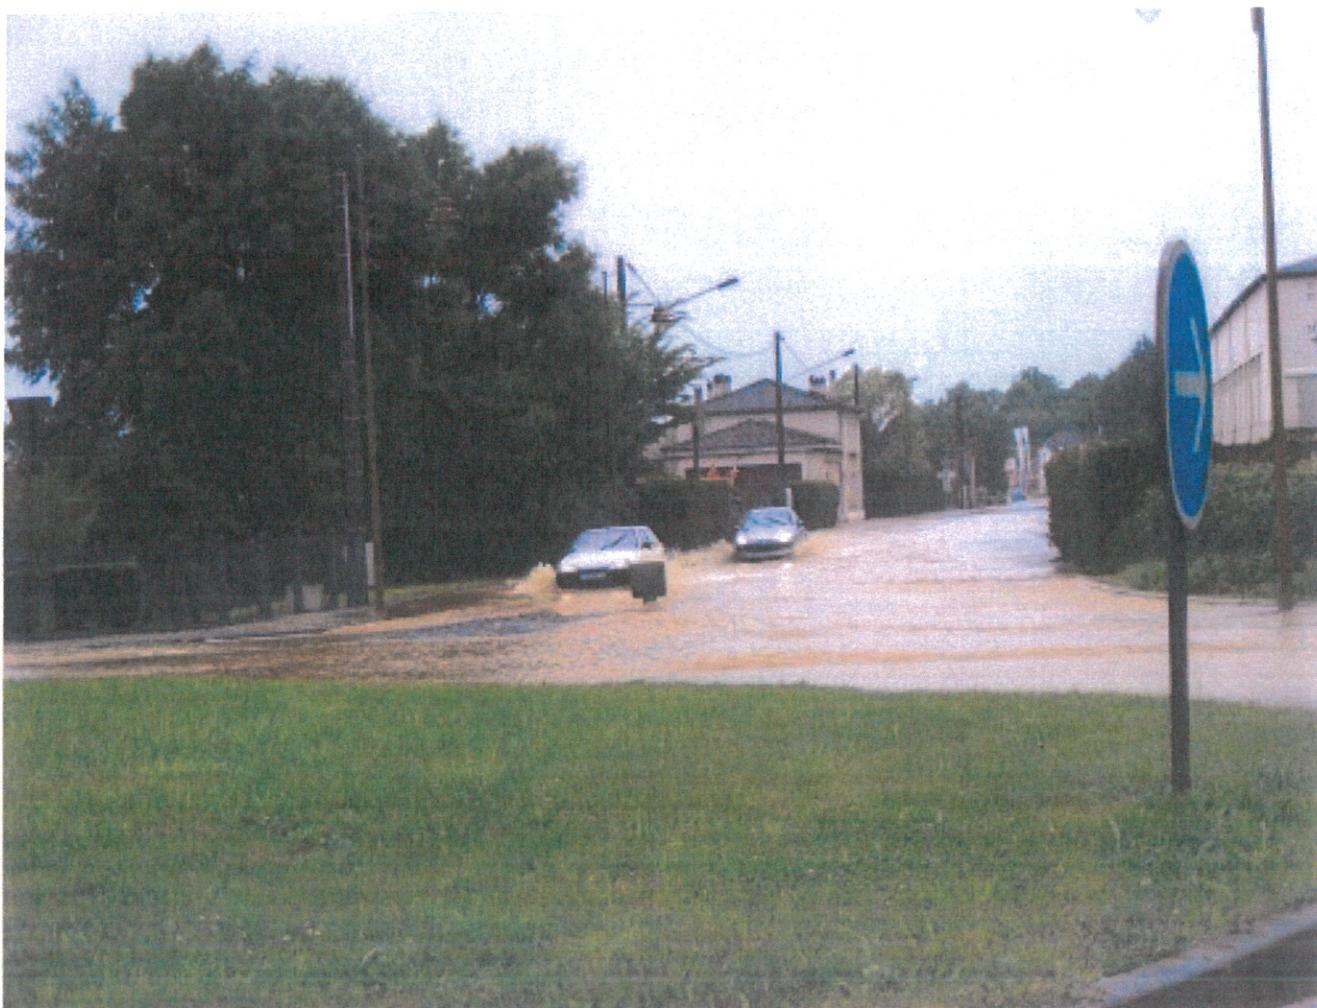
Photo 13: Avenue André Audy mai 08

Ensuite, les eaux du Fonfarière traversent l'avenue André Augy et se jettent dans la Loue. Une partie de l'avenue a été inondée lors de la crue de mai 2008. La photographie suivante a été prise lors de cette inondation depuis le giratoire :

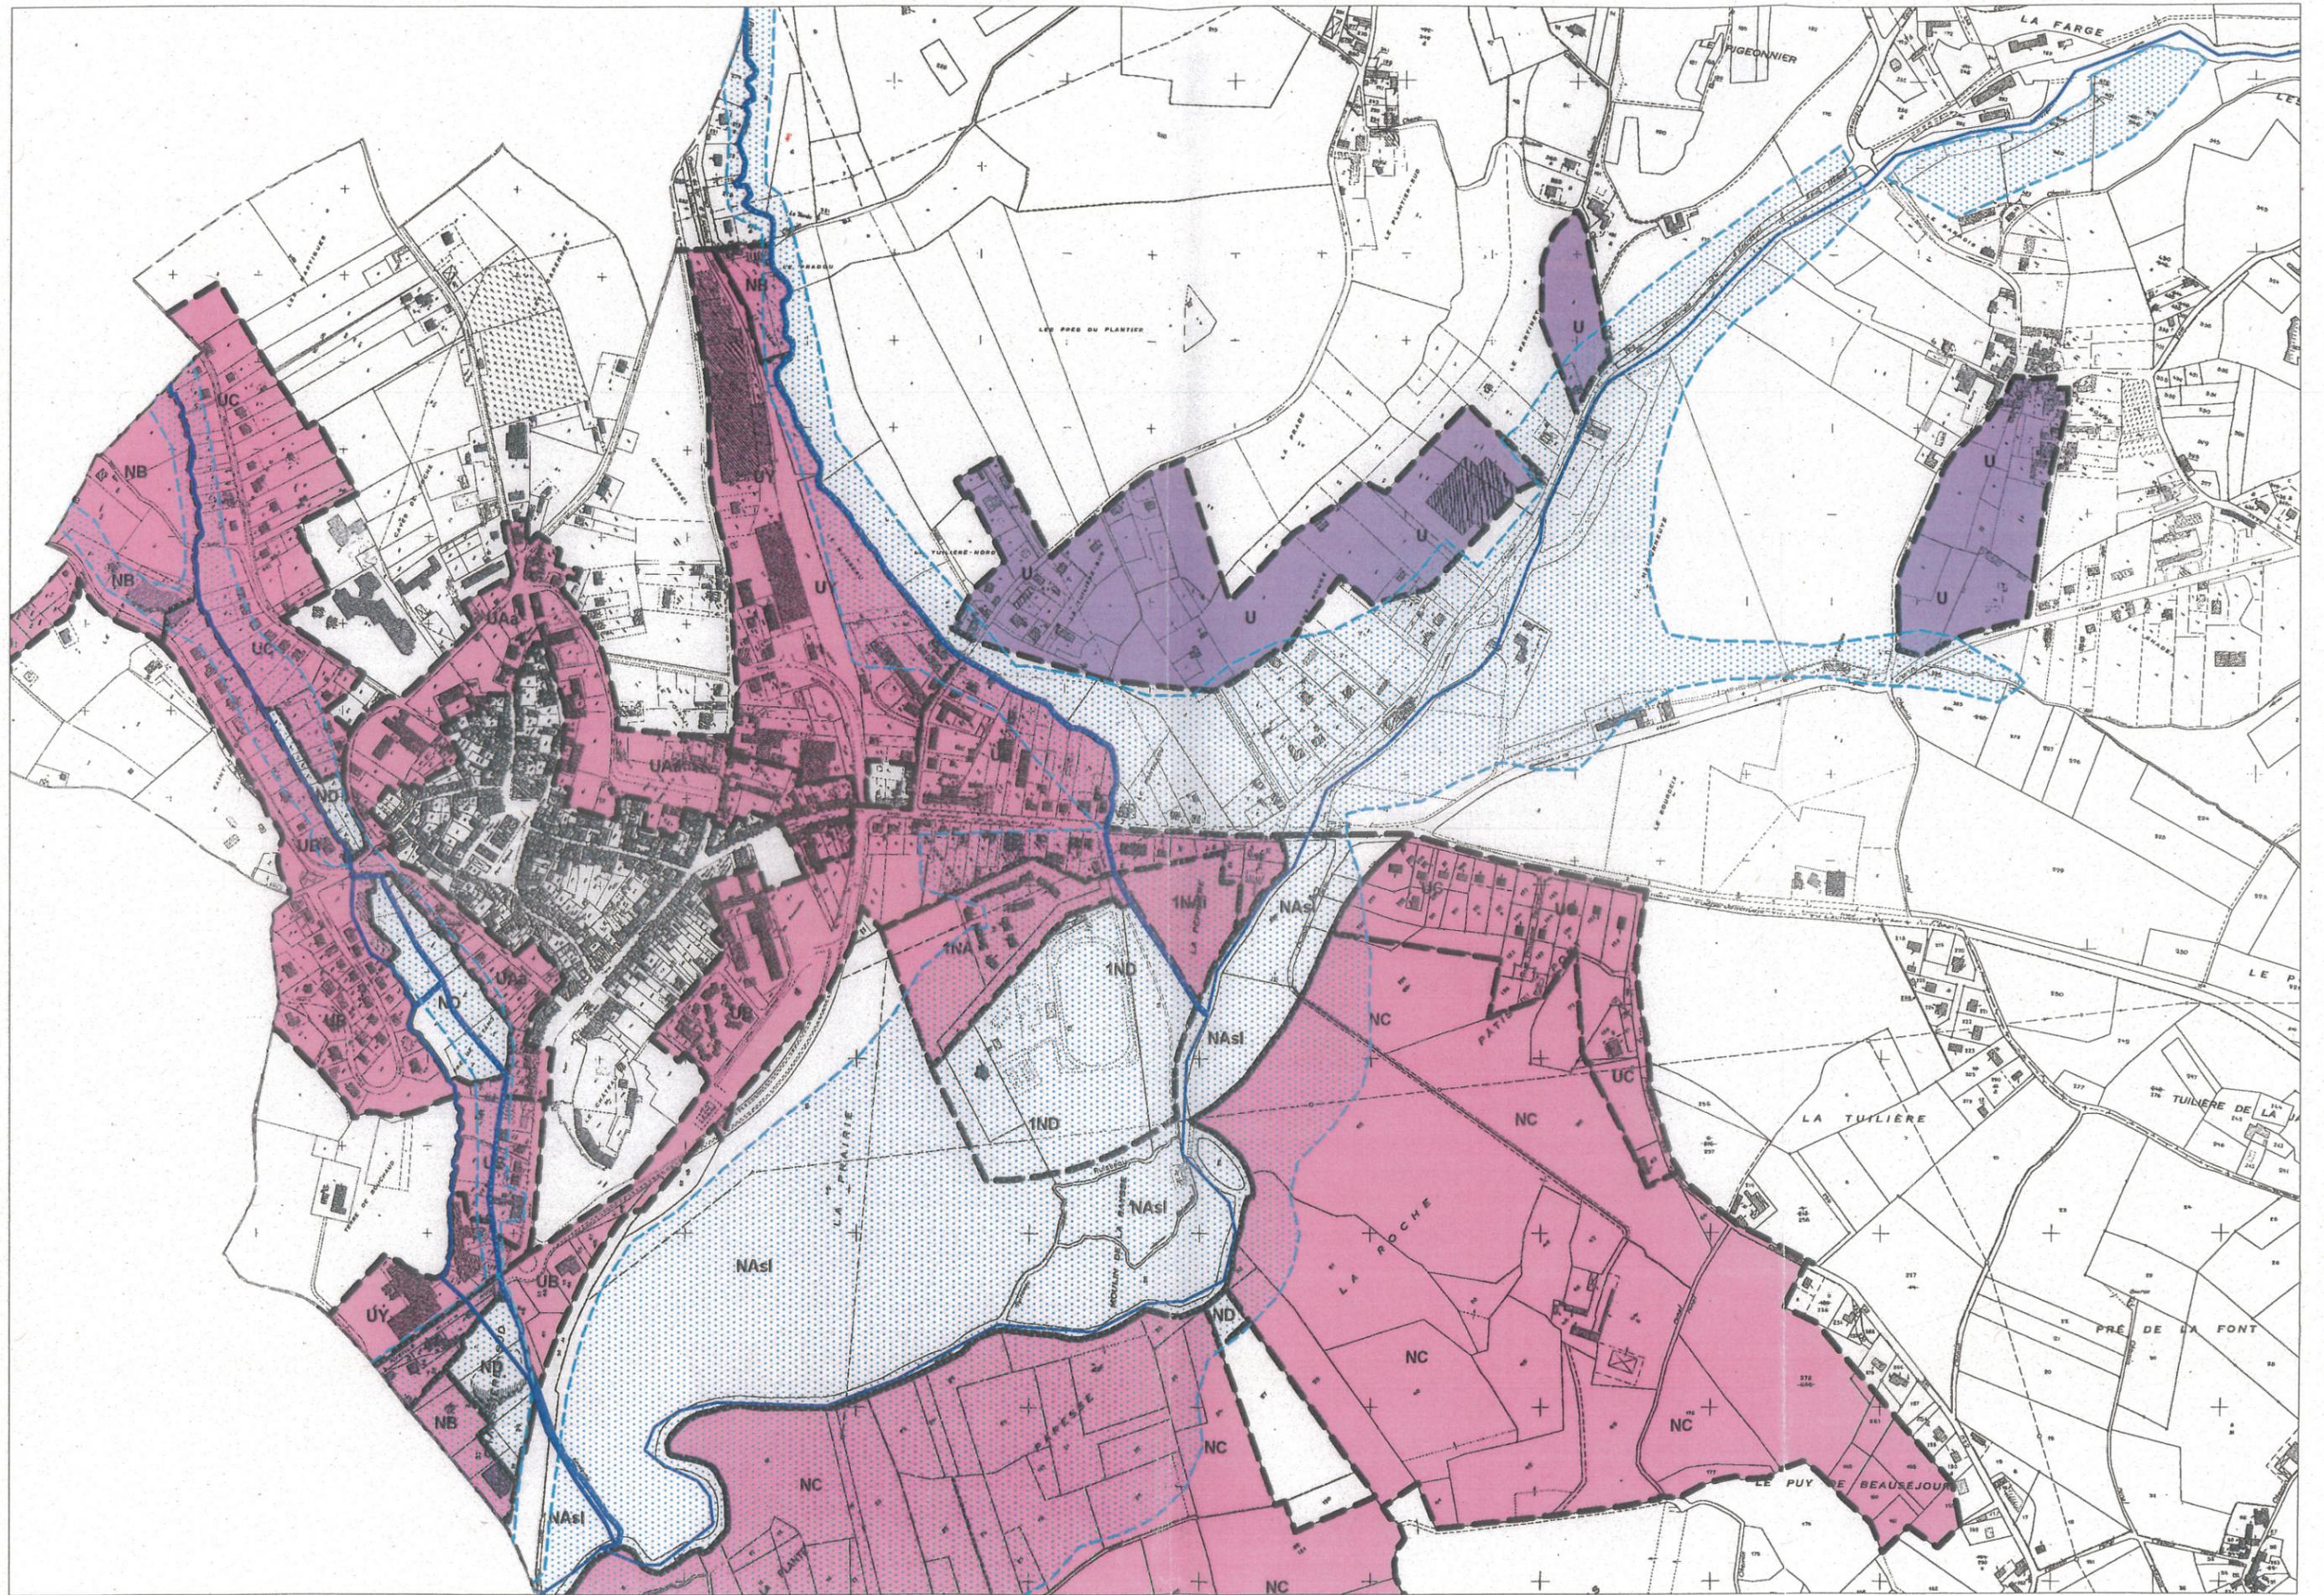
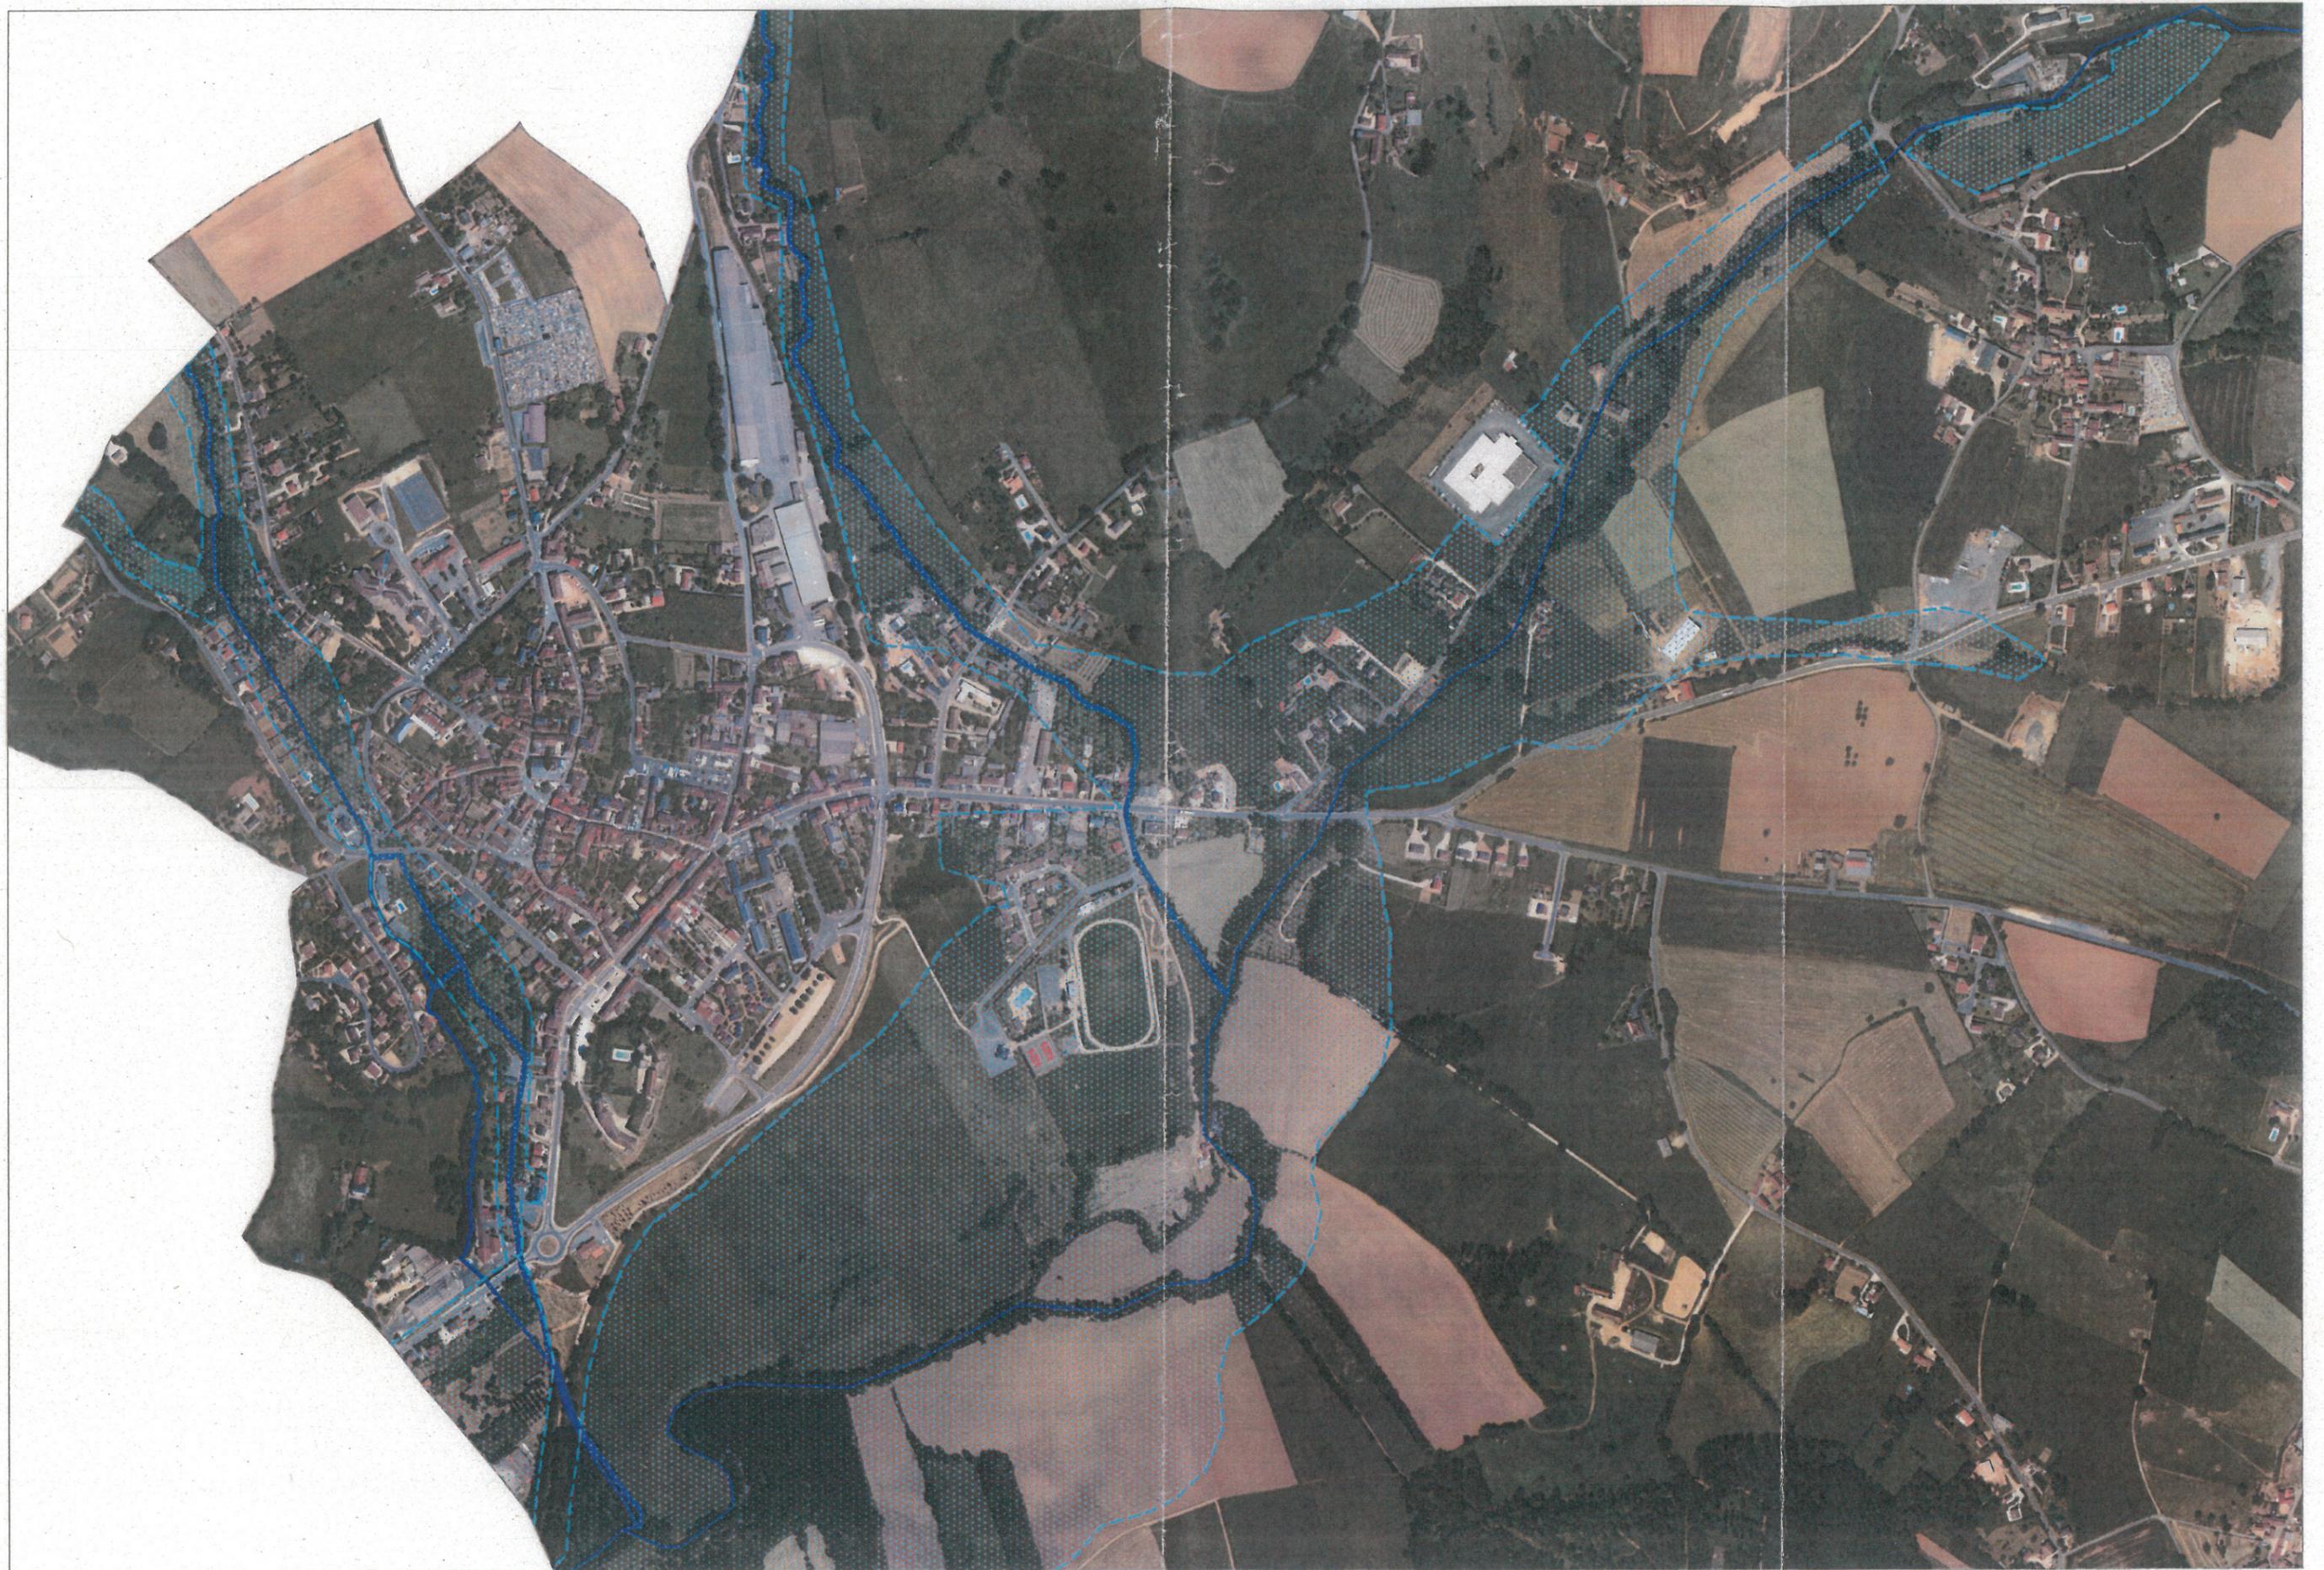
Les extraits de carte suivants représente les secteurs soumis au risque inondation. Ils ont été réalisés en mêlant les données de l'atlas des zones inondables (réalisé pour la Loue) et les données relevées sur le terrain lors des inondations de juin 2007 et mai 2008.
