# Inondations à Saint-Germain-des-Prés

14 juin 2007

## **2.Dommages**

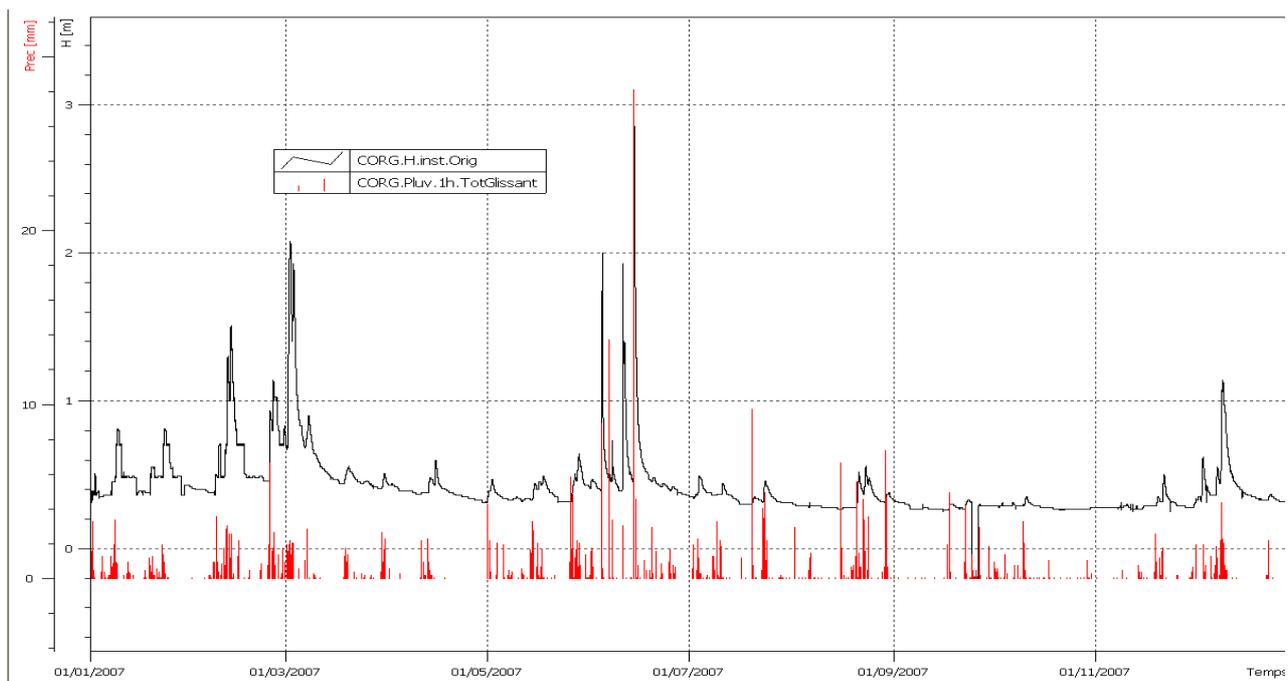
Hydrogramme à Cognac les 14 et 15 juin 2007

La cote de 3,10m a été atteinte à la station de Cognac-sur-l'Isle dont le bassin d'alimentation était lui aussi touché en bordure : 54 mm entre 3h et 5h du matin le 14 juin enregistrés au pluviomètre de la station, ce qui constitue le 3<sup>ème</sup> débit le plus fort enregistré depuis 1898 à cette station.

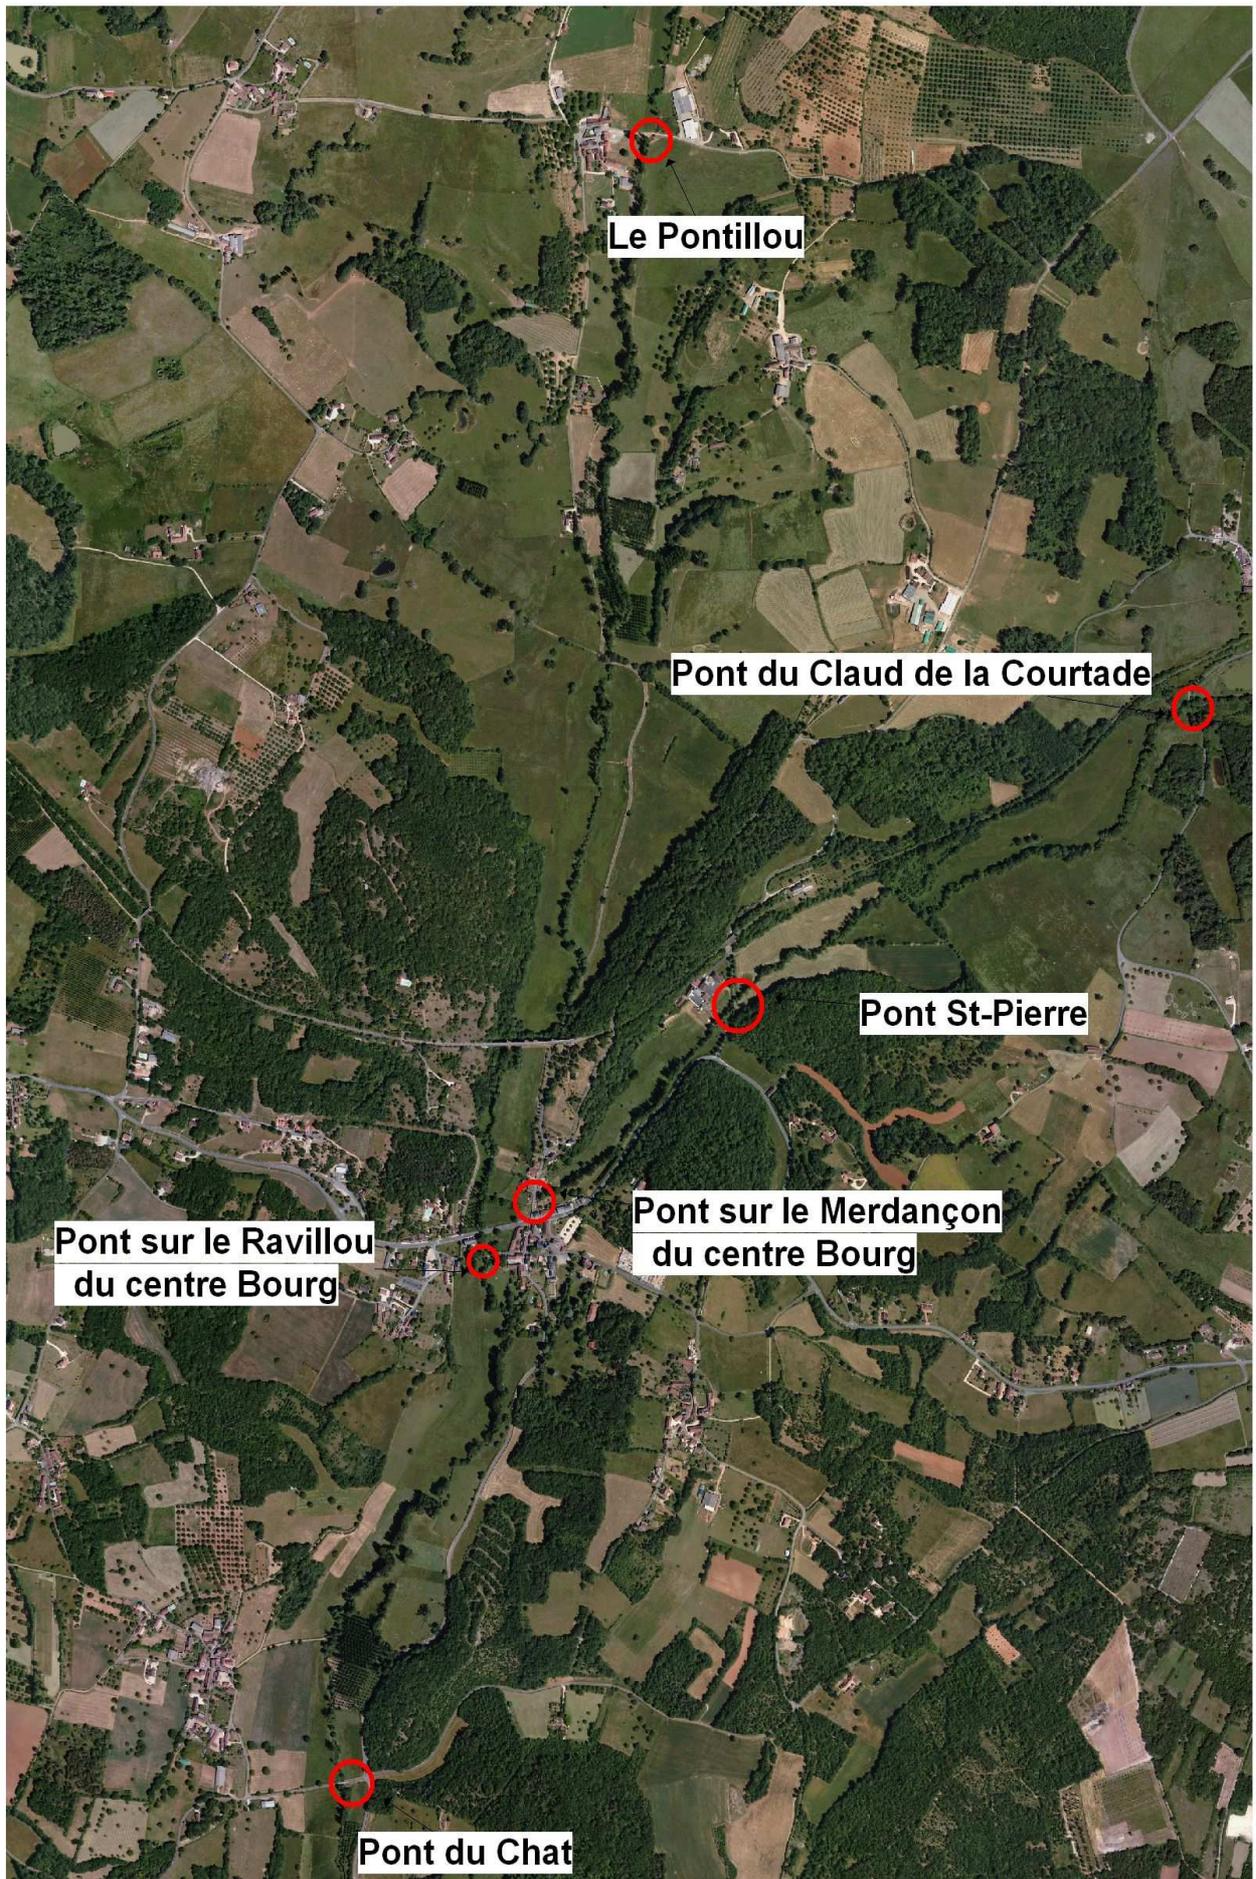
Le Pontillou

Pont du Claud de la Courtade

Pont St-Pierre

Pont sur le Merdançon  
du centre Bourg

Pont sur le Ravillou  
du centre Bourg

Pont du Chat

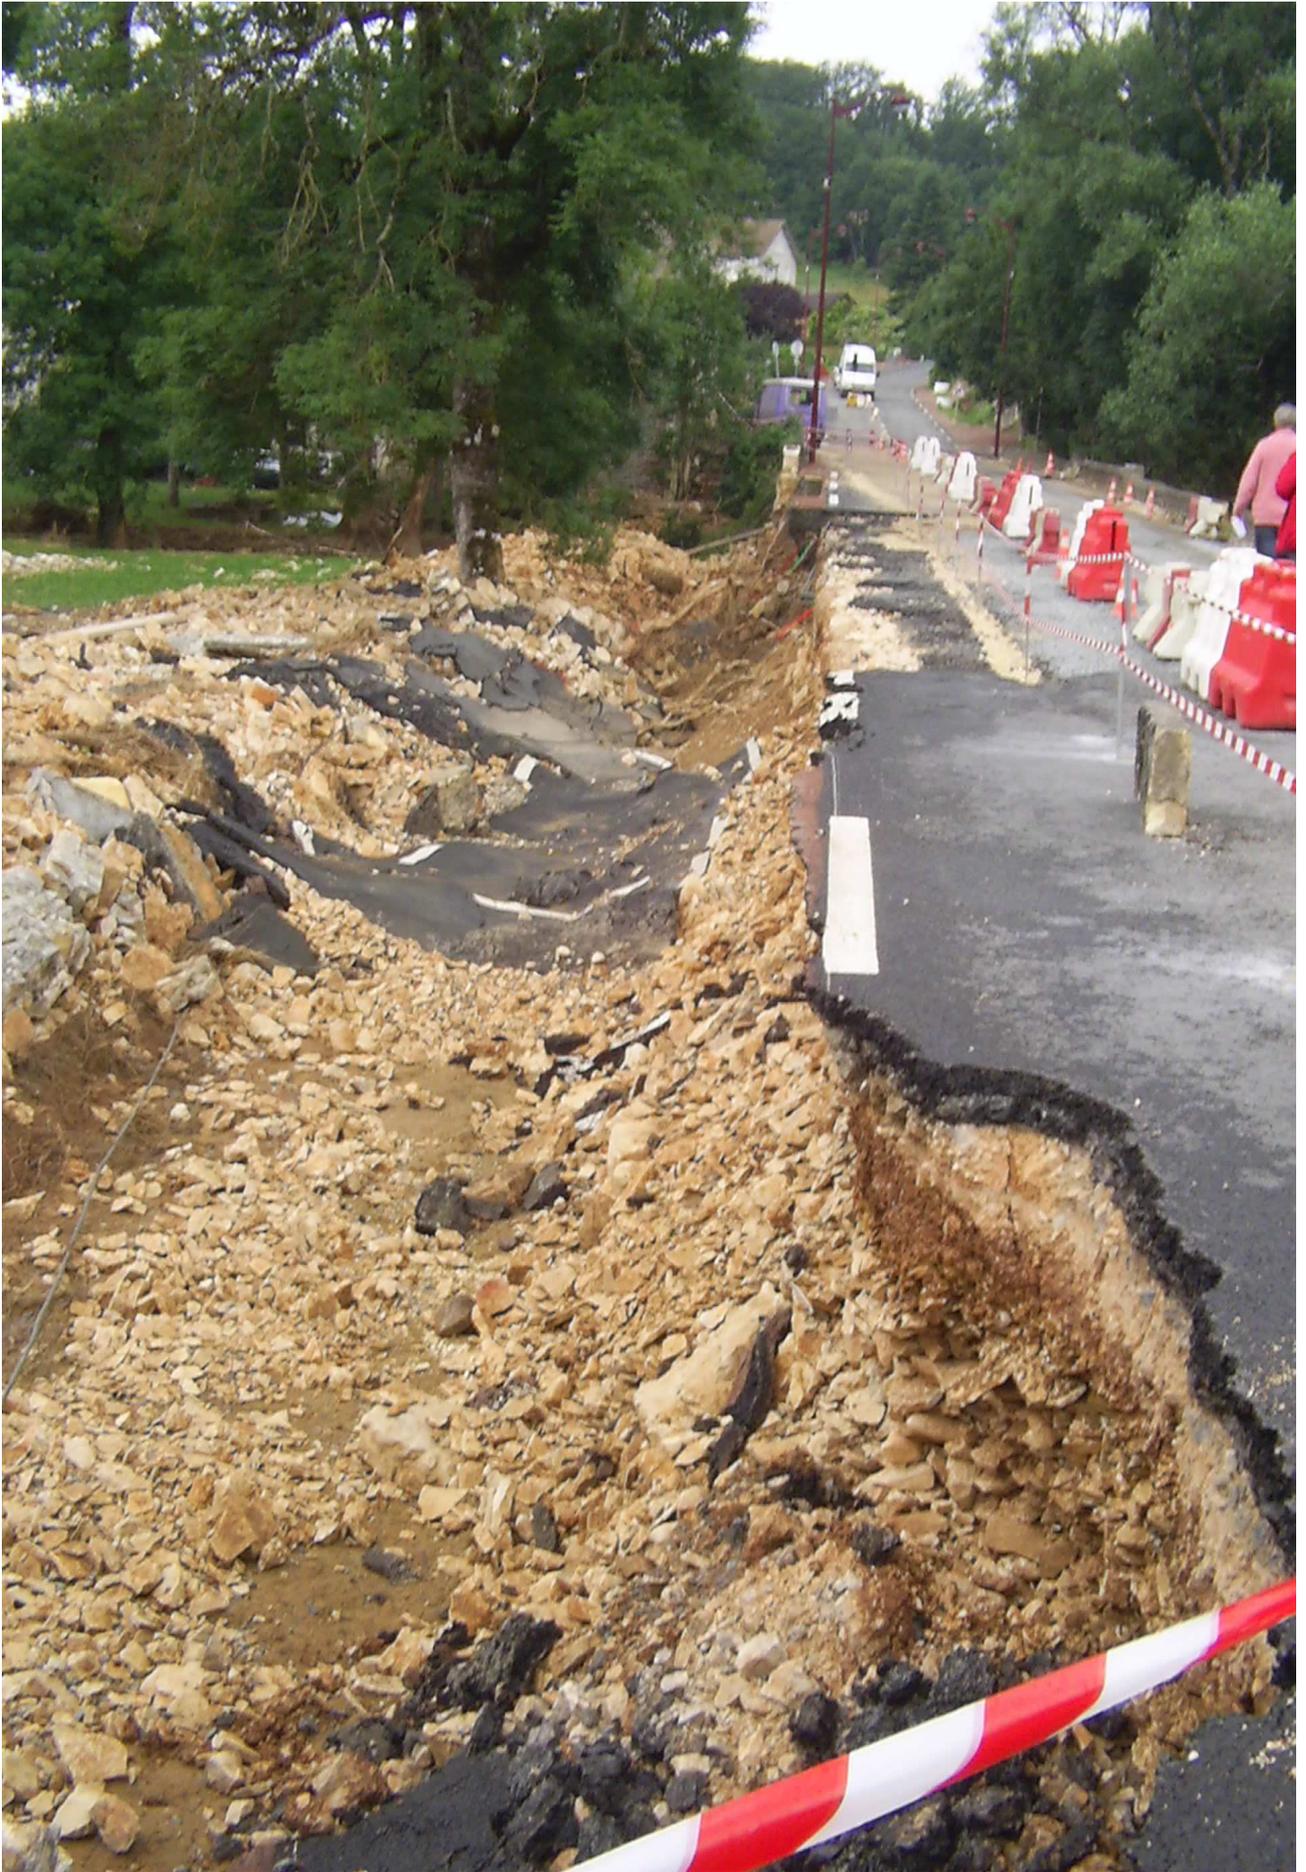
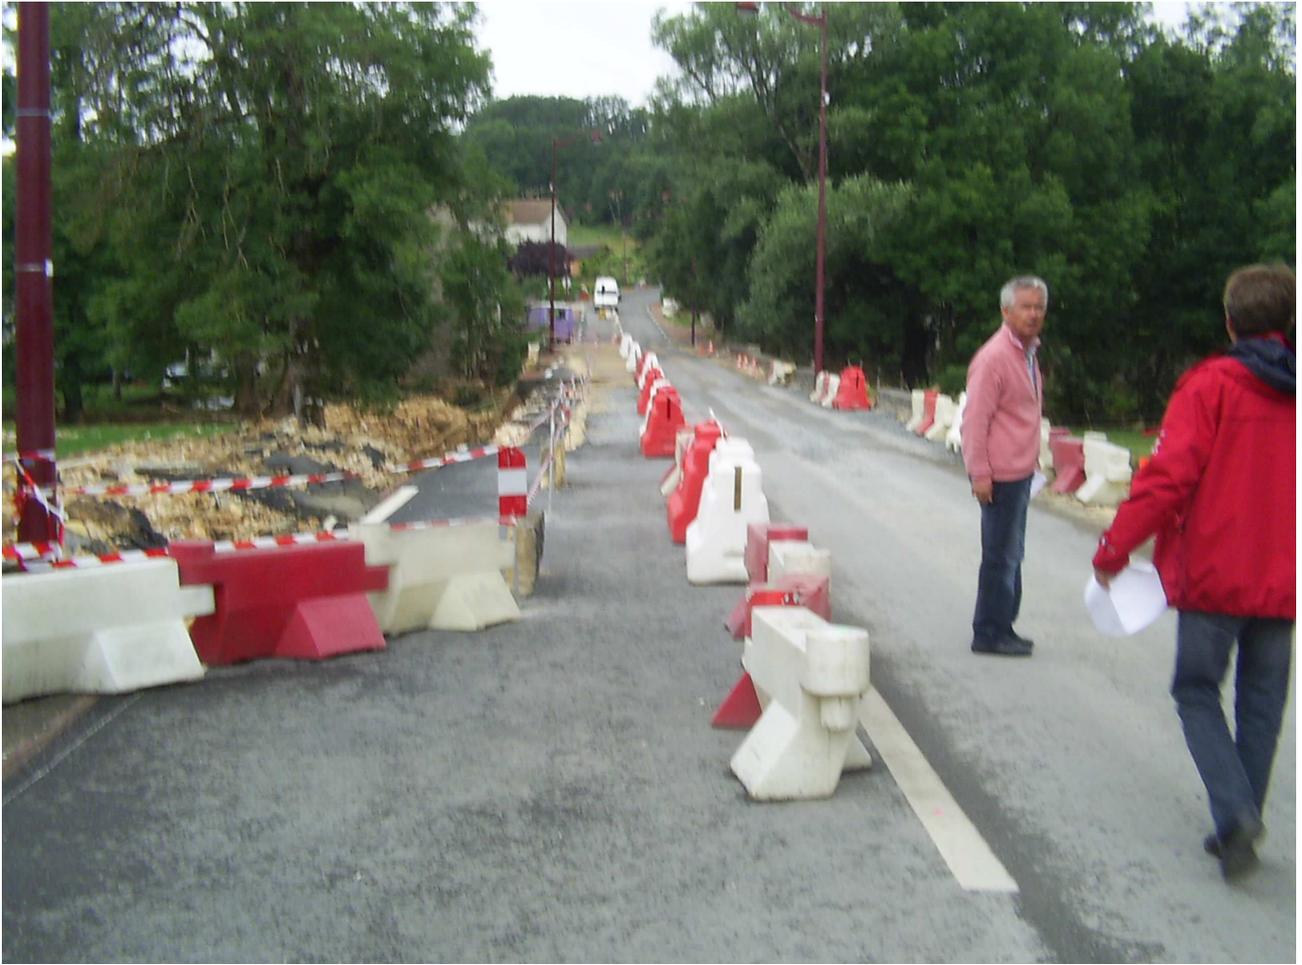
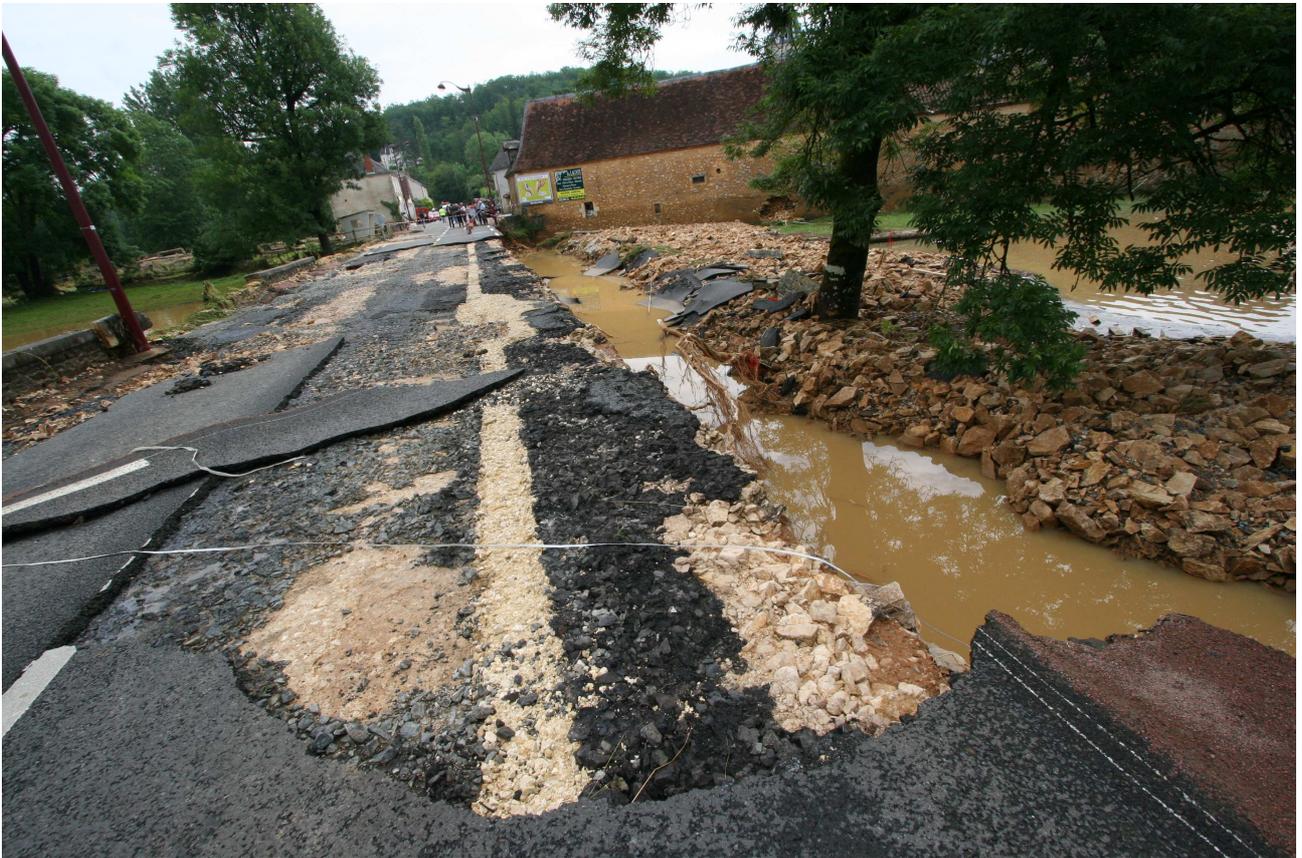
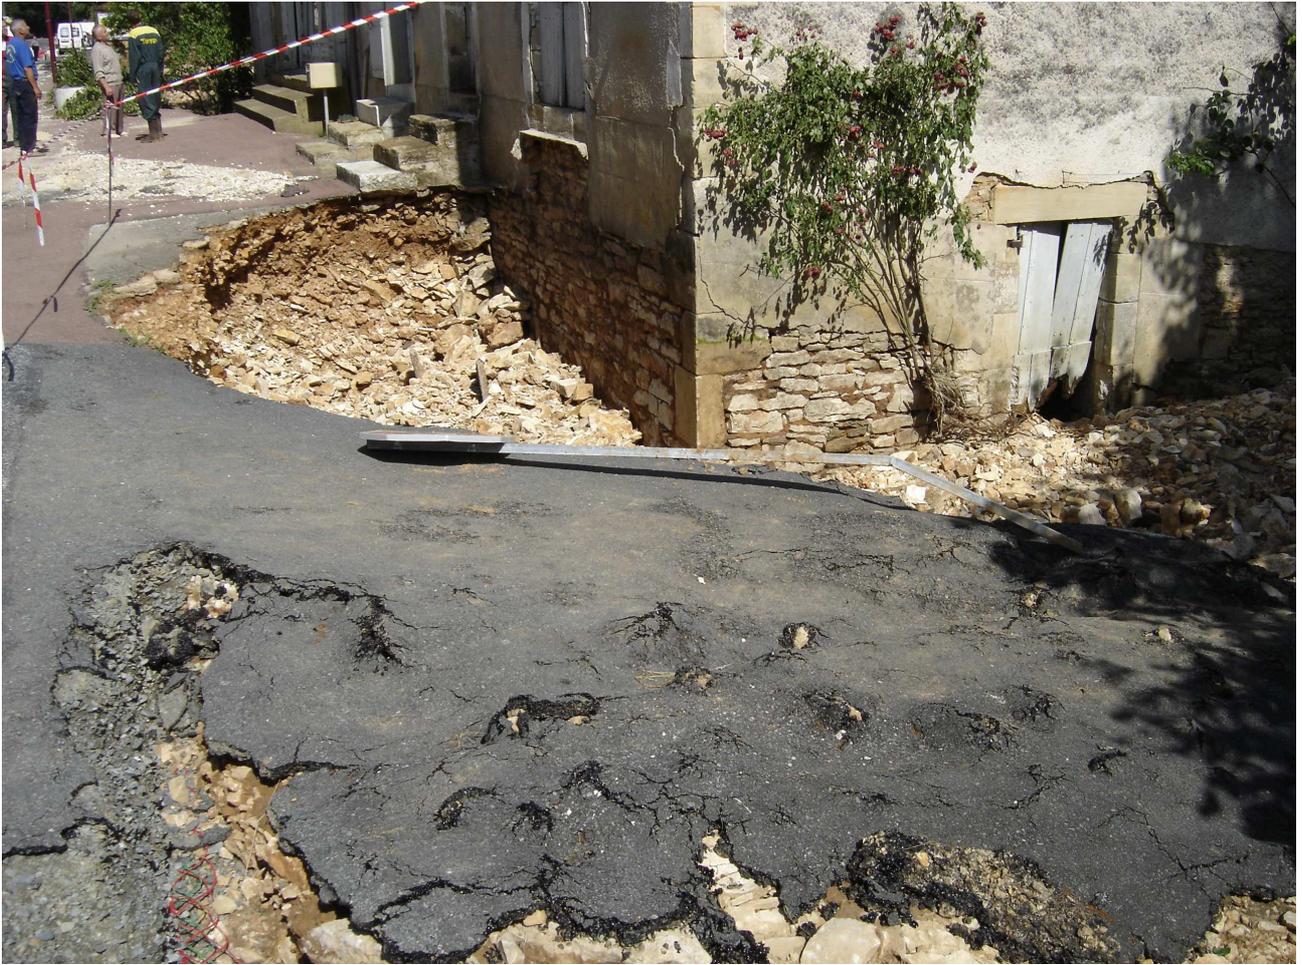
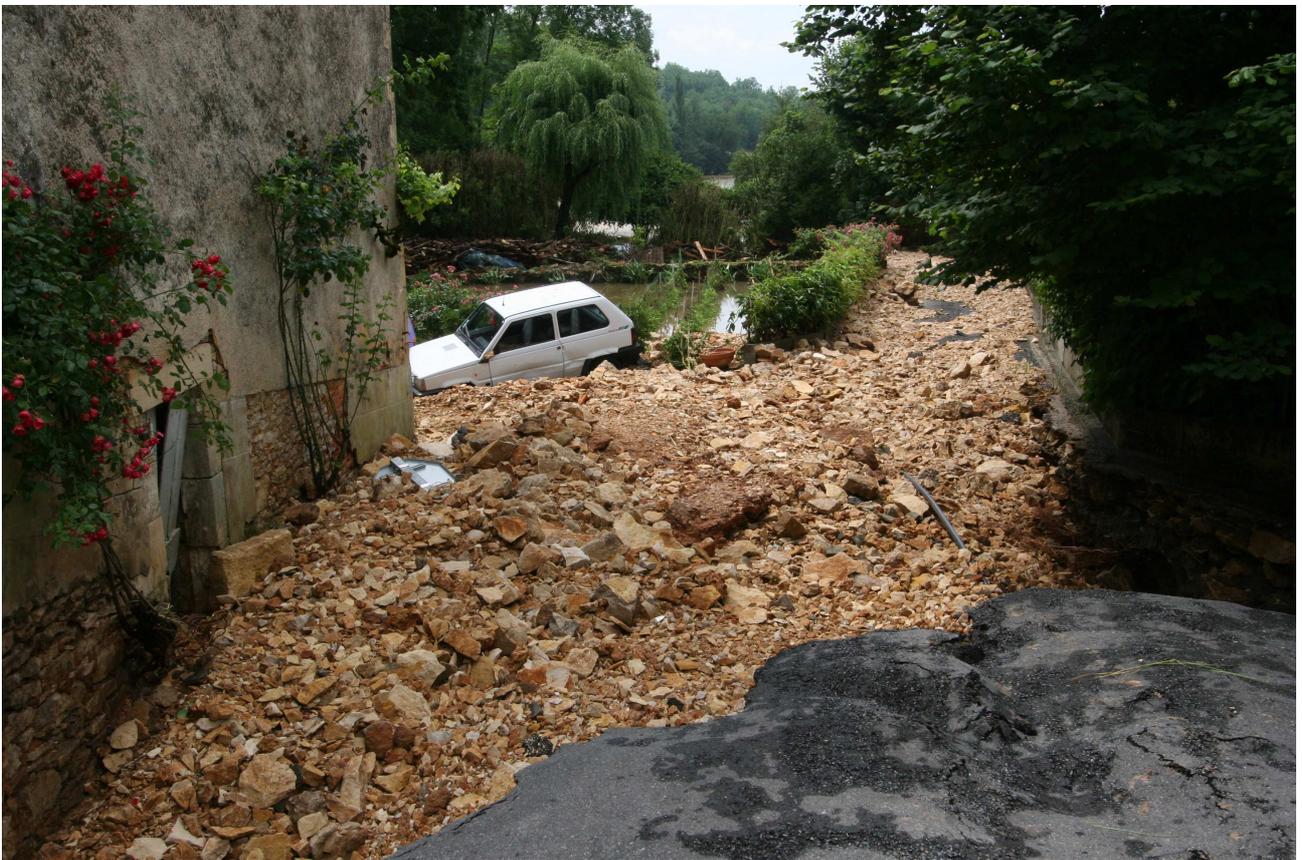
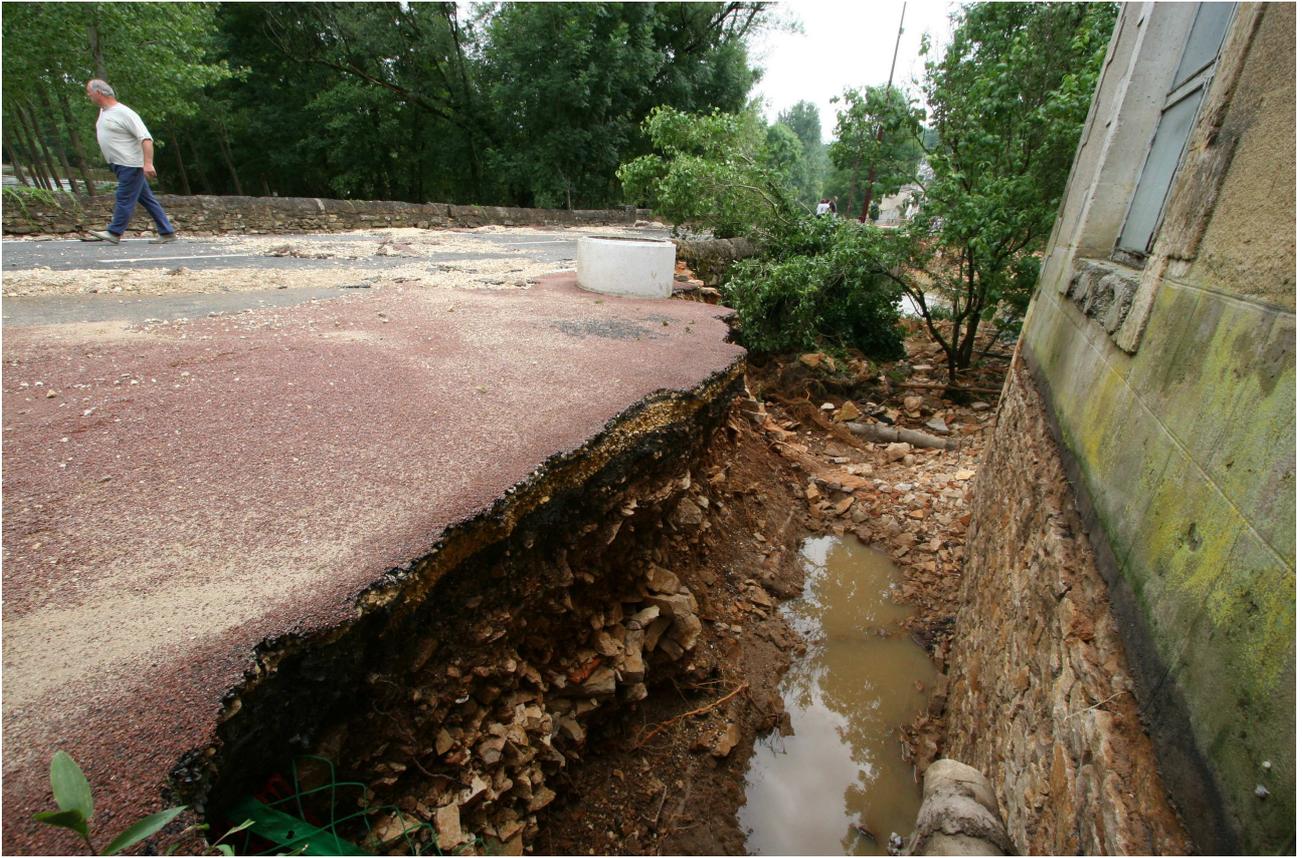
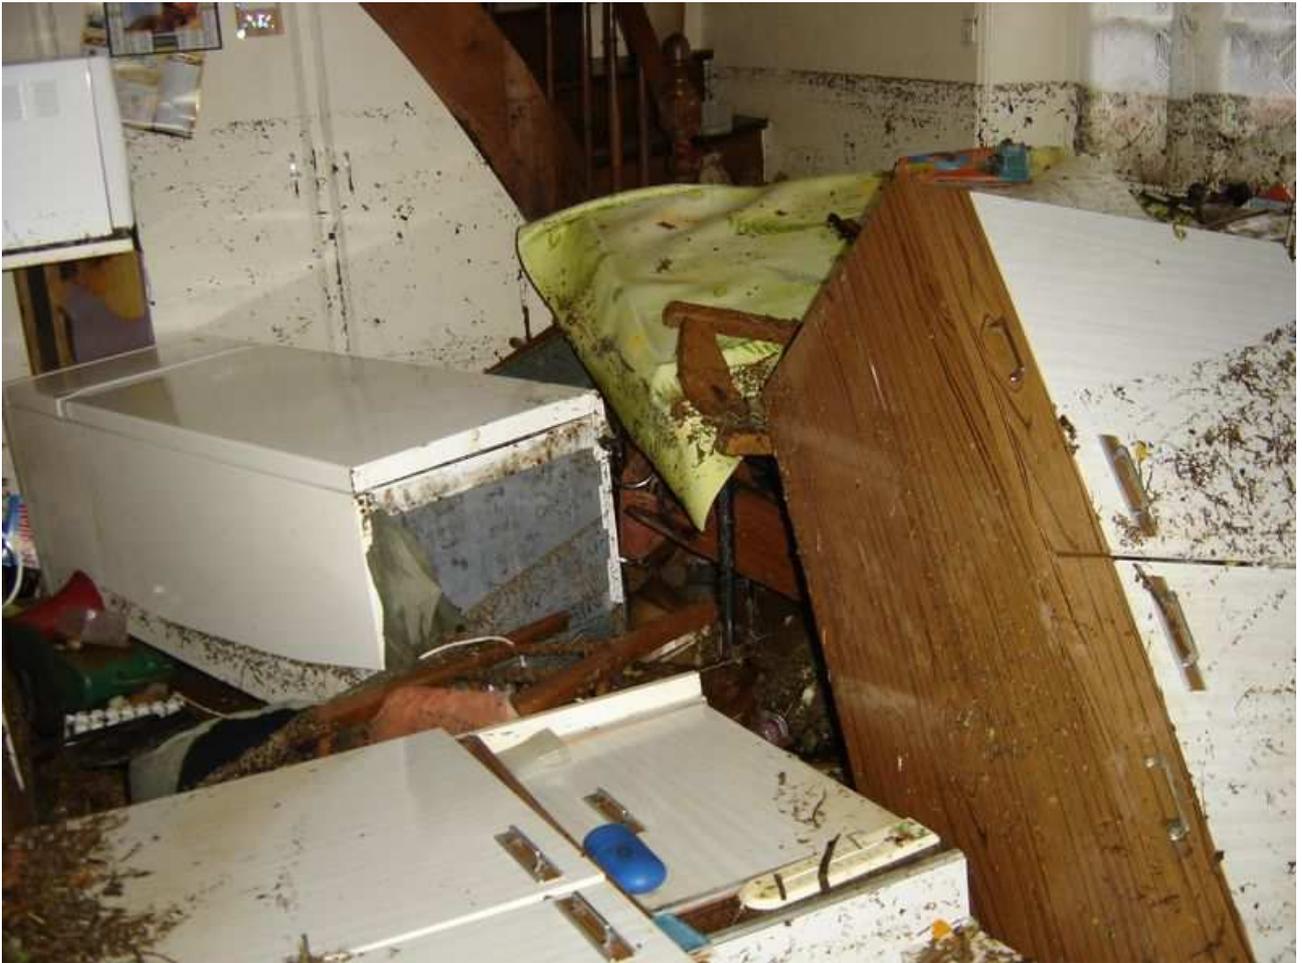
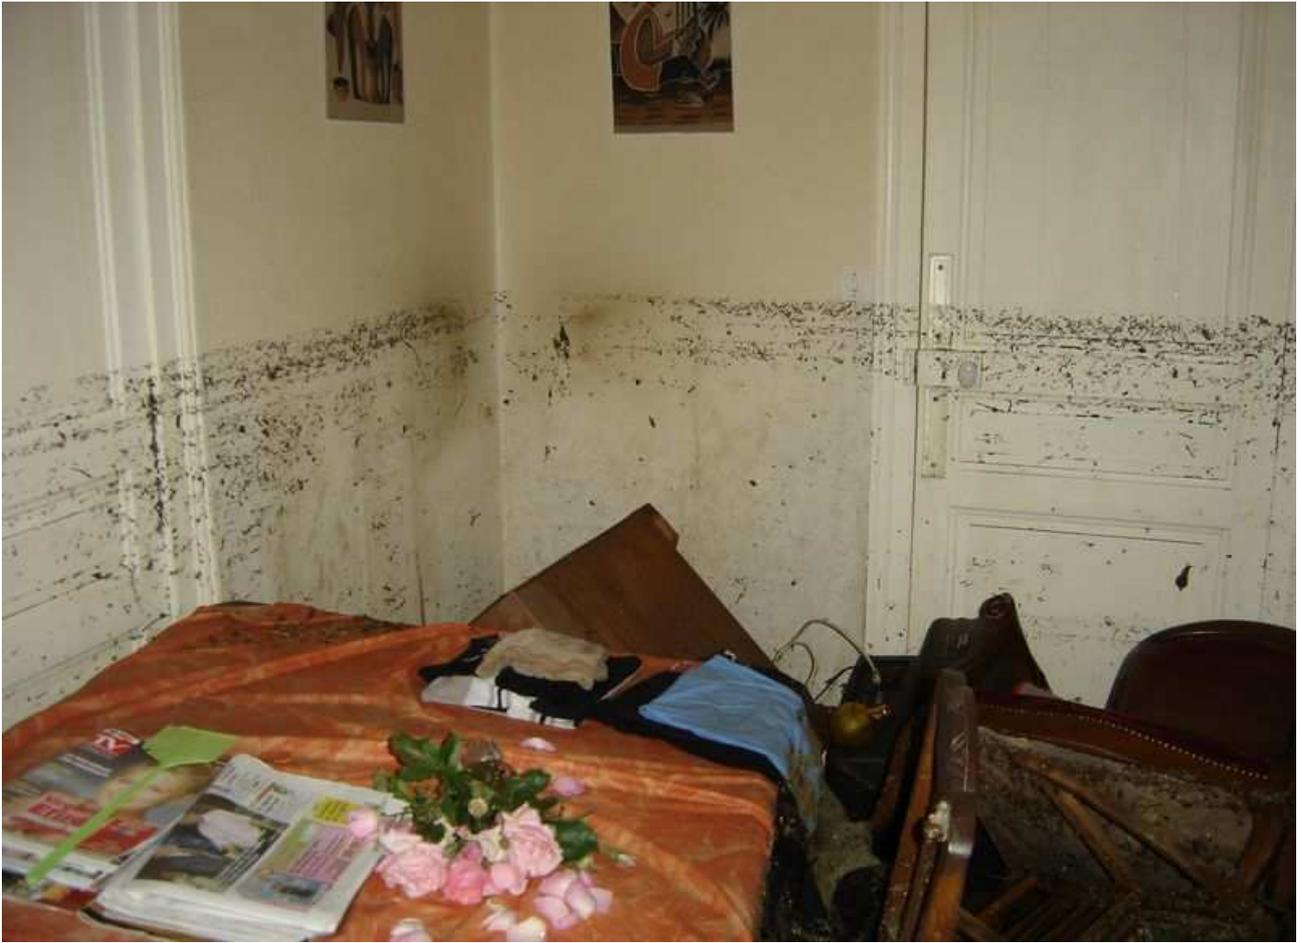
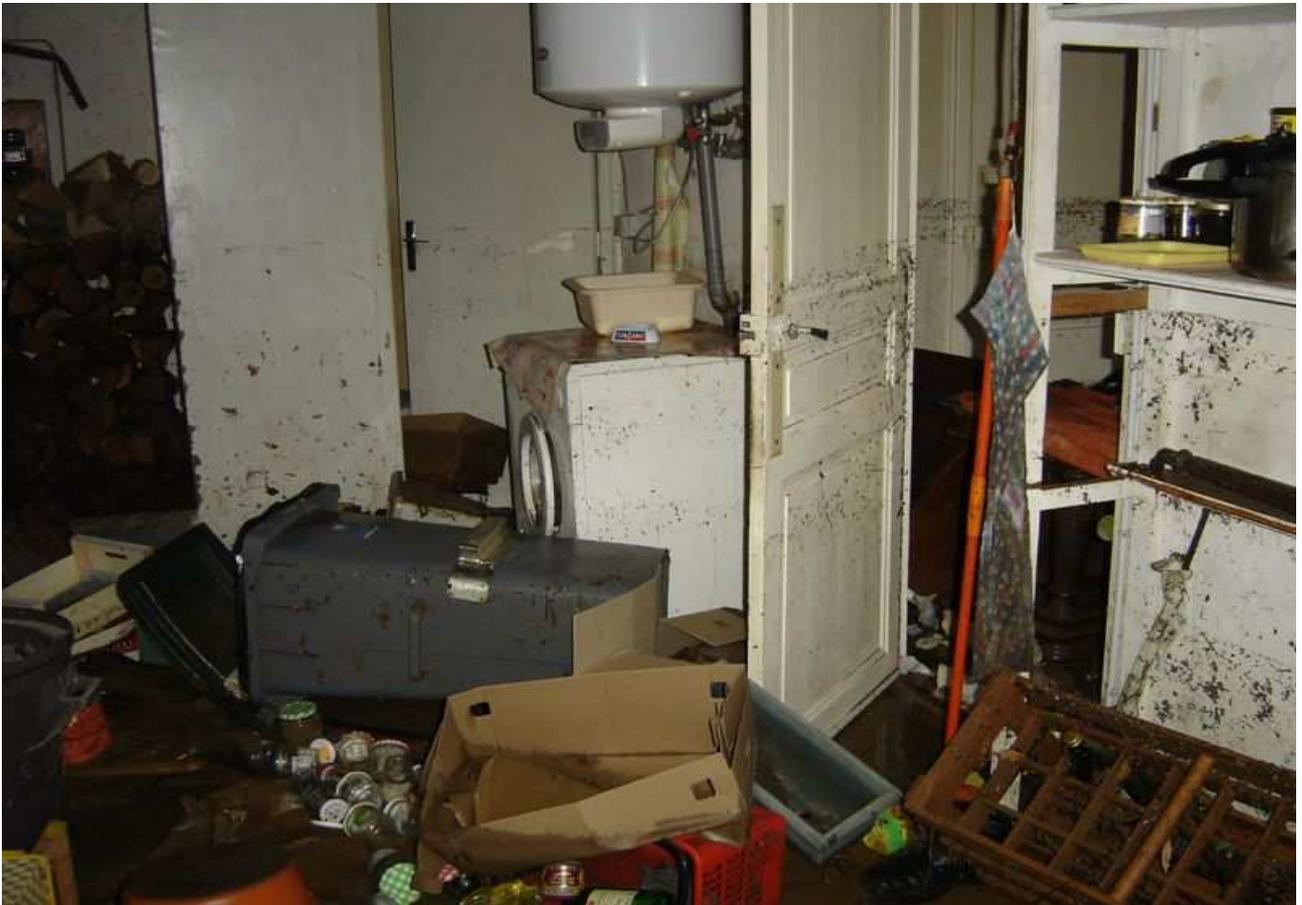
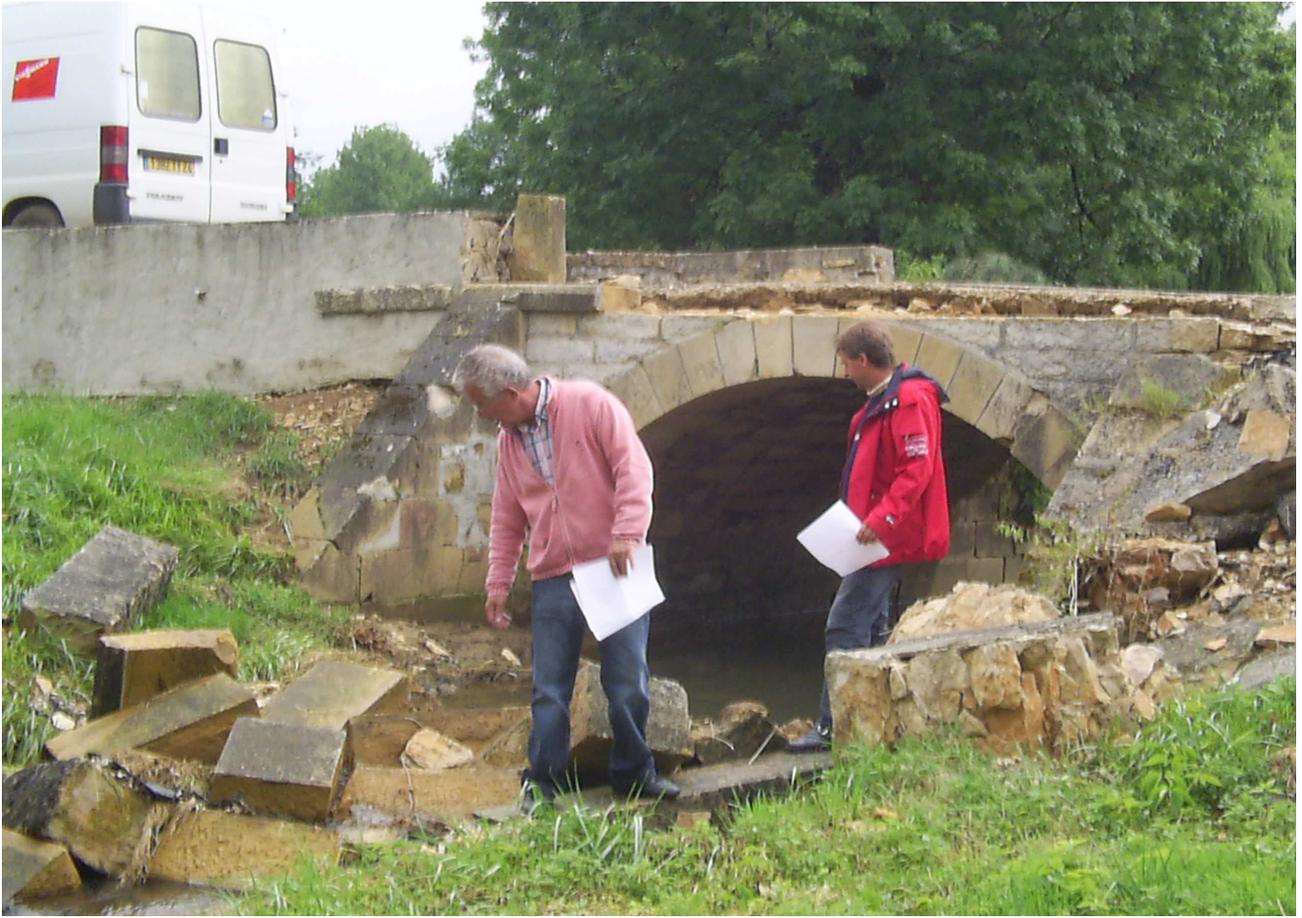
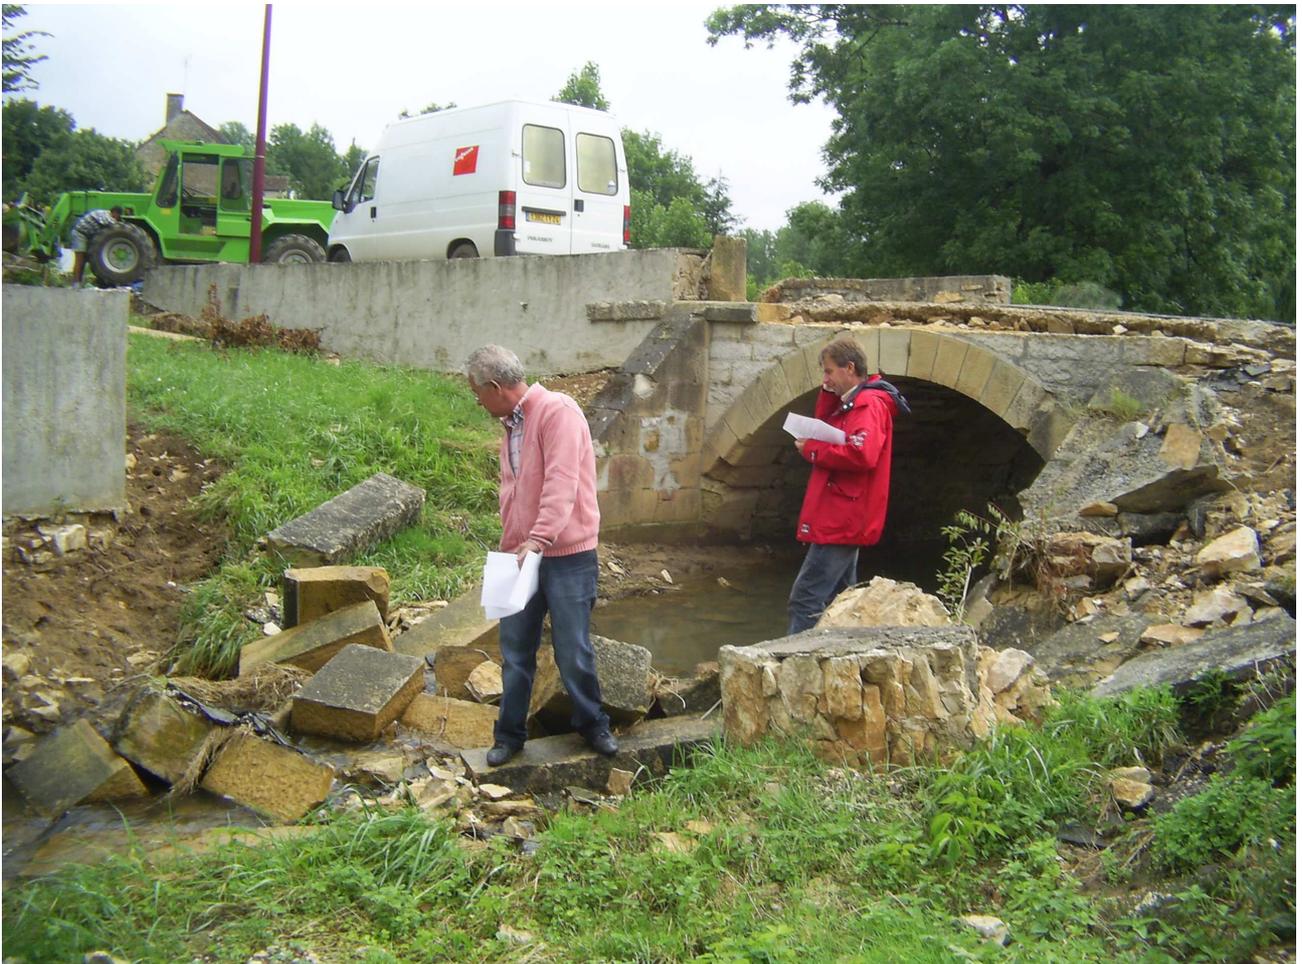
### **Pont sur le MERDANCON V.C1 et mur de soutènement l=80ml**

Ouvrage en maçonnerie de plein cintre de 4ml d'ouverture, largeur 5ml

Disparition des murs bahuts en rive droite et gauche ,déstabilisation des murs en aile, altération de la voûte et dis jointoiment des pierres de la douelle, éclatement des pierres des voussoirs et des moellons appareillés du bandeau du cintre au niveau des murs de tête.

Reconstitution des pierres du bandeau par pontage en maçonnerie naturelle ou de synthèse des pierres éclatées ou disloquées

Reconstruction des maçonneries disparues ,consolidation de la voûte avec treillis et application d'un enduit en finition, mise en place de garde corps métallique type S7 ou S8 sur longrine en BA ou similaire, reconstruction et remise en état des murs en aile avec fondation

Remontage du mur de soutènement en retour sur l'ouvrage
