DDTM des Landes

ETUDE DE CARACTERISATION DE L'ALEA EFFONDREMENTS KARSTIQUES

COMMUNE DE ROQUEFORT

RAPPORT FINAL

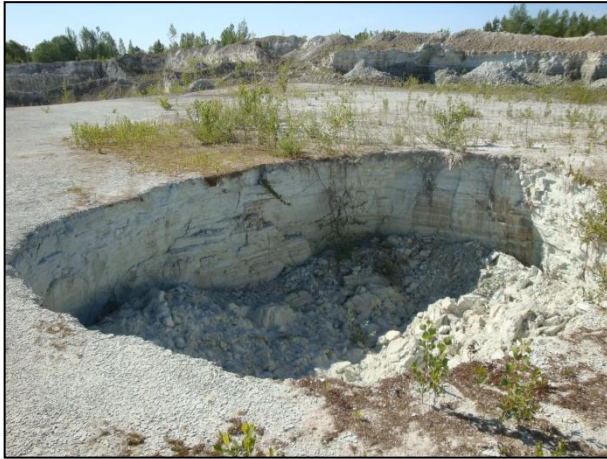
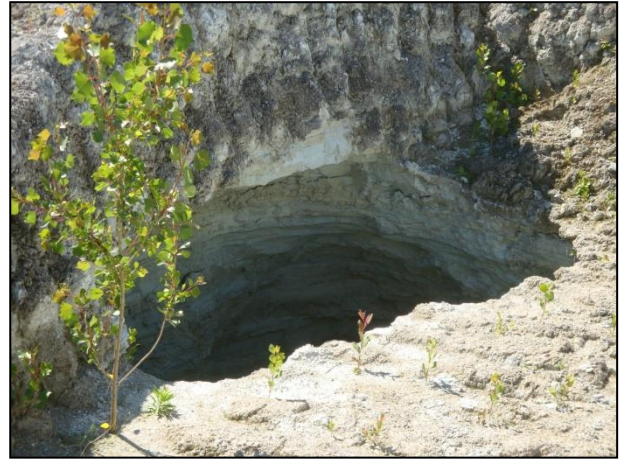
Figure 39 : Effondrements présents sur le site SOCODAC en Juin 2012 (désordre n° 1 sur la photo de gauche et désordre n° 6 sur celle de droite) [Source : BRGM]

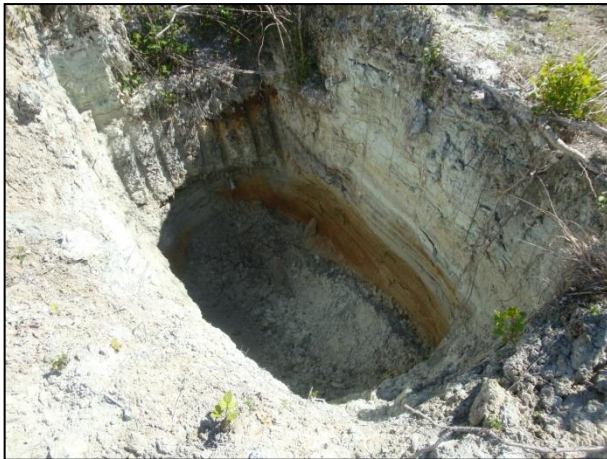
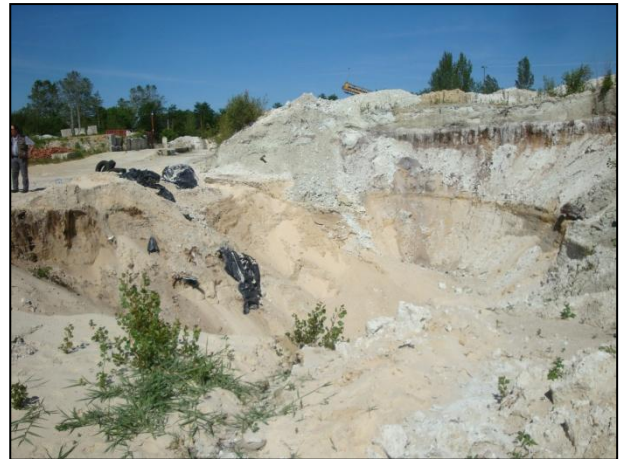
Figure 40 : Dépressions non formellement liées à une origine naturelle sur le site SOCODAC en Juin 2012 (désordre n° B sur la photo de gauche et désordres n° D sur celle de droite) [Source : BRGM]

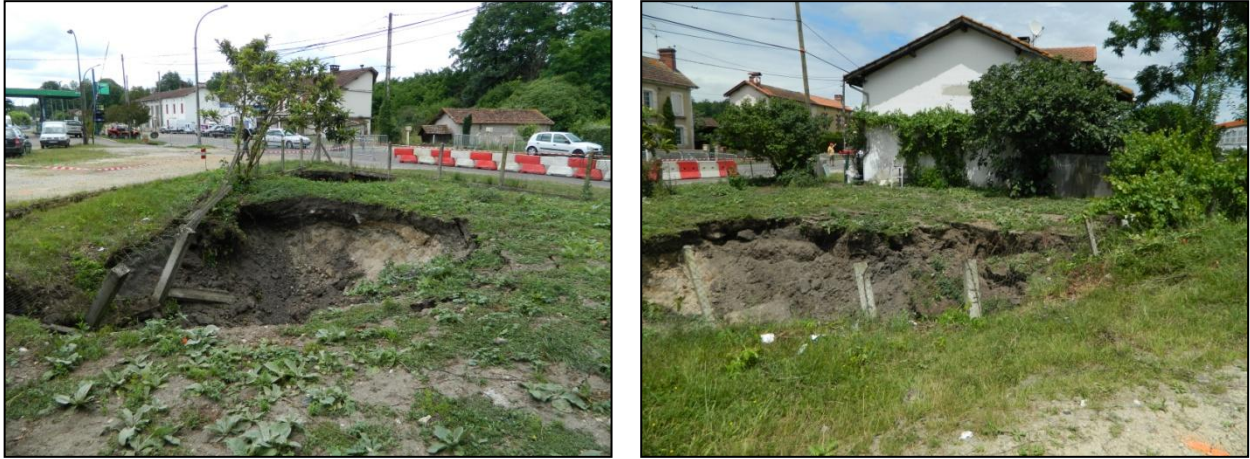
Le premier fontis s'est produit le 6 juillet entre 00h00 et 01h00 du matin. L'effondrement est circulaire et fait 8 m de diamètre pour environ 3 m de profondeur. Le second s'est produit la même journée vers 10h30. Ses dimensions sont plus faibles mais néanmoins conséquentes : forme ovale de 3 x 4 m pour 1,5 m de profondeur. Ils se sont produit à proximité immédiate d'une construction [Fig. 43].

Figure 43 : Effondrements survenus le 6 juillet 2012 à proximité de l'avenue Gaston Lescouzères. Celui au premier plan correspond au premier événement, le seconde est visible en arrière-plan sur la photo de droite
[Source : BRGM]

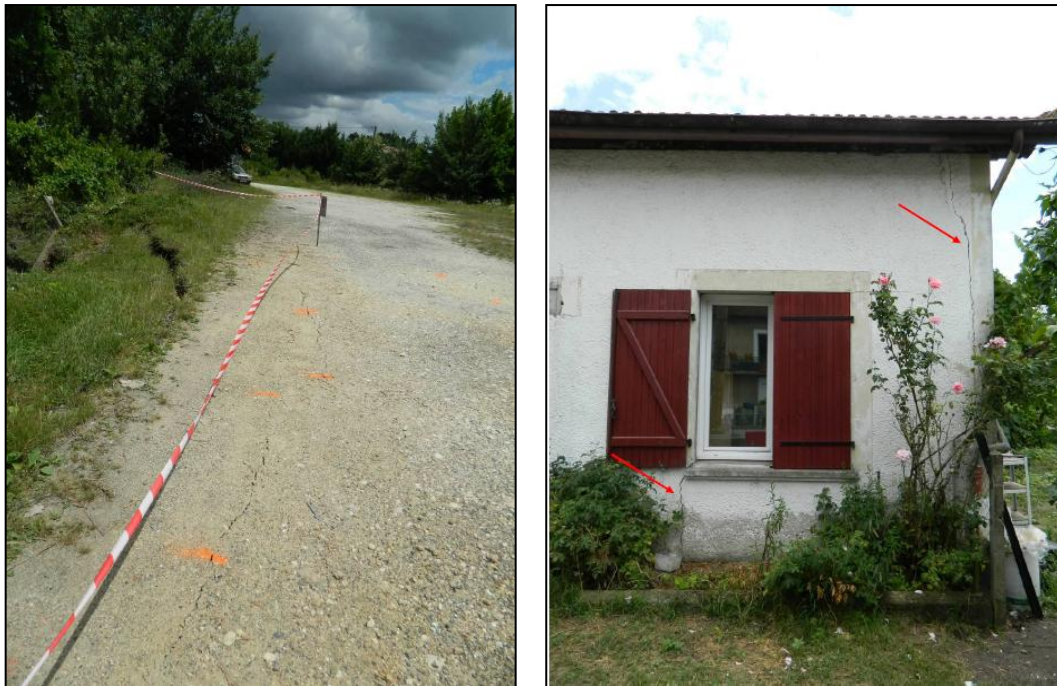
Ces mouvements ont provoqué des **désordres en périphérie**. Ainsi des fissures longilignes sont apparues le long de l'avenue et des fissures circulaires dans un rayon de 6 m autour du fontis. La construction présente quant à elle des fissures ouvertes du fait de la décompression des terrains en direction du fontis (effort de traction sur les fondations) [**Fig. 44**].

Figure 44 : Fissuration sur un chemin (photo de droite) et sur le bâti (photo de gauche) en périphérie des effondrements [Source : BRGM]

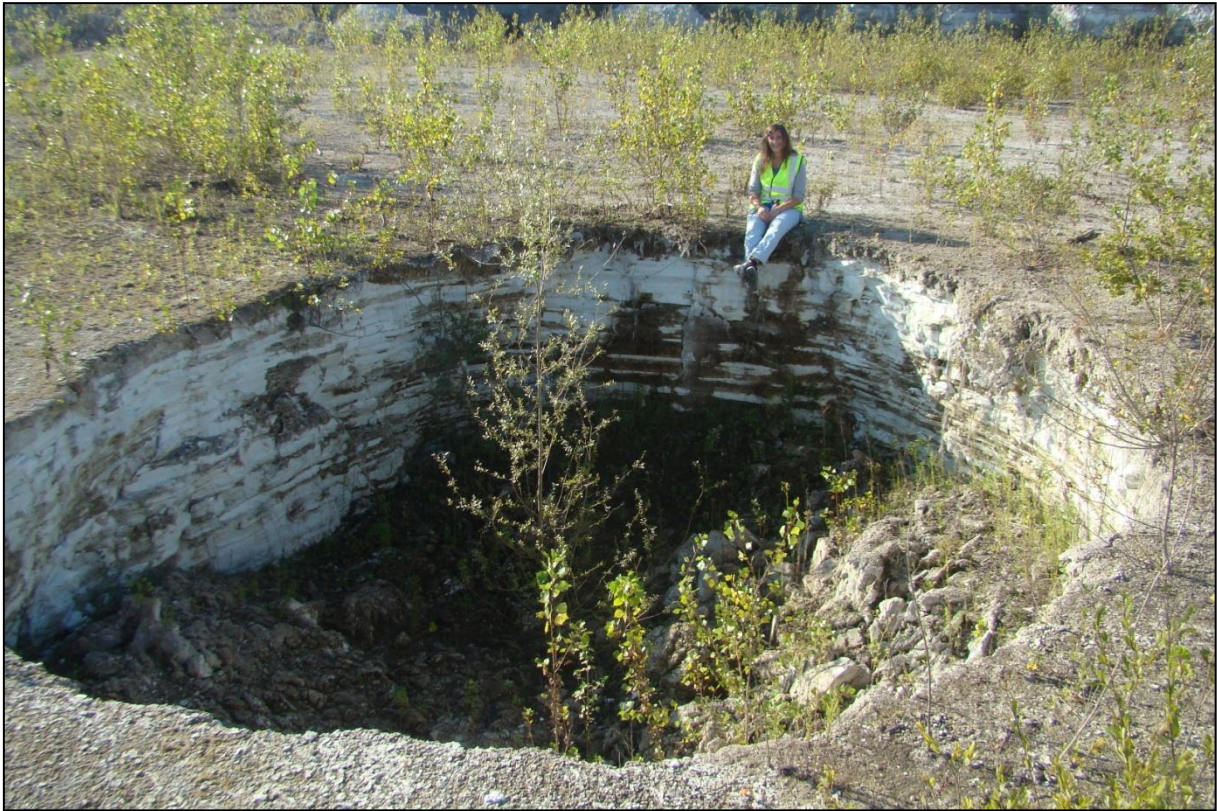
Figure 60 : Fontis d'environ 10 m de diamètre (désordre n° 1 dans l'étude BRGM) [Source : IMS_{RN}]

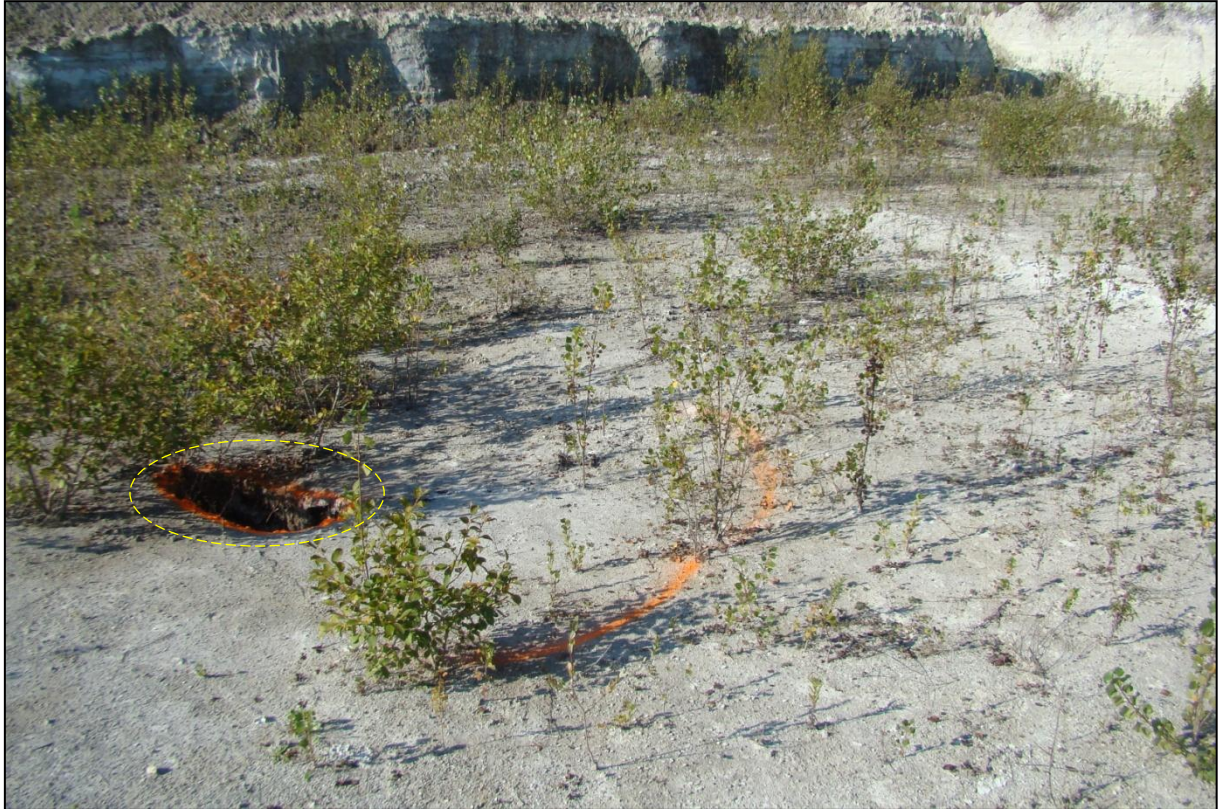
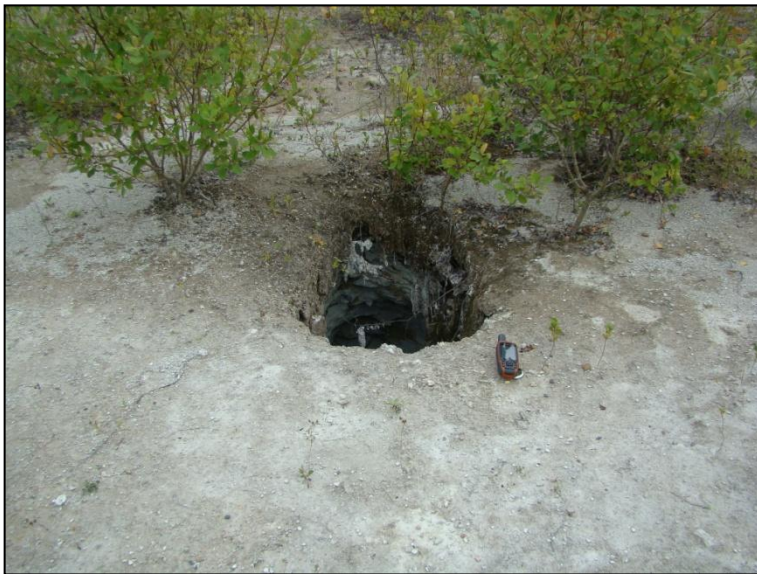
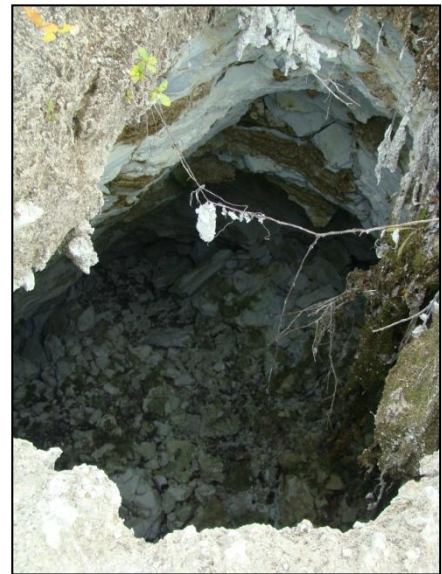
Figure 62 : Dépression présentant un effondrement d'environ 1 m de diamètre au centre, les parois présentent un dévers marqué s'étendant à plusieurs mètres autour du fontis (désordre n° 3 dans l'étude BRGM) [Source : IMS_{RN}]

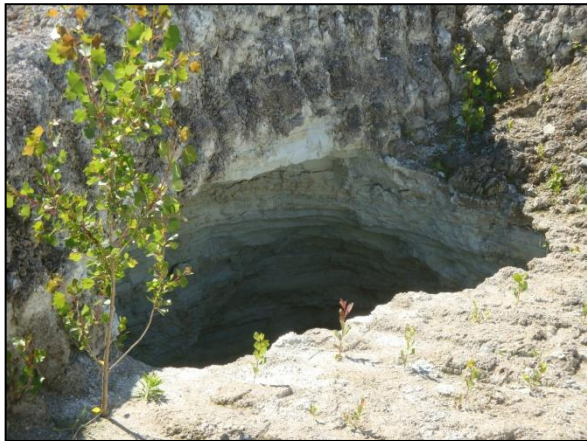
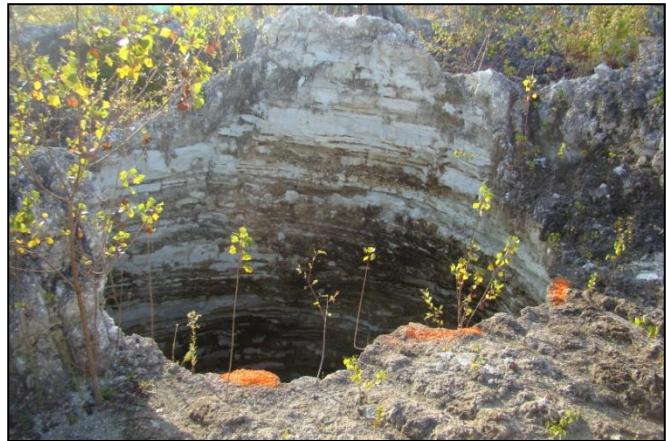
Figure 63 : Evolution du fontis n° 6 entre le 1^{er} juin 2012 (à gauche) et le 12 septembre 2014 (à droite) par effondrement de la couverture des déchets de papeterie [Source : BRGM / IMS_{RM}]

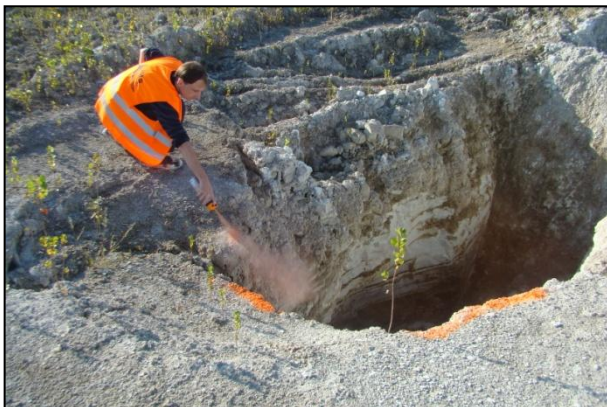
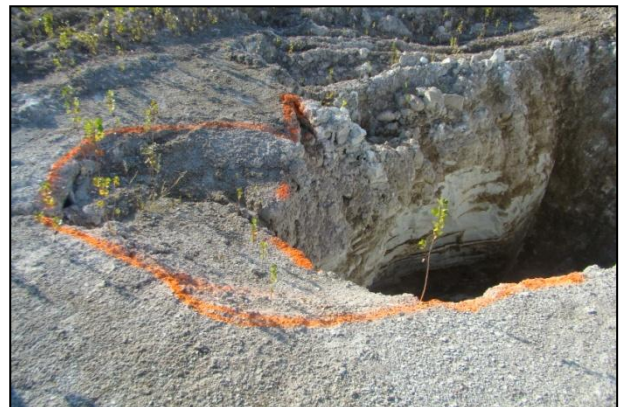
Figure 64 : Mise en place de témoin à la peinture au niveau des limites de fontis et des fissures périphériques [Source : IMS_{RM}]

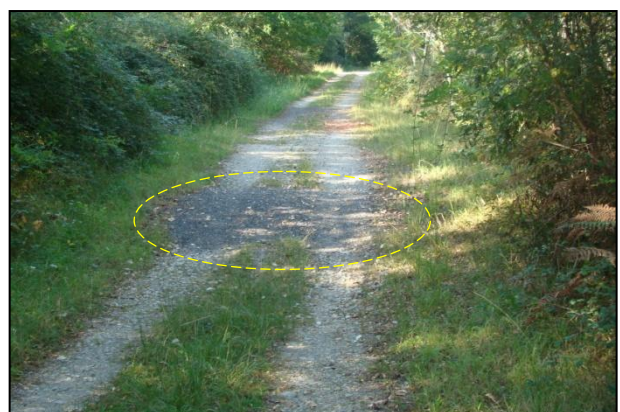
Figure 65 : Zone remblayée sur un chemin à l'Est de SOCODAC [Source : IMS_{RM}]

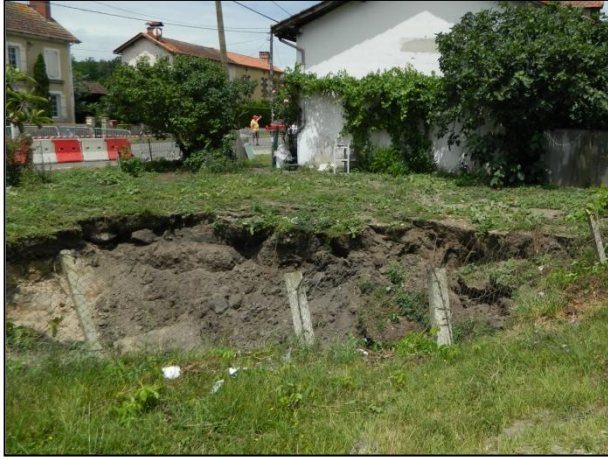
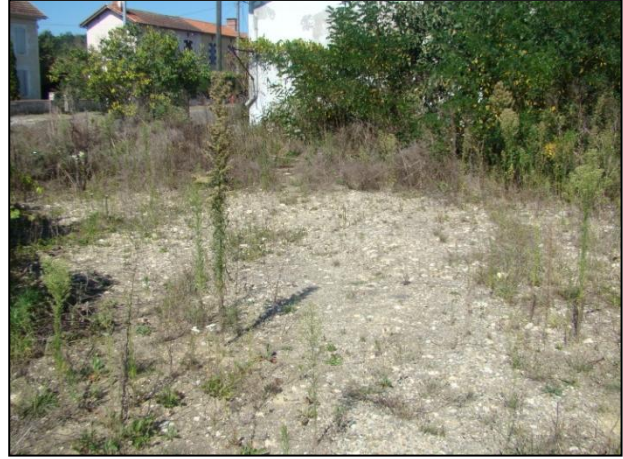
Figure 66 : Remblaiement du fontis entre le 6 juillet 2012 (à gauche) et le 11 septembre 2014 (à droite), avenue Gaston Lescouzères [Source : BRGM / IMS_{RN}]

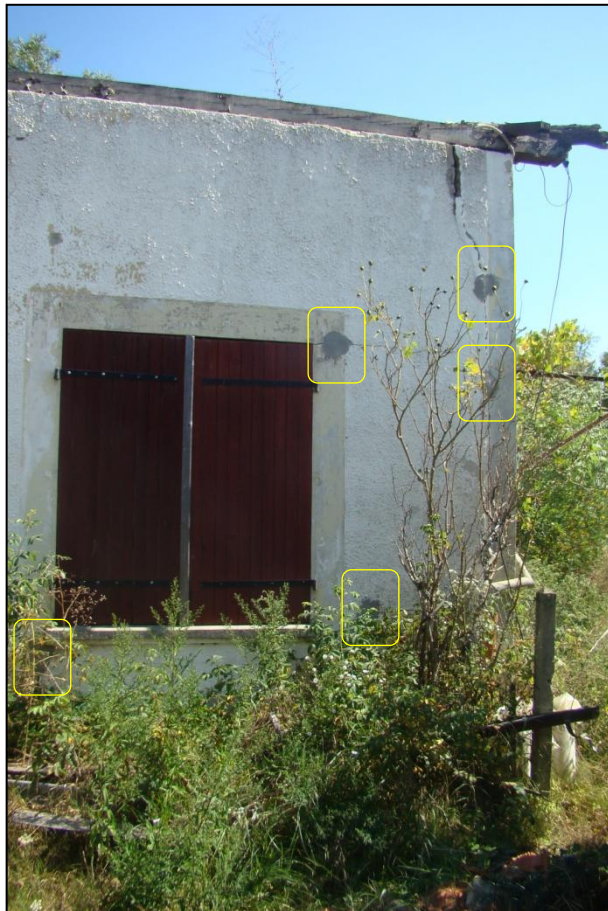
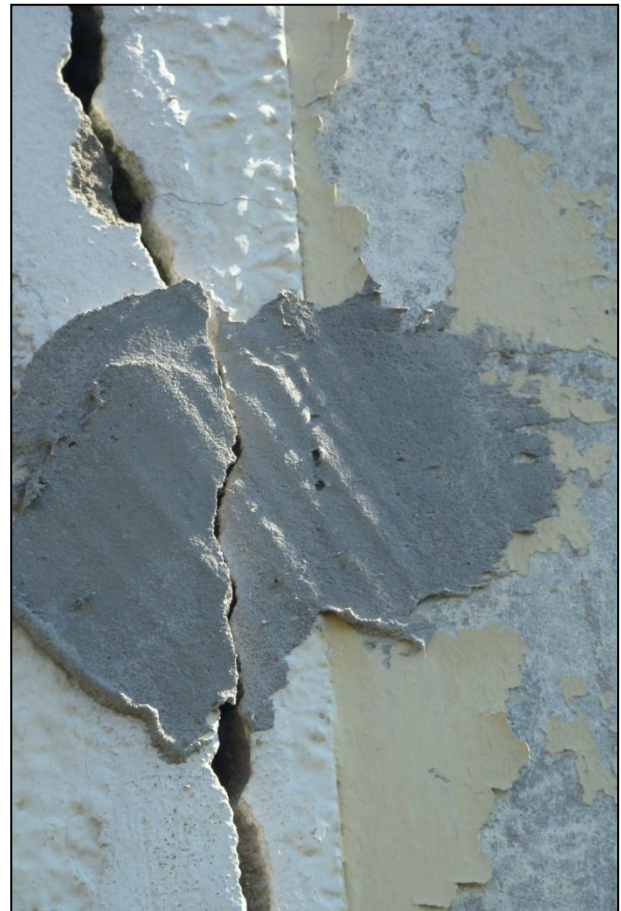
Figure 67 : Témoins fissurés sur la construction impactée par les fontis du 6 juillet 2012 [Source : IMS_{RN}]

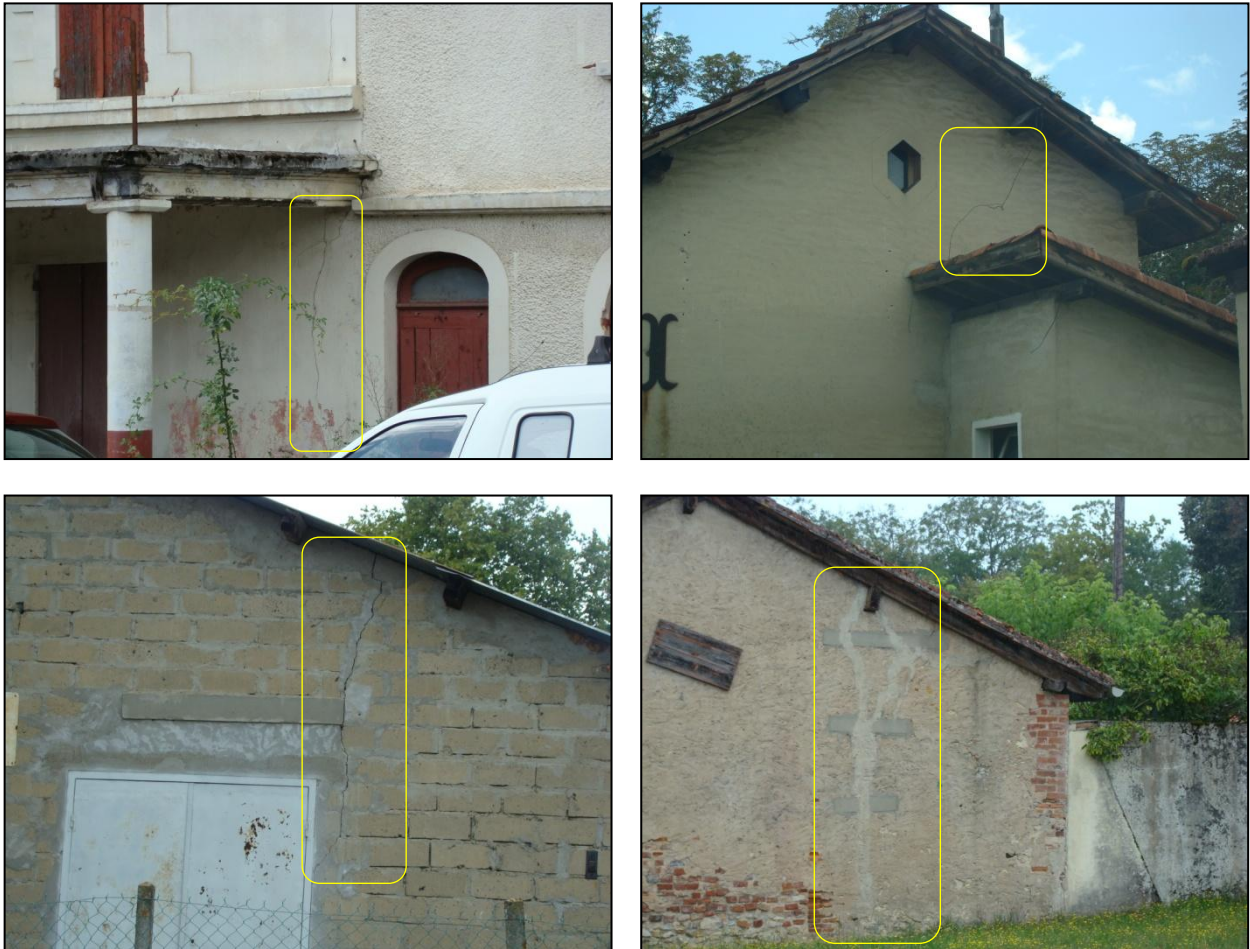
Figure 70 : Présence de désordres sur le bâti en périphérie de la zone fortement impactée [Source : IMS_{RN}]

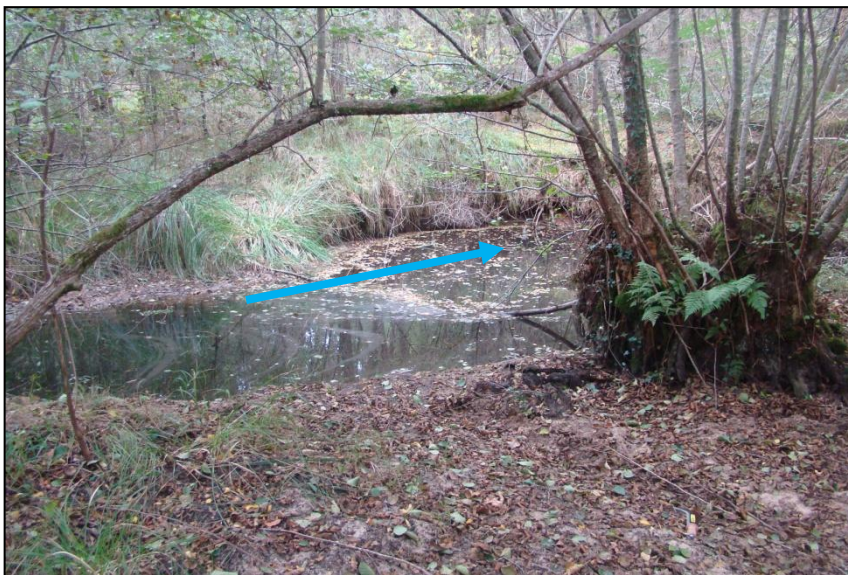
Figure 74 : Perte du ruisseau du Cros en amont de la RD 626 (la fracture est encadrée en jaune) [Source : IMS_{RN}]

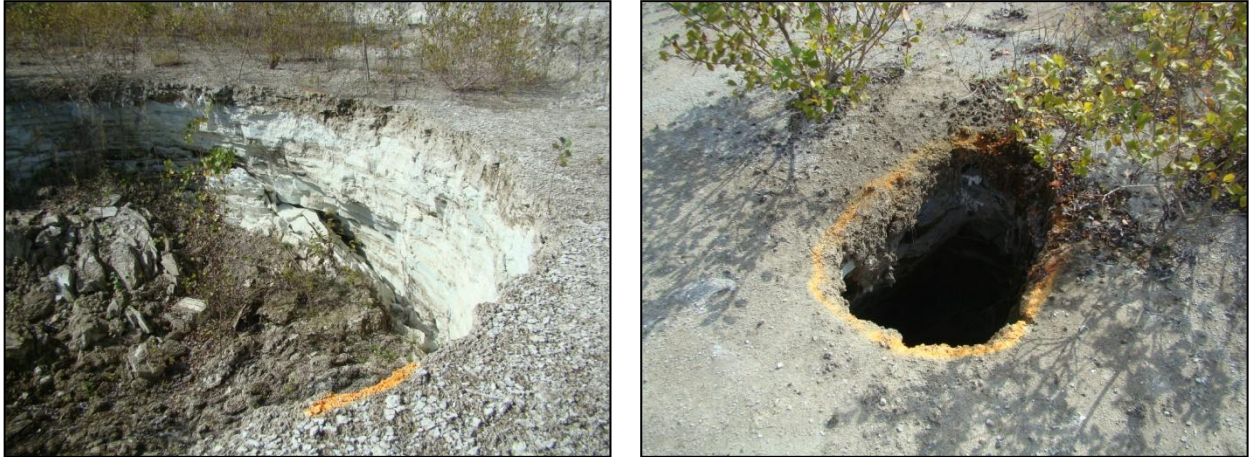
Figure 75 : Absence d'évolution au niveau des témoins tracés les 11 et 12/09/2014 [Source : IMS_{RN}]

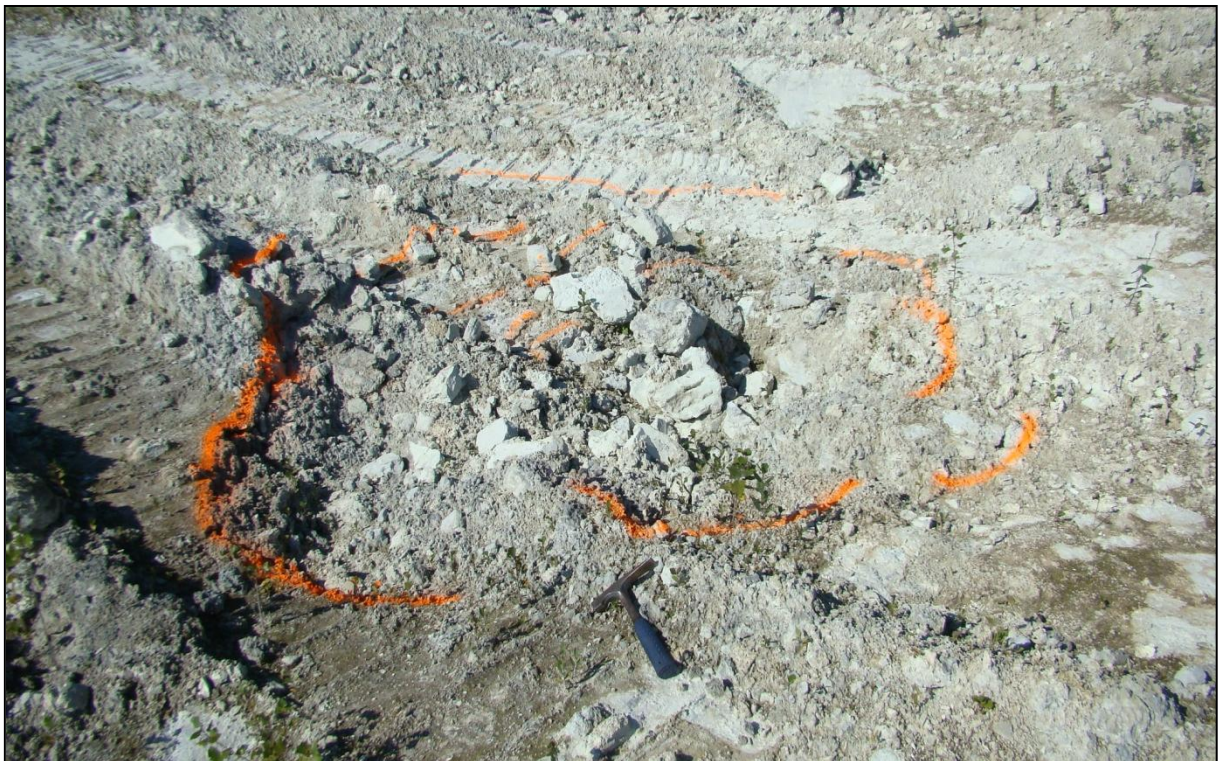
Figure 76 : Fontis en cours de formation dans la partie Sud du site de SOCODAC [Source : IMS_{RN}]

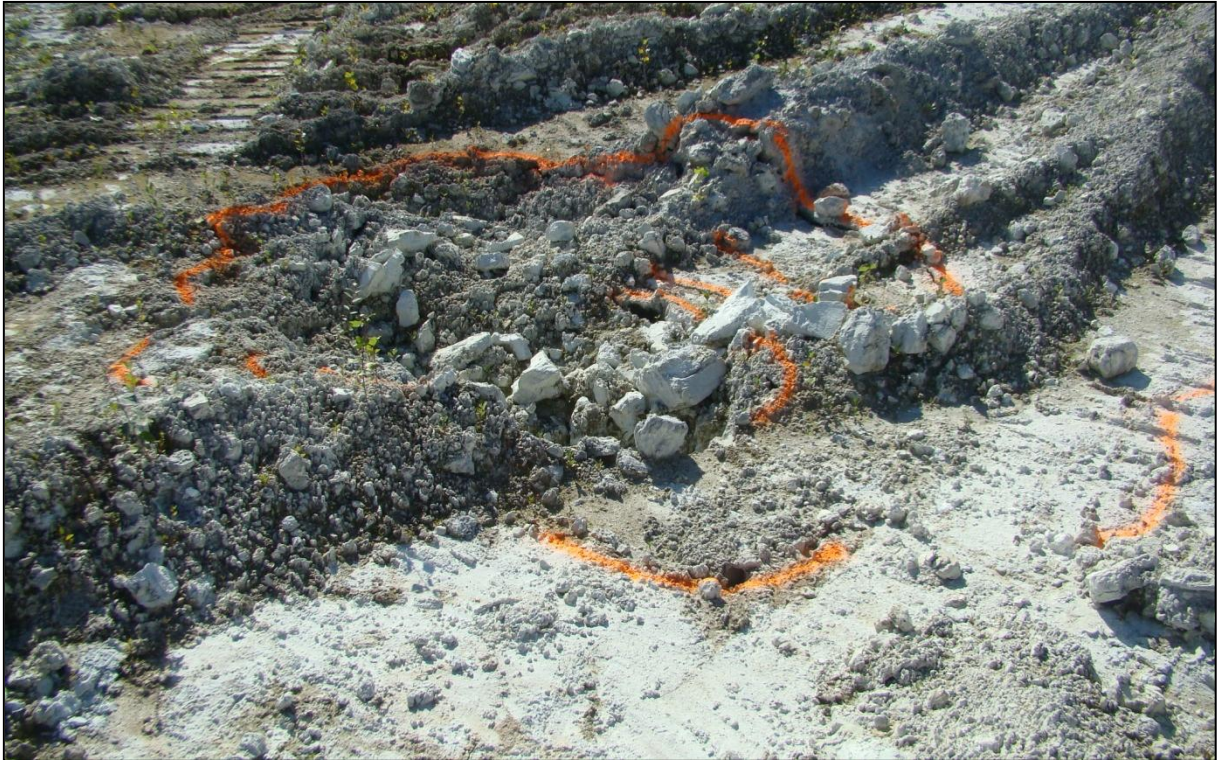
Figure 77 : Fontis en cours de formation dans la partie Sud du site de SOCODAC [Source : IMS_{RN}]
