Cartographie des zones inondables par analyse hydrogéomorphologique

ATLAS DES ZONES INONDABLES SUR LE BASSIN VERSANT DE L'HERAULT.

Rapport Définitif

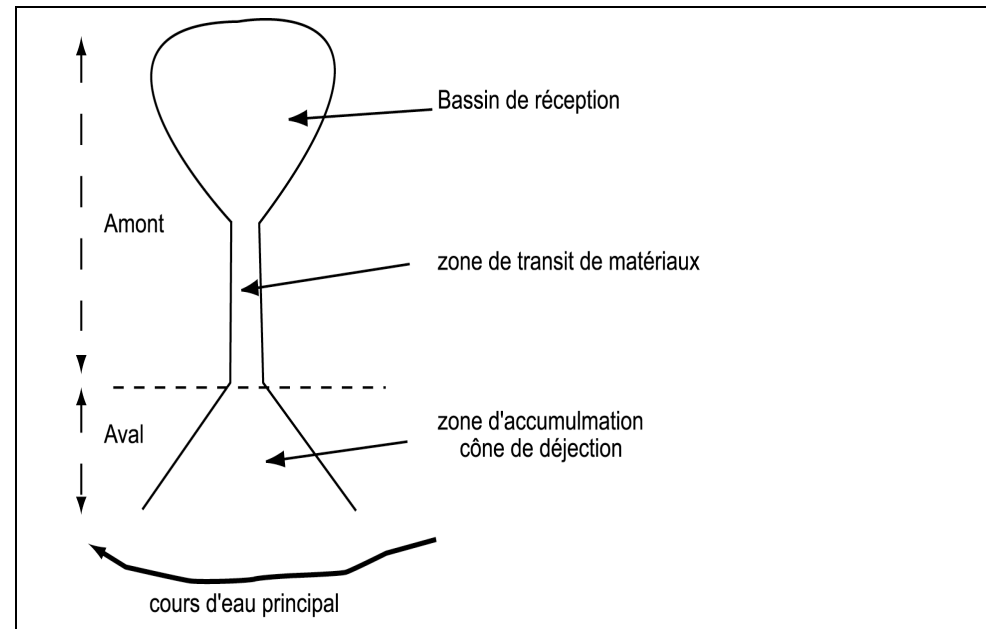
Figure 5 : Les différentes entités d'un bassin versant torrentiel.

- Les **cônes de déjection** (Figure 5). Le bassin de réception peut être perçu comme un entonnoir collectant les eaux des pluies mais est aussi le principal fournisseur de matériaux arrachés aux versants. La zone de transit permet de stocker les sédiments qui pourront de nouveau être mobilisés en fonction de l'importance de l'événement affectant le secteur. Enfin le cône de déjection, qui à la faveur d'une diminution brusque de la pente, est caractérisé par une zone d'accumulation d'alluvions de toutes tailles et se présente sous la forme d'éventail légèrement bombé dans la partie centrale. L'étalement de ces dépôts dans la plaine alluviale principale peut repousser la rivière structurant la vallée vers le versant opposé suivant l'importance du bassin versant torrentiel.

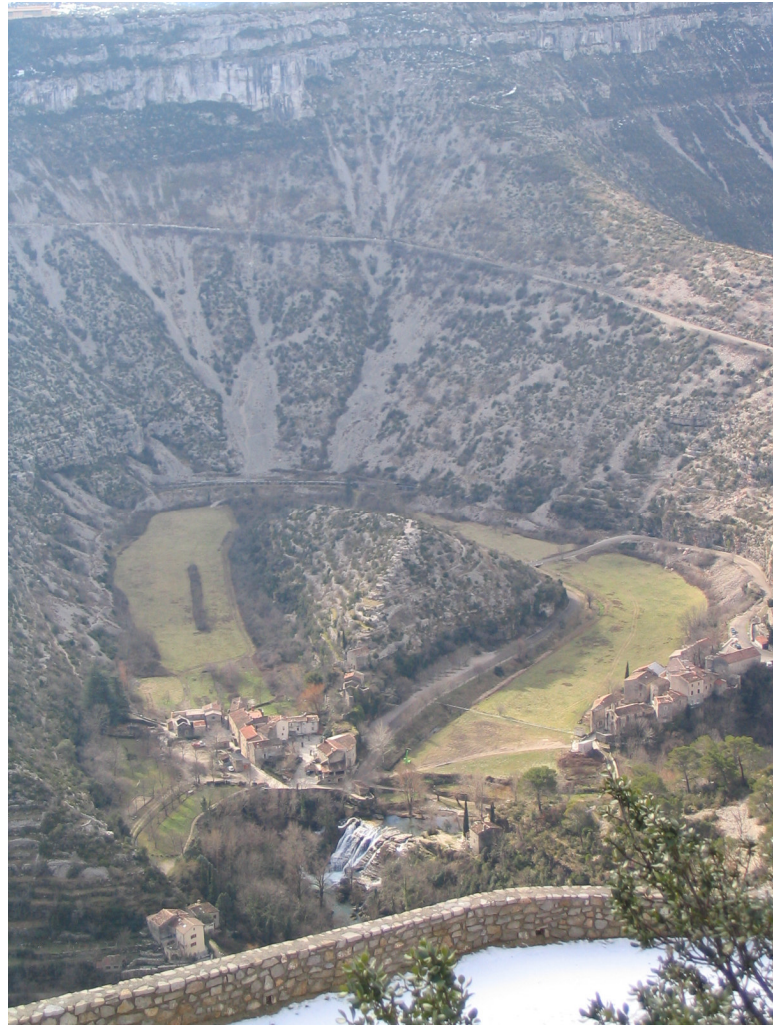
Photo 1 : Méandre recoupé de la Vis, cirque de Navacelles

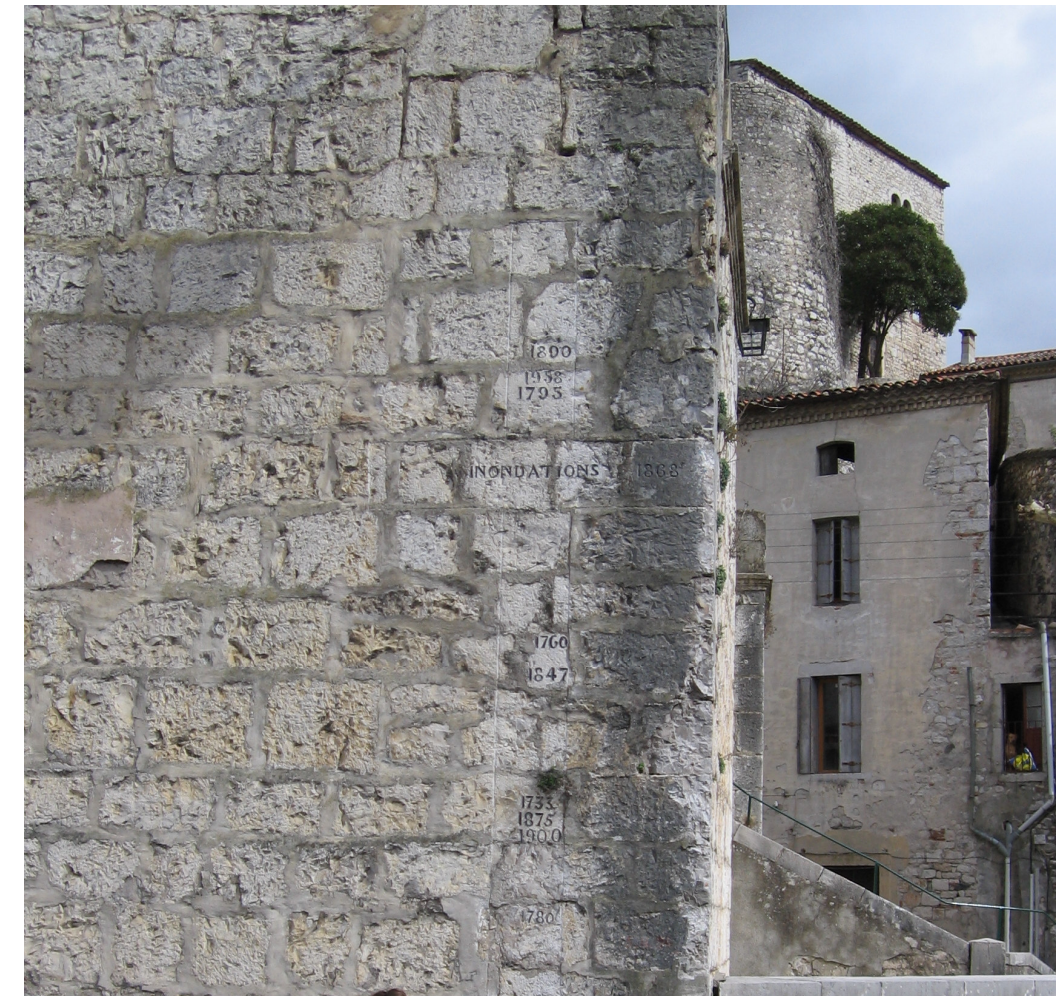
Le secteur de Laroque est cependant plus problématique. En effet, compte tenu de sa position géographique, en amont d'un resserrement structural, le secteur urbanisé présente des enjeux plus nombreux. La partie nord du village présente un risque réel, comme en témoigne les repères de crue sur l'église (photo 2), celle-ci se situant dans une zone fréquemment inondée. Le secteur est marqué par la présence d'un verrou géologique qui favorise le blocage des écoulements. Cette configuration favorise un phénomène de sur-stockage dans la partie amont expliquant l'importance de la zone inondable au niveau du village. Après la traversée de Laroque, le fleuve atteint un secteur de gorges avant de déboucher sur la zone plus ouverte de St Bazille de Putois.

Photo 2 : Repère de crue sur l'église de Laroque.

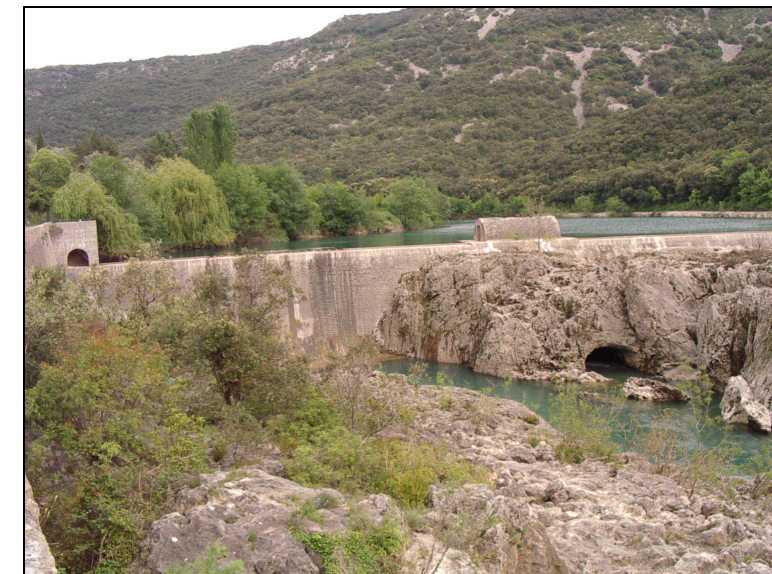
Photo 3 : Barrage de Bissaou.

En effet, la remontée du niveau d'eau en amont des ouvrages ne permet plus de distinguer les différentes unités constituant la plaine alluviale. Les parties directement en aval de ces derniers ne sont plus représentatives de l'hydrodynamisme du cours d'eau. Cela se traduit par un déficit sédimentaire lié au blocage du transport solide, ce qui accentue l'incision linéaire du cours d'eau.

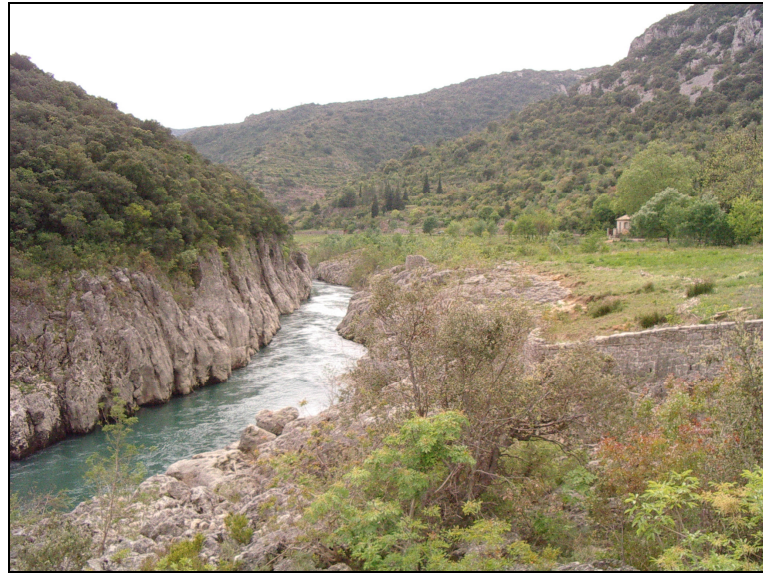
Photo 4 : Incision de l'Hérault dans le substrat (bed-rock)

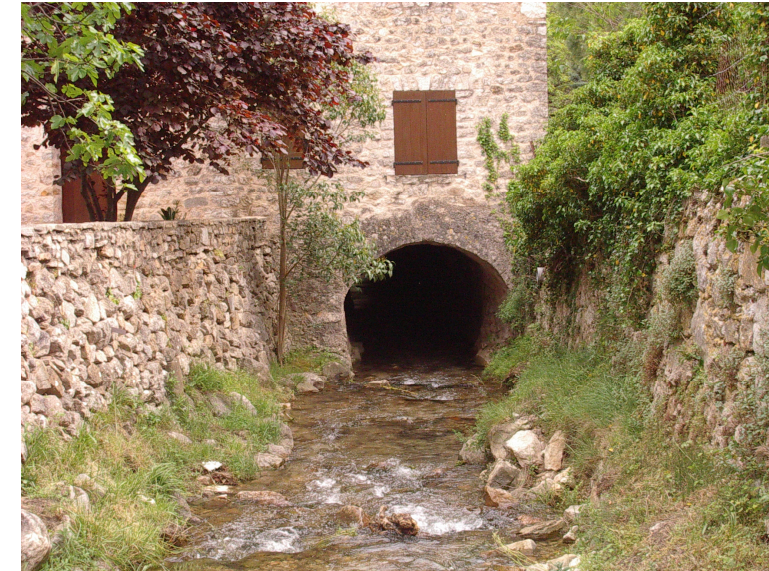
- La traversée du village à proprement parler. Le secteur reste un point noir au niveau des écoulements (photo 5).

Photo 5 : Saint-Guilhem le Désert.

Entrée de la section souterraine du ruisseau Verdus.

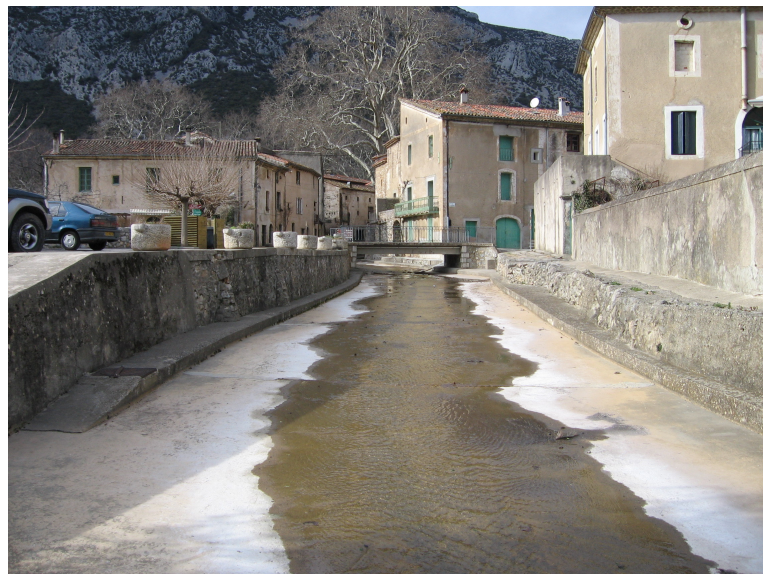
Photo 6 : Traversée de St Jean de Buèges

Le ruisseau de Garrel draine un bassin versant en forme d'éventail. Cette configuration entraîne un temps de concentration relativement court des écoulements en un point. Ce point de convergence s'effectue juste en amont du village où les enjeux sont nombreux. Le comportement torrentiel de ce cours d'eau, l'étréouissement de la vallée et les aménagements réalisés dans la traversée urbaine (artificialisation des cours d'eau ; photo 6), peuvent générer d'importants dégâts en cas d'événement majeur.

C'est à partir de ce secteur que le cours d'eau s'engorge, bloqué par des calcaires très résistants. Le village de St Jean de Buèges (planche 1/10000 ; St Jean de Buèges) joue le rôle de porte d'entrée de cette vallée étriquée. Ce verrou structural génère un risque inondation pour le village qui est aggravé par un affluent en rive gauche, le ruisseau de Garrel, traversant le bourg. C'est d'ailleurs ce dernier qui accentue l'emprise de la zone inondable.

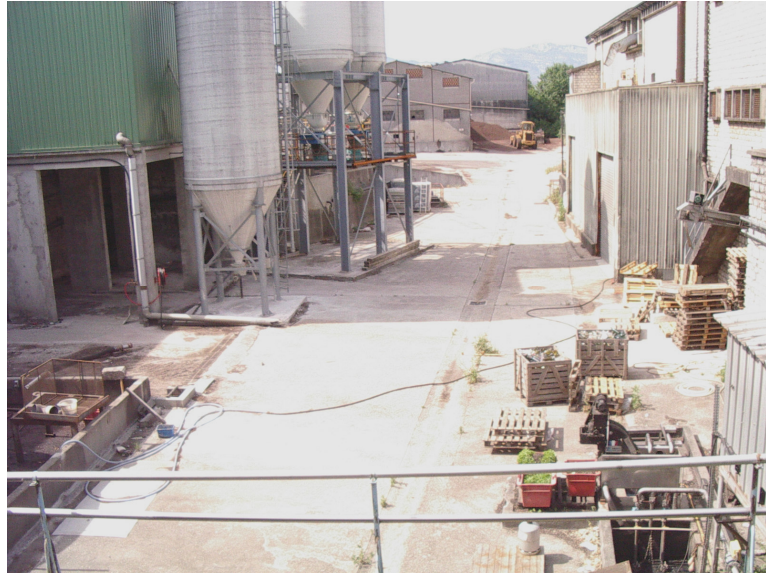
- Ruisseaux de la Garelle/Valen à Saint-André de Sangonis : ces deux ravins traversent la R.N. 109, à l'Est du village. Ces cours d'eau peuvent causer d'importants dégâts sur les zones d'activités du secteur (photo 7). Les maisons localisées en zone inondable sont nombreuses. Les risques sont élevés compte tenu des différents aménagements réalisés sur les ruisseaux (endiguement, couverture du réseau, murs, ...) et de l'apport lié au ruissellement pluvial qui augmente les quantités d'eau arrivant.

**Photo 7 : Aménagement sur le ruisseau de Garelle (portion souterraine)
Cave coopérative de Saint-André de Sangonis.**

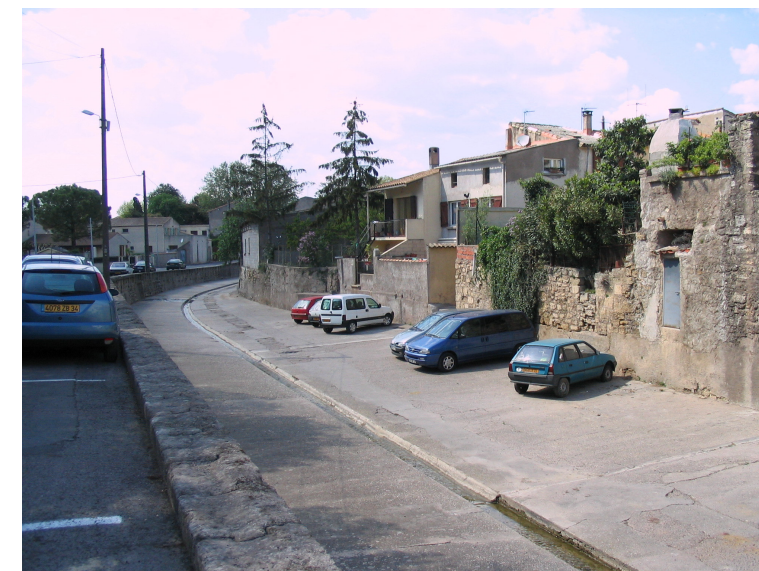
La traversée de Montagnac, en revanche, est plus problématique (planche Montagnac 1 / 10000^{ème}). Le ruisseau est chenalisé dans la traversée urbaine favorisant l'évacuation rapide des écoulements. En cas d'évènement majeur la partie basse reste soumise aux débordements et les eaux peuvent emprunter les rues comme axes d'écoulements. Notons, de plus, que deux affluents viennent retrouver le ruisseau dans la partie Sud du village, augmentant l'emprise de la zone inondable. Le risque concerne donc la partie en contrebas du village. Ce lit majeur accueille encore aujourd'hui de nouvelles constructions. Ce risque est aggravé par la présence de véhicules stationnant dans le chenal bétonné (photo 8), qui peuvent être mis en mouvement et générer des embâcles au niveau des ouvrages directement en aval. L'école reste néanmoins le site le plus sensible d'autant plus qu'elle se situe en lit moyen. La partie aval de ce cours d'eau présente moins d'enjeu jusqu'à la confluence avec l'Hérault.

Photo 8 : Véhicules stationnant dans le chenal

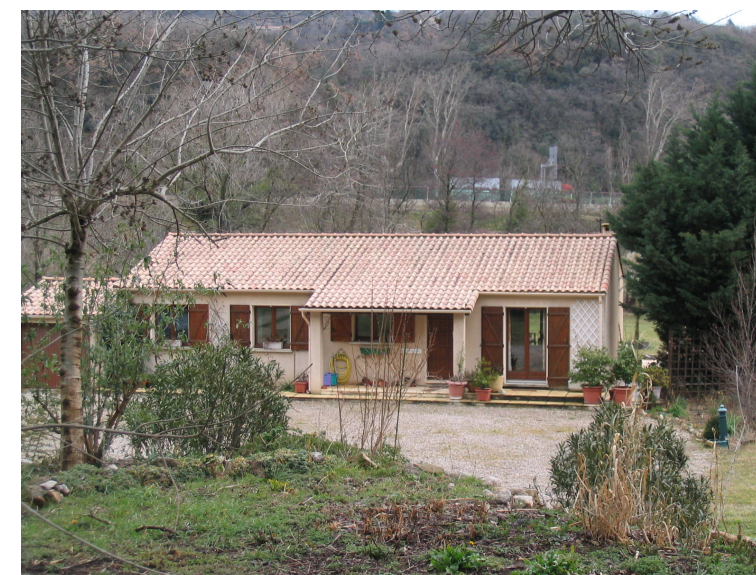
Au niveau du lieu-dit "Le Martinet" d'anciennes usines reconverties en habitations se trouvent dans la zone inondable. De même, le château Mallet et deux nouvelles constructions au niveau de « Camp Long » sont en zone inondable. Ces dernières sont très vulnérables, elles se trouvent en lit moyen et sont de plain-pied (photo 9).

Photo 9 : Maison très vulnérable

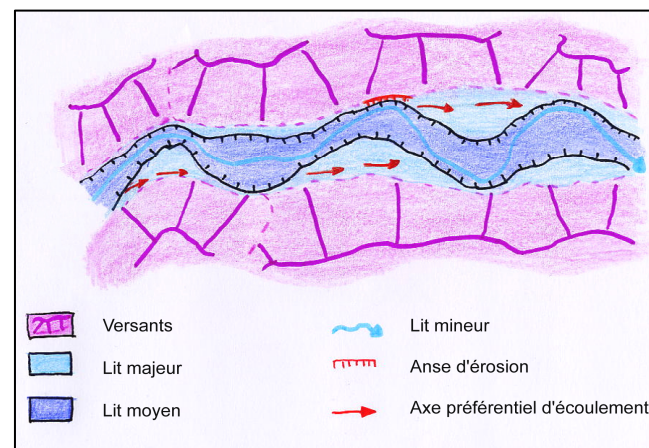
Figure 9 : Recouvrement de méandre en cas de crue.

En aval de la confluence avec le ruisseau d'Aubaygues, la rivière développe une sinuosité plus importante dans une vallée à fond plat. Cette morphologie se retrouve jusqu'au lieu-dit "Cortels". Le lit mineur devient plus large avec des berges aux talus marqués. Il comporte dans son chenal une charge solide importante, constituée de matériaux hétérométriques. Cette charge solide est plus ou moins remobilisée au gré des variations du débit des écoulements. Elle est aussi largement présente dans le lit moyen où elle constitue des stocks importants de matériaux potentiellement mobilisables. La multitude des chenaux d'écoulement témoigne de l'intensité des phénomènes hydrodynamiques qui façonnent le fond de la vallée. Lors des grandes crues, les conditions hydrodynamiques engendrent des recouvrements de méandres, selon un axe linéaire de grand écoulement (figure 9). Le contact entre le lit majeur et l'encaissant est net. Il est marqué par une rupture de la pente transversale. A Ceyras, l'érosion due à cette dynamique d'écoulement cause de graves problèmes d'effondrement de la berge en falaise et constitue un danger pour les maisons du village.

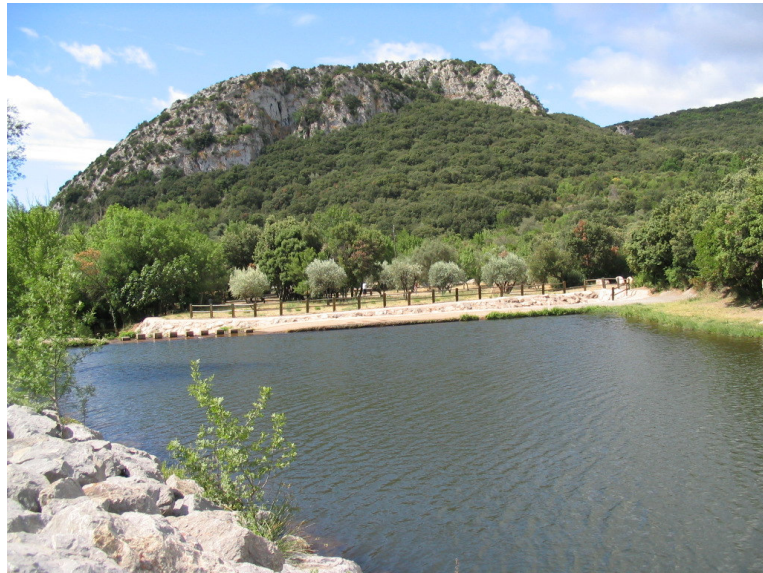
Photo 10 : Plan d'eau aménagé à Vailhan

Dans ce secteur, la vallée s'élargit entraînant une organisation plus précise de la plaine alluviale. Le fond de la vallée, en amont du village, a été profondément modifié avec la création de plans d'eau à vocation touristique (photo 10) et d'une retenue hydroélectrique en amont. Directement en aval de ces ouvrages, l'hydrodynamisme est soutenu avec l'apparition d'un lit moyen plus nettement identifiable, ainsi que par la présence d'axes d'écoulements préférentiels en lit majeur. Le lit majeur est assez large et sur l'ensemble du linéaire très net. L'imbrication des versants dans la plaine alluviale peut entraîner localement un contact flou entre ces deux unités. Cette configuration est accentuée par le système de cultures en terrasse qui est venu empiéter sur une partie du lit majeur. Cette avancée spatiale des cultures a favorisé le piégeage des apports du versant dans les murets des terrasses entraînant une mise en relief de ces terrains. La zone inondable morphologique est néanmoins localisée arbitrairement à l'intérieur de ces terrains.

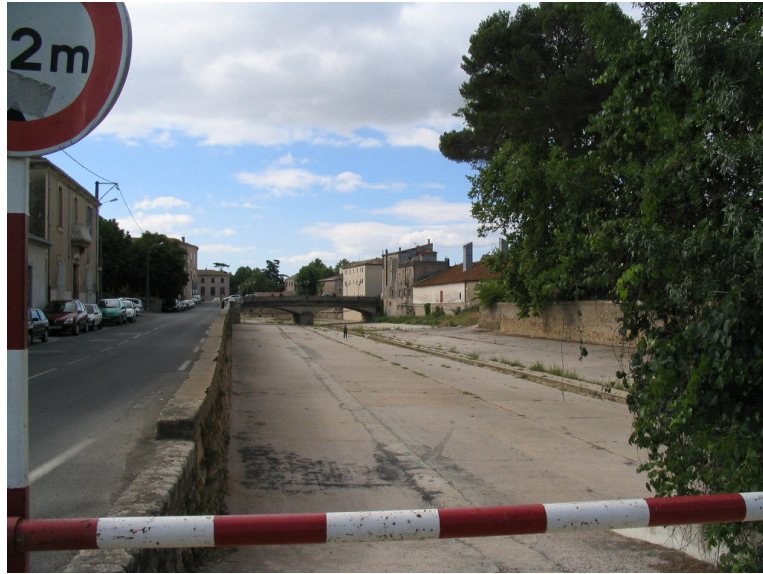
Les ouvrages anthropiques, obstruant les écoulements en rive gauche, aggravent le risque inondation dans Pézenas. De plus, le ruissellement urbain, associé aux débordements de la Peyne en cas de crue constitue une des problématiques dans la partie basse de la ville. Les enjeux sont nombreux et les inondations peuvent affecter de l'habitat comme des établissements recevant du public. Les repères de crues sont nombreux et révèlent relativement bien les zones exposées et les limites hydrogéomorphologiques. Les nombreux ouvrages d'infrastructures obstruant les écoulements sont pourvus de ponts ou de buses permettant la décharge des eaux vers les plaines alluviales de l'Hérault.

Photo 11 : La Peyne dans la traversée de Pézenas

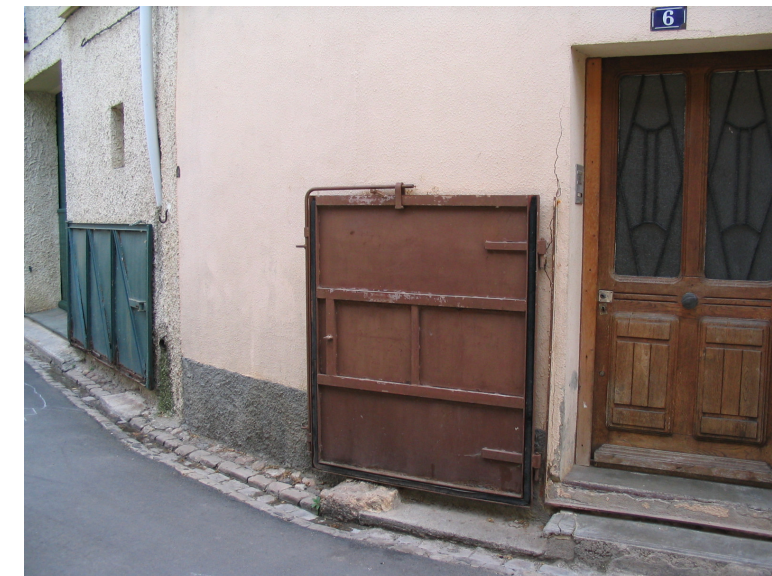
Les enjeux sont ponctuels pour ce linéaire amont et ceci jusqu'à la traversée de Servian. Le village est posé sur un éperon rocheux. La vallée devient brutalement moins large. Cette réduction de la section d'écoulement entraîne une concentration des eaux dans ce secteur. Une grande partie du village à l'ouest se trouve en zone inondable. Le risque est accentué par une artificialisation du cours d'eau. Les vitesses dans cette section sont élevées favorisant l'évacuation des eaux. Notons que dans ce lit bétonné, de nombreuses voitures peuvent stationner (parking). Lors de fortes crues, elles deviennent facilement mobilisables et peuvent être transportées, puis bloquées au niveau des ouvrages. De plus ces corps flottants peuvent engendrer un effet coup de bélier en cas de collision avec des habitations. Les habitants des constructions concernées par les inondations ont pris conscience du risque, en installant des batardeaux adaptés (photo 12).

Photo 12 : Batardeau dans le village

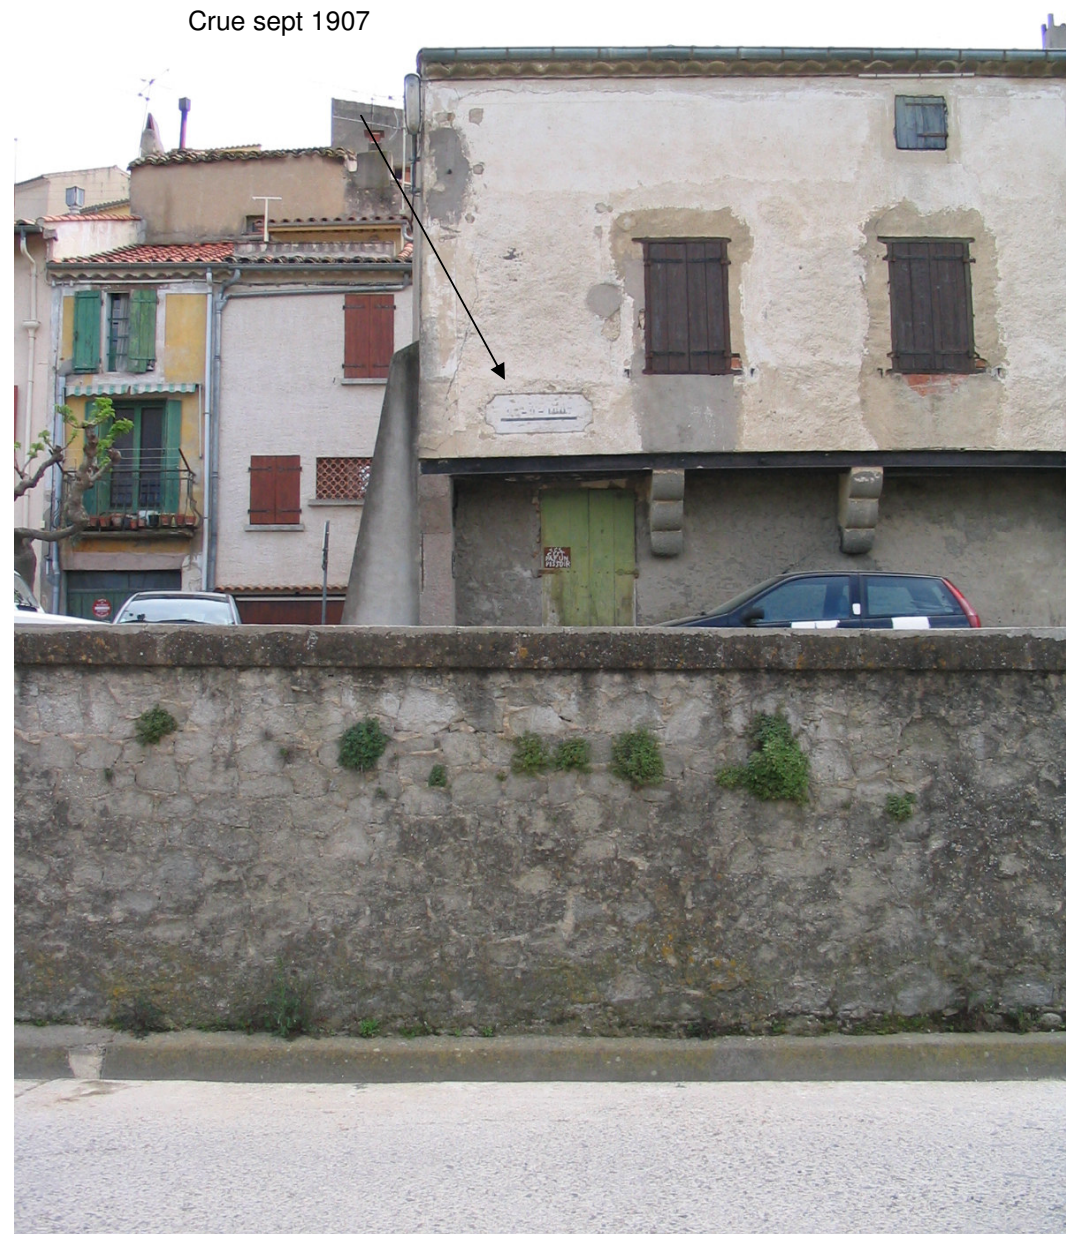
Dans ce secteur, les hauteurs d'eau peuvent être importantes comme en témoignent les repères de crues identifiés sur le terrain (photo13).

Photo 13 : Repère de crue dans le village

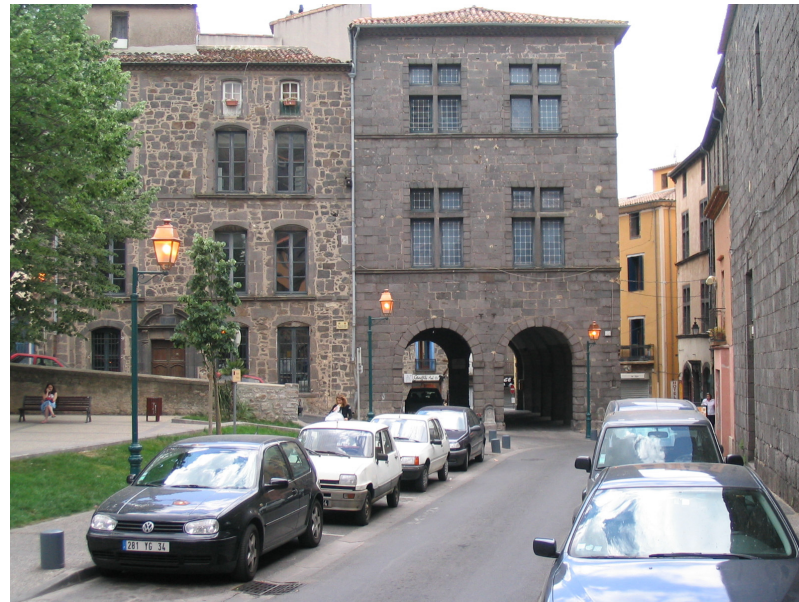
Le secteur bas de la ville d'Agde présente d'anciennes constructions qui semblent adaptées aux débordements du fleuve.

Photo 14 : Construction en arches adaptée aux débordements en Agde
