Atlas des zones inondables du bassin versant du Tech par la méthode hydrogéomorphologique

Maître d'ouvrage :DIREN Languedoc-Roussillon

Auteur : SIEE PACA, Domaine du Petit Arbois, Bât.Laënnec, Hall B, BP 38

Date: avril 06 **N° d'affaire**: AE 04 07 25

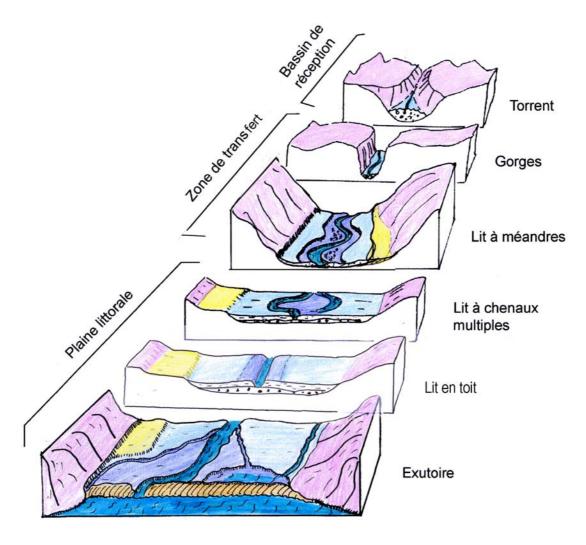
Fig. 1 : Organisation schématique d'une vallée

Plus en aval, la zone de transfert est souvent constituée d'une vallée principale simple, au tracé assez rectiligne, qui s'élargit progressivement avec une pente longitudinale plus faible. En général, elle présente un fond plat, mais il peut arriver que la faible capacité du cours d'eau ne lui permettant pas de s'encaisser, la vallée prenne une forme en berceau, caractéristique de secteurs dits d'ennoiement. La plaine alluviale s'organise et les différents lits s'individualisent, la diminution de la pente permettant le dépôt d'une partie de la charge solide. Ces dépôts peuvent être repris lors des crues, ou immobilisés pour un temps plus ou moins long, comme ceux qui constituent les terrasses par exemple. Dans tous les cas, ils constituent un stock sédimentaire potentiellement mobilisable par le cours d'eau. Si la rupture de pente par rapport au secteur amont est forte, le cours d'eau décrit des sinuosités en cherchant à dissiper son trop plein d'énergie, et dépose une grande partie de sa charge solide. Il présente le plus souvent un chenal unique.

Sur cette section, deux dynamiques sont associées : celle de dépôt et celle d'érosion. Leur rapport est fonction de l'intensité des crues (une petite crue déposera sa charge tandis que les grandes crues éroderont les berges), du lit concerné (le lit majeur est en général plus caractérisé par des dynamiques d'accumulation que d'érosion), etc.

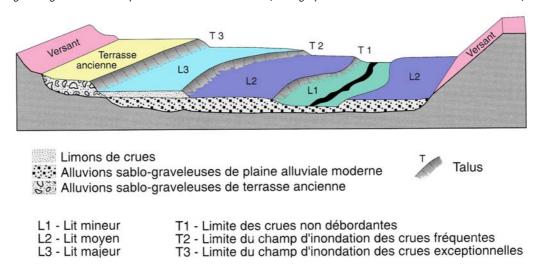
Fig.2: Organisation de la plaine alluviale fonctionnelle (Cartographie des zones inondables, 1996, modifiée)

Le **lit moyen** représenté en bleu foncé, est fonctionnel pour les crues fréquentes à moyennes (périodes de retour 2 à 10 ans). Il assure la transition entre le lit majeur et le lit mineur. Dans cet espace, les mises en vitesse et les transferts de charge importants induisent une dynamique morphogénique complexe et changeante. L'activité dynamique du cours d'eau est matérialisée par l'alternance de

chenaux de crue (parfois directement branchés au lit mineur), et de bancs d'alluvionnements grossiers remaniés au gré des crues. Lorsque l'espacement des crues le permet, une végétation de ripisylve se développe dessus. C'est aussi un des lits qui a subi le plus d'aménagements d'où sa disparition en certains endroits.

Le lit majeur représenté en bleu clair, est en général fonctionnel pour les crues rares à exceptionnelles. Il présente un modelé plus plat, situé en contrebas de l'encaissant. La dynamique des inondations dans ces secteurs privilégie en général les phénomènes de décantation, car ils sont submergés par des lames d'eau moins épaisses que dans les lits mineurs et moyens, avec pour conséquence une mise en vitesse moindre et le dépôt des sédiments. Des études récentes ont montré que pendant les crues exceptionnelles, les hauteurs d'eau atteintes dans les lits majeurs dépassent en moyenne 1.50 m et que les vitesses restent importantes. Au sein de la plaine alluviale on peut parfois identifier deux niveaux alluviaux inondables étagés. Le niveau supérieur est alors cartographié en lit majeur exceptionnel.

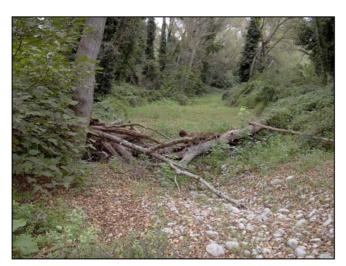
Bras secondaire de décharge et axe d'écoulement en crue : Les chenaux de crue parcourant les lits moyens et majeurs sont représentés, soit par un figuré de talus s'ils sont nets et bien inscrits dans la plaine (bras de décharge), soit par une flèche localisant la ligne de courant si la forme est peu

Bras d'écoulement secondaire en lit moyen

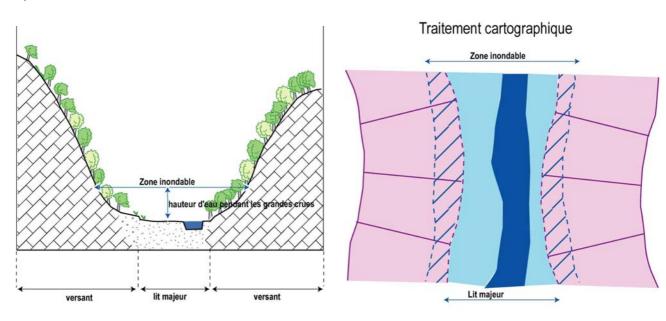
Débordement lié à un verrou naturel

Lors des crues, les verrous, les rétrécissements brutaux de la section d'écoulement se traduisent par une élévation de la ligne d'eau en amont, qui, en cas d'événement exceptionnel, peut déborder de la plaine alluviale sur les terrasses ou versants sus-jacents. Ce phénomène se rencontre plus particulièrement dans les secteurs montagneux ou de vallée rocheuse, où le lit majeur, en tant qu'unité hydrosédimentaire, se limite aux dépôts accumulés dans le fond de vallée, alors qu'en fonction de la variation altimétrique de la lame d'eau (le Z), le versant encaissant peut lui aussi être inondé, sans qu'aucune trace soit laissée, à l'exception de replats façonnés dans certaines roches plus tendres.

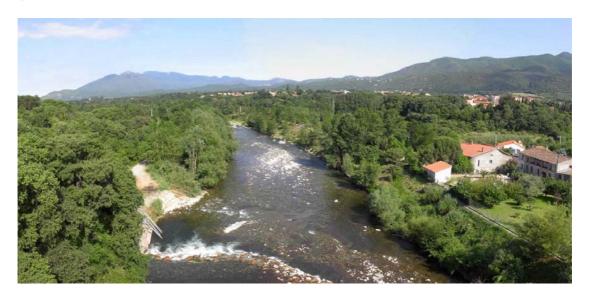
Ouverture de la vallée à Céret

Le Tech, en aval de Céret traverse la partie méridionale de la plaine du Roussillon, délimitée au sud par le massif schisto-cristallin des Albères, et à l'ouest par le massif des Aspres.

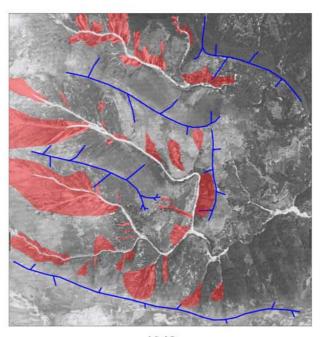
-1942-Situation postérieure à la crue de 1940 (crise érosive intensive)

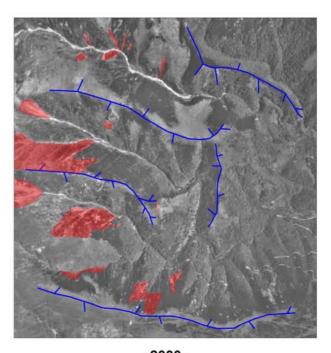
-2000-Situation de longue accalmie dans l'activité érosive

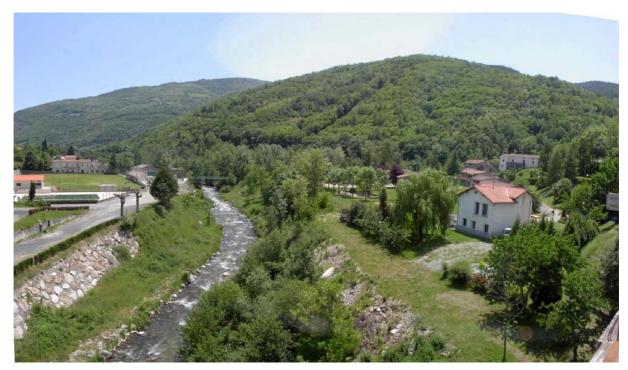
Le Tech dans la traversée de Pratts-de-Mollo

restes d'une passerelle, probablement emportée par une crue, et la grosseur des blocs jonchant le lit témoignent de l'hydrodynamisme extrêmement fort qui caractérise ce secteur particulier. Le talus de la terrasse est particulièrement vulnérable au phénomène d'érosion latérale pour une crue exceptionnelle, par des érosions latérales. Il faut signaler qu'une incertitude forte subsiste sur le caractère non inondable de cette terrasse, malgré un examen poussé du terrain, qui appelle des études complémentaires (enquête historique, recherche de témoignage, interrogation des riverains, calculs hydrauliques simples) pour être levées.

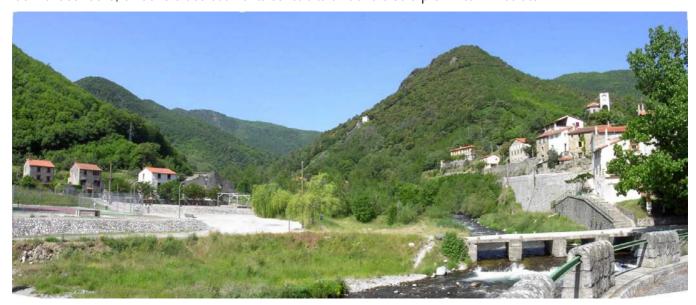
En face de la confluence avec le Canidell, le lit à été remblayé en rive gauche, au niveau du complexe sportif, favorisant les débordements en rive droite. Le torrent de Canidell, constitue le second gros fournisseur de matériaux que rencontre le Tech, après la Parcigoule. Avec une pente moyenne de 16 %, il draine 13 km² de versants schisteux extrêmement sensibles à l'érosion, qui ont été largement décapés en 1940. Les aménagements et constructions situés à la confluence (VVF) et en face (complexe sportif), sont donc exposées à un aléa fort.

Le Tech dans la traversée du village du Tech (vue vers l'amont)

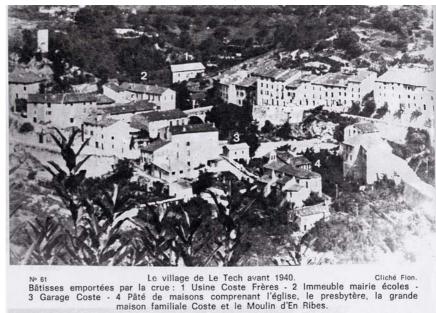
crues du Tech et de la Coumelade. En 1940, un phénomène spécifique entraîna la destruction d'une partie du village : le barrage de l'usine de la Llau contenant des milliers de m3 à cedé et déverse ses eaux dans la Coumelade, alors qu'elle connaissait son débit maximum. La conjonction de ces phénomènes a provoqué un apport d'eau dévastateur qui détruisit la mairie, l'école, le presbytère, l'église, un immeuble, une usine, une maison, tandis qu'ouvrages d'art et routes furent mis à mal par les érosions et engravements. Cet événement illustre parfaitement le cas d'un phénomène naturel aggravé

par les effets indirects des aménagements anthropiques. La photographie ci-contre (source: J. Ribes, 1990) est antérieure à la crue de 1940 et met en avant le quartier du village qui a été détruit, à

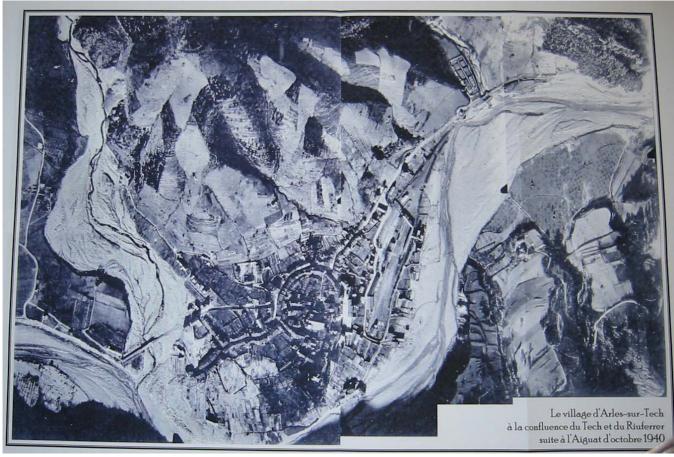
Plus en aval, toujours en rive droite, le camping est dans une situation particulièrement critique au regard des grandes crues car il est implanté sur le cône, à proximité immédiate du lit mineur, et de surcroît situé sur la trajectoire des courants qui butent sur le versant rocheux opposé. Audessus, le lotissement du Mas d'En Plume, ne peut être submergé, mais reste exposé à des phénomènes d'érosion risques d'affouillement et de déstabilisation du talus qui subit lors des grandes crues des érosions latérales intenses. Sur la rive opposée, toute la partie basse du cône, en zone d'aléa fort, est occupée par des équipements (piscine, tennis...) et des constructions à usage d'habitation. Le lambeau de l'ancien cône du Riuferrer est situé un peu en contre-haut mais plus assez pour ne pas être inondé par une crue exceptionnelle. Pour confirmer notre propos, nous citerons les résultats d'une étude hydraulique menée sur le Tech pour le PPR d'Arles : « Pour une crue type 40, le Riuferrer déborde dés l'amont du cône de déjection, inonde le camping, menace tout le centre ville. Seule la constitution d'une digue dans la tranche du CD 15 permet d'éviter la submersion du centre, l'eau pourrait prendre la RD 115 en direction du centre. Les dégâts dans les rues seraient alors très importants, les débits comme la pente étant élevés. En amont une seconde route a été récemment tracée entre la piscine et le collège, elle peut conduire les écoulements vers le centre ville, jusque dans le quartier de l'ancienne gare ».

- De plus, l'extension est d'Arles, le long de la RD 115, peut être inondée par des écoulements provenant du versant le dominant. Notamment, le ravin de la Cougoulère, ramifié en branches qui collectent les eaux de ruissellement du couteau de Soula de Cougoulère, traverse les voiries et le bâti en sections couvertes avant sa confluence avec le Tech.
- Enfin, une fois dépassé Arles, la rivière de Bonabosc qui rejoint le Tech en rive gauche ne menace aucun enjeu particulier, tandis qu'à Bailla d'Availl; le collège n'est pas concerné par les crues du Tech, mais peut être exposé aux débordements de deux petits ravins au débouché desquels il est implanté (pour des pluies moyennes, le risque se limite à des écoulements type ruissellement avec de faibles hauteurs d'eau, mais il s'aggrave pour un épisode pluvieux concentré sur leurs bassins versants).

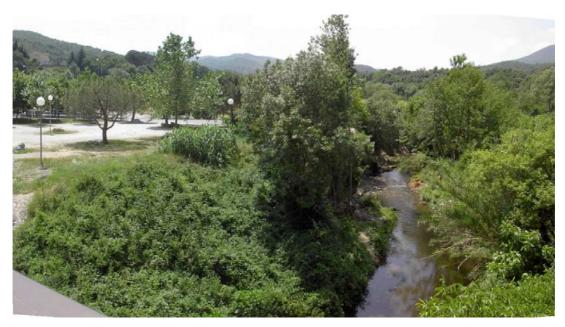
La rivière de Maureillas à Maureillas (vue vers l'amont)

La rivière de Maureillas (planches 8 et 9 au 25 000), qui prend sa source au pied du Pic des Salines (1333 m), draine un bassin versant de près de 30 km² avant sa confluence avec la rivière de Rome. Ce bassin versant dégagé dans le substrat métamorphique (gneiss et schistes) possède une forme très allongée du sud au nord. Trois tronçons homogènes se succèdent l'un à l'autre :

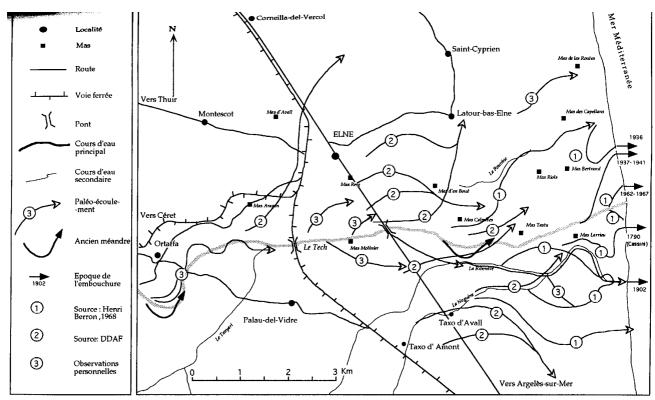
Paléo-écoulements du Tech dans la plaine du Roussillon (Jacob 1995).
