## Rapport d'expertise :

# Reconnaissance et premier diagnostic des mouvements de terrain suite aux fortes pluies du 29 septembre 2014 dans la moyenne vallée de l'Hérault (34)

BRGM/RP-64031-FR  
Novembre 2014

Localisation géographique du sujet de l'expertise : Tressan, Belarga, Campagnan, Le Pouget (34)

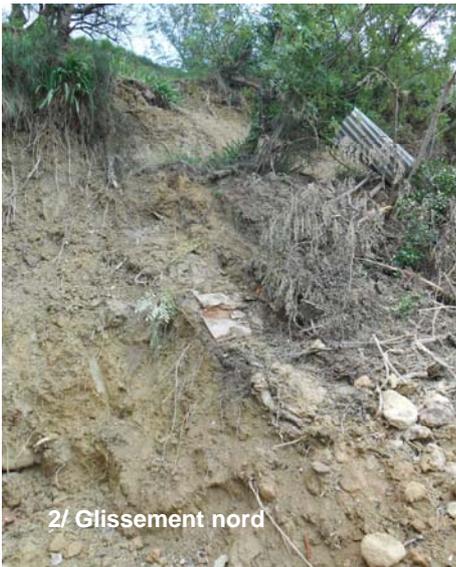
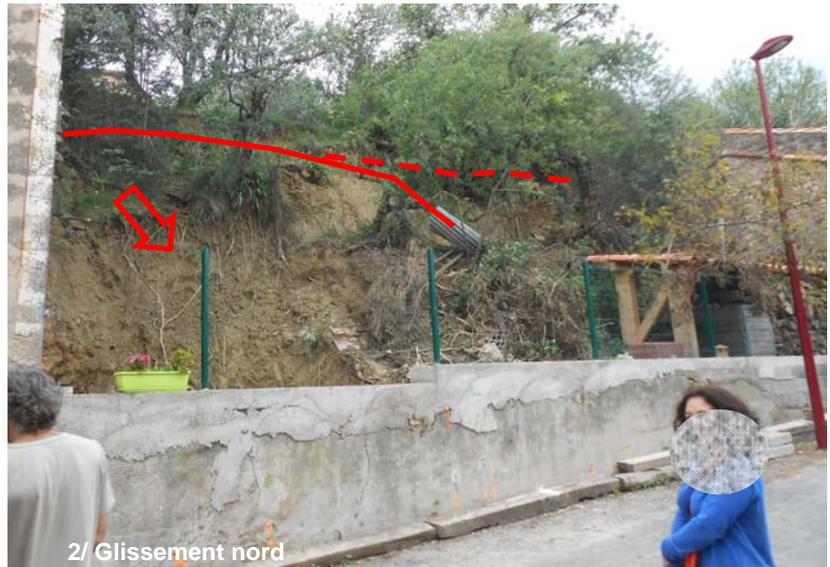
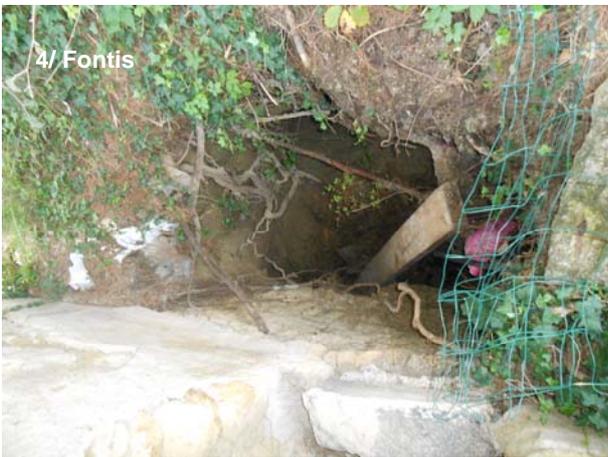
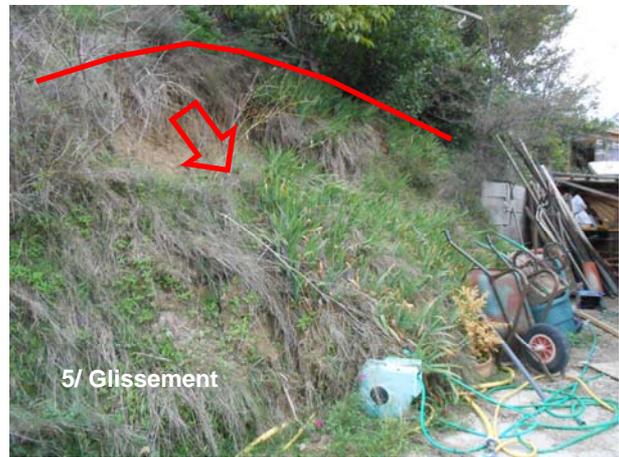
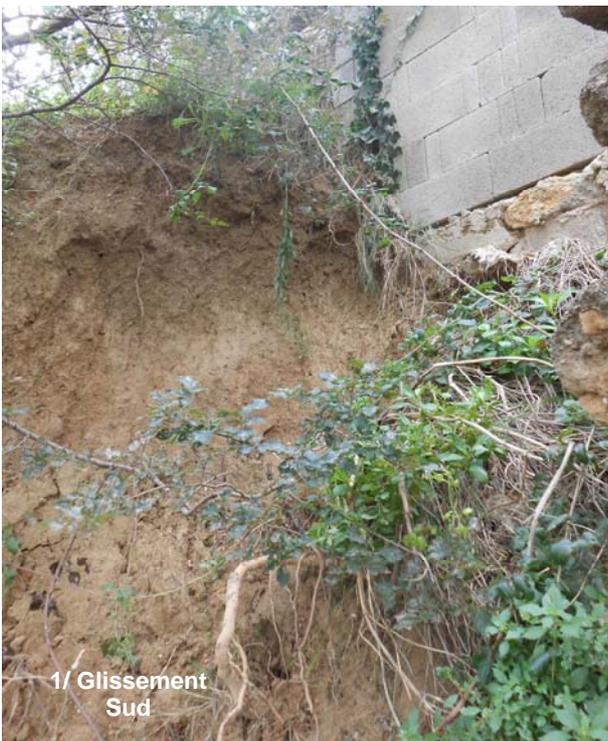
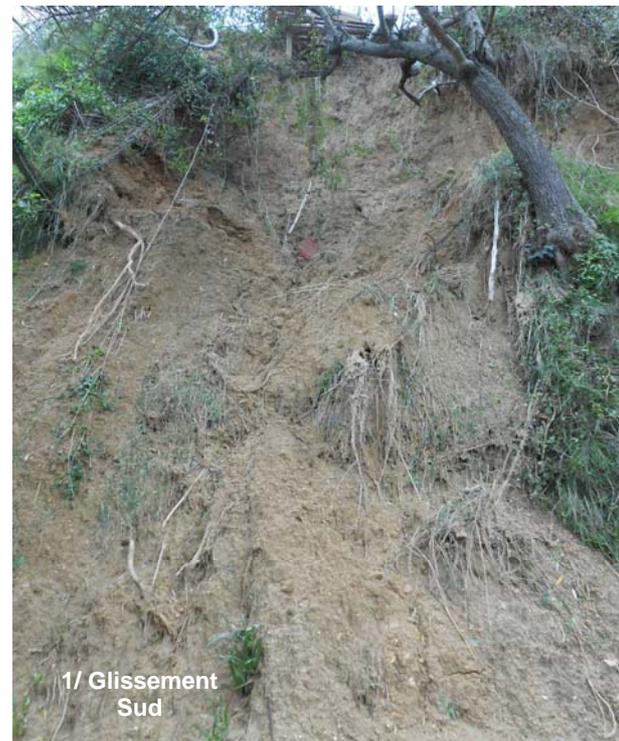
illustration 8 – Planche photographique (Site 1)

Des phénomènes de ravinement (3) sont en outre observés sur la parcelle A1143 située plus au nord ainsi que le long de la rampe d'accès à l'habitation de la parcelle A952.

**Diagnostic.** Les sols argileux présents, sous l'effet d'une saturation liée aux pluies intenses ayant affecté le territoire communal, ont vu leurs caractéristiques mécaniques chuter (perte de résistance au cisaillement), engendrant des ruptures dans les zones non soutenues. Au droit des ouvrages, une augmentation de pression hydrostatique liée notamment au ruissellement intense et à l'infiltration à l'arrière des parements a engendré des ruptures des murs anciens, suite à un colmatage partiel probable de leur dispositif de drainage.

Le fontis observé en amont immédiat de la parcelle A293 est lié à la présence d'une ancienne cave (glaciaire ?) dont le toit s'est effondré. Le phénomène n'est pas récent mais a semble-t-il évolué (évasement de l'entonnoir d'effondrement) suite à la crise météorologique. Les chutes de toit observées dans la cave de l'habitation de la parcelle A948 résultent d'un vieillissement des terrains aggravé par les infiltrations d'eau à l'arrière de l'habitation.

**Risque résiduel.** Le risque résiduel général est lié à une régression des glissements observés. A cet égard, les fissures de traction observées en amont du glissement nord sont préoccupantes et laissent présumer d'une rupture imminente ou à très court terme. Le volume concerné est estimé équivalent à la masse glissée contigüe. Au niveau du glissement sud, une régression du glissement est également attendue, par écaillage (surface de rupture très redressée dans la partie haute du versant), et plutôt par volumes limités à quelques mètres cubes. La fissure de tension (10) au niveau du mur de soutènement amont correspond vraisemblablement à un tassement du remblai.

- De réaliser l'élagage des arbres dans les talus glissés et dans les zones amont immédiates à la rupture (afin de limiter les dommages et l'effet néfaste du levier engendré),

- De protéger les fissures observées au niveau du glissement nord par mise en œuvre d'un polyane au niveau de la zone de régression identifiée. La protection des parements glissés, dans l'attente des travaux de sécurisation est également conseillée (après nettoyage),
- De mettre en place un suivi préventif au niveau des ouvrages (mur de soutènement à l'arrière de l'habitation de la parcelle A1302 ainsi que ceux du garage et de l'habitation A948), a minima témoin de ciment ou mieux jauges de déplacement.

A plus long terme les travaux de sécurisation de la zone comprendront nécessairement la réfection d'ouvrages de soutènement adaptés (mur BA, mur poids type gabions ou mur ancré – paroi clouée le cas échéant) et dimensionnés dans les règles de l'art. A cet égard, et compte-tenu du sinistre et de l'interaction potentielle entre les ouvrages, leur conception s'appuiera nécessairement sur une étude de sol (mission géotechnique G5+G2 au sens de la norme NF-94500). Cette étude fournira également tous les éléments de gestion des eaux de ruissellement et d'infiltration sur le site, et ce à l'échelle de l'ensemble des parcelles concernées. Elle intégrera également les modalités de gestion du risque effondrement au niveau du mazet et de la cave de l'habitation A948. Pour le fontis du mazet, le comblement est à prévoir après cloisonnement de la façade arrière de la construction.

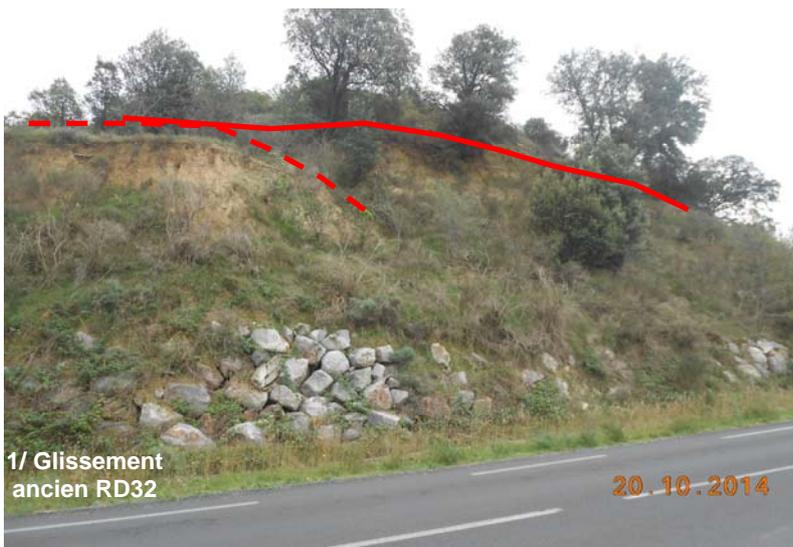
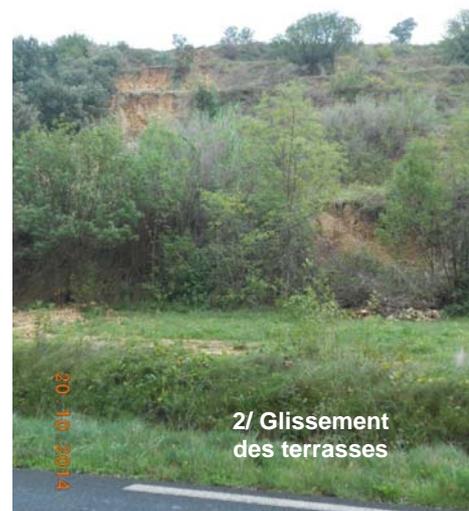
illustration 10 – Planche photographique (Site 2)

En dehors de la zone de glissement, au Sud, le versant est affecté de glissements successifs et régressifs (2) au niveau des terrasses dont la géométrie n'est pas compatible avec la nature des terrains soumis aux infiltrations et au ruissellement. La pente globale du versant de l'ordre de 25° est en effet marquée par des terrasses de 3-4 m de hauteur subverticales localement. Les volumes éboulés n'excèdent pas 20 m<sup>3</sup>. Hors zone enrochée, doit être considéré comme sensible aux glissements superficiels. Néanmoins, la propagation de ces glissements, pouvant localement évoluer en coulée, demeure limitée en amont à la RD compte-tenu de la zone de replat existante en bord de RD32. Un glissement profond englobant plusieurs terrasses semble exclu en l'absence de terrassement intempestif.

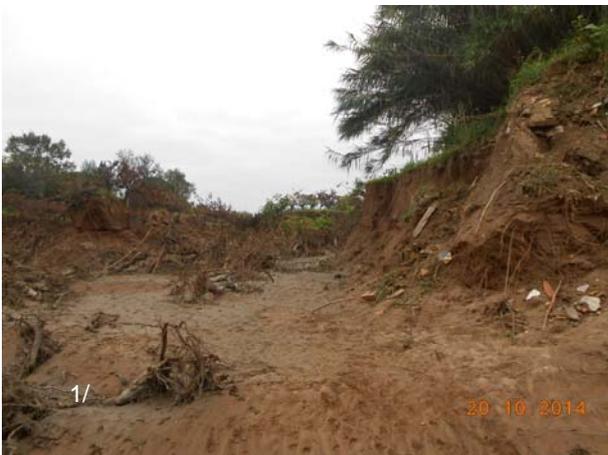
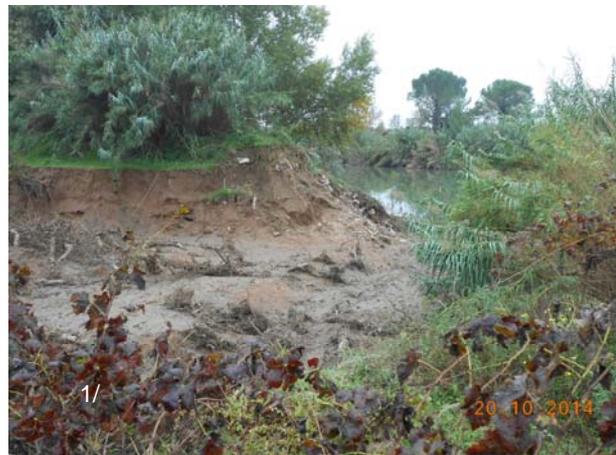
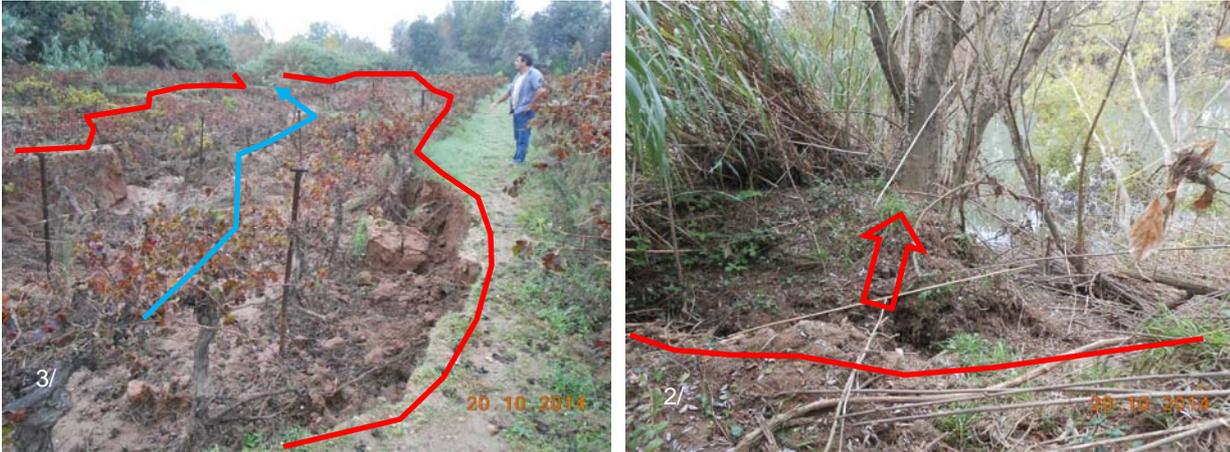
illustration 12 – Planche photographique (Site 3)

Au nord immédiat de la zone érodée, un glissement de la berge est amorcé (2). L'emprise est d'environ 10 m de largeur. Le rejet vertical, de l'ordre du mètre, est évolutif.

**Diagnostic.** L'enchaînement des faits submersion / brèche dans la levée / décrue / érosion révèle la sensibilité des terrains aux phénomènes érosifs (limons localement sableux). L'amorce de l'évènement est marquée par la rupture au niveau de la digue déjà fragilisée et consolidée par le passé. Cette consolidation – et l'absence de végétation dans ce secteur - apparaît sur la vue en plan (2013). En outre les ruissellements de surface intenses depuis l'amont ont largement contribué à fragiliser cette brèche. Les embâcles des fossés plus au sud et à l'est du secteur ont contribué à détourner les flux vers la zone de sinistre. Au niveau de la zone du glissement nord, l'activation du mouvement semble en grande partie liée aux écoulements intenses depuis l'amont canalisés au niveau d'un fossé peu entretenu. La nature des terrains et leur saturation ont naturellement contribué au déclenchement.

**Recommandations.** Afin de limiter l'aggravation du phénomène, des travaux s'imposent à court terme : colmatage de la brèche – avec protection enrochée a priori – et comblement de la zone érodée. A ce titre, et afin de mettre en œuvre les solutions de gestion optimales, il est conseillé de se rapprocher du syndicat de bassin (SMBFH) pour établir la définition de travaux pérennes et de s'assurer des conditions réglementaires d'interventions sur les berges de l'Hérault. Au-delà de cette solution d'urgence, une réflexion globale est à mener à l'échelle du tronçon pour se prémunir contre les effets néfastes de phénomènes similaires.

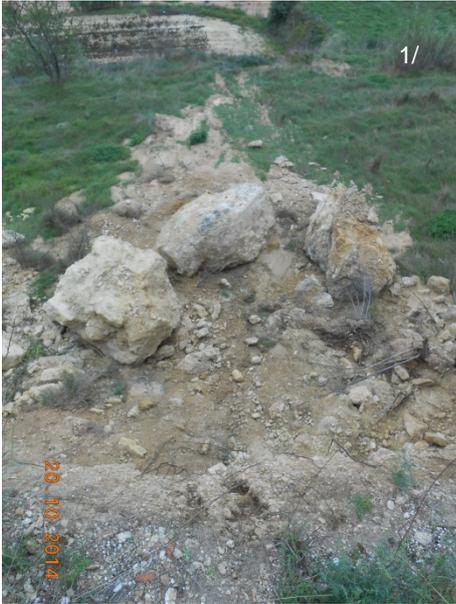
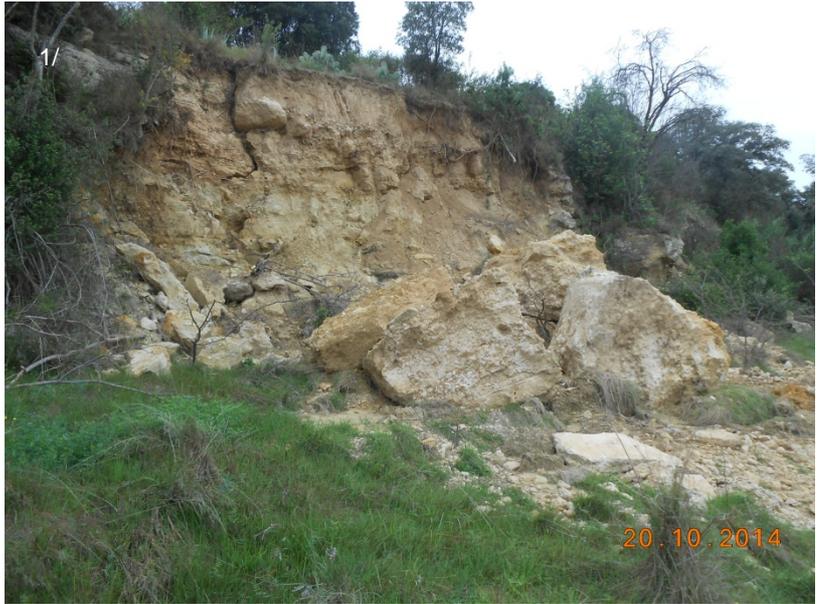
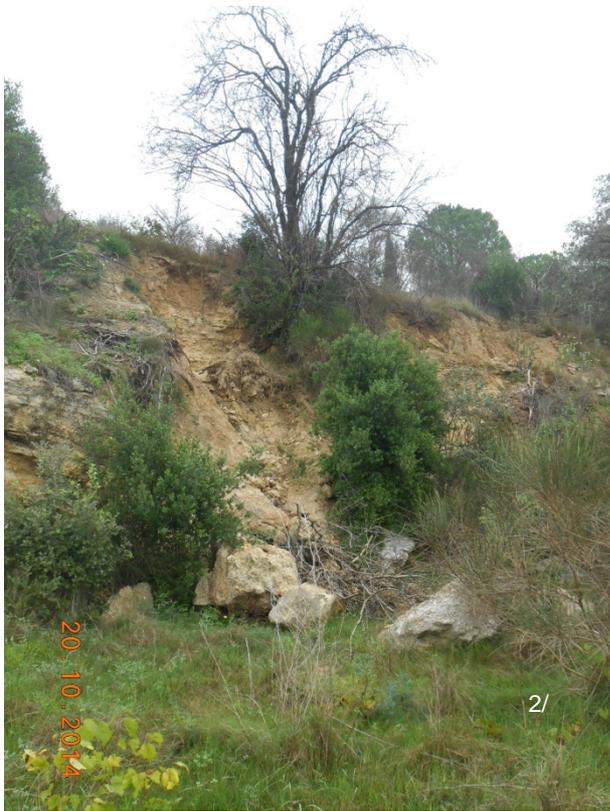
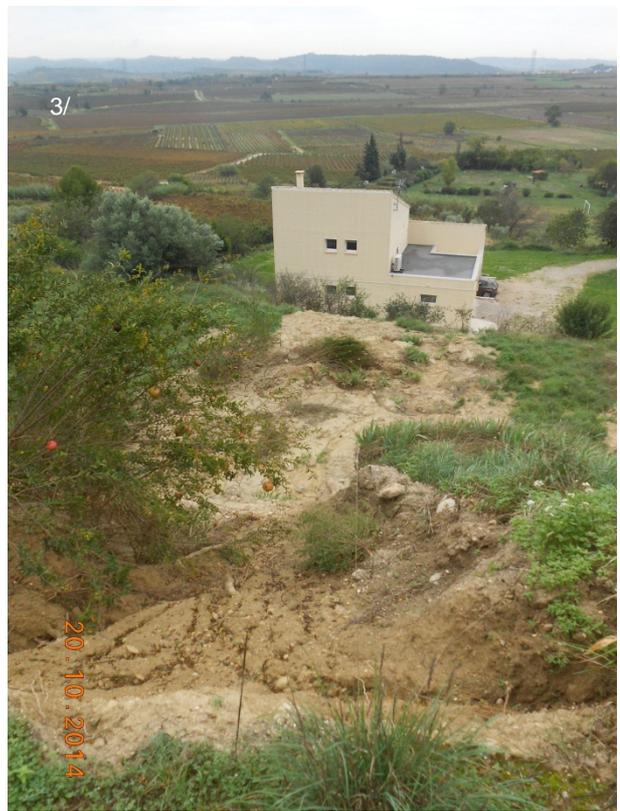
illustration 14 – Planche photographique (Site 4)

L'éboulement principal (1) s'est produit au niveau de la falaise située en contrebas immédiat du cimetière, vers l'Ouest. Le volume éboulé, de l'ordre de 20-25 m<sup>3</sup>, est principalement constitué de 2 gros blocs (5-8 m<sup>3</sup>) et de 3 blocs de 1-2 m<sup>3</sup>. La cicatrice d'arrachement est bien visible, et des fractures de décompression appa-

**Diagnostic.** Concernant les éboulements rocheux, les mécanismes mis en évidence relèvent de phénomènes d'érosion différentielle des assises marneuses des niveaux calcaires ou conglomératiques. Les ruptures se produisent par basculement de blocs au niveau des zones de surplombs évolutifs au cours du temps à la faveur des différents épisodes climatiques, et suivant le réseau de discontinuités du massif rocheux (verticales subparallèles au versant dans le secteur) probablement mis en charge lors de l'épisode pluvieux.

Les glissements superficiels sont liés à la saturation des horizons argilo-marneux de surface. L'amorce de rupture est intimement liée au ravinement sous l'effet des précipitations intenses. Comme pour le site 2 (§ 3.1.2), le versant est affecté de glissements successifs et régressifs au niveau des terrasses dont la géométrie n'est pas compatible avec la nature des terrains soumis aux infiltrations et au ruissellement. A ce titre, l'ensemble du versant, hors zone enrochée, doit être considéré comme sensible aux glissements. Il est à noter que l'évolution de ces glissements en coulées est un phénomène à considérer.

**Risque résiduel.** L'aléa résiduel est élevé au niveau de la falaise (figures de décompression existantes), néanmoins le risque est considéré comme très faible sur la zone puisque la propagation potentielle demeure limitée à la terrasse immédiatement inférieure et que la zone est une zone naturelle. Concernant les zones glissées, l'évolution latérale des zones impactées et la régression amont ne sont pas à exclure. Les risques principaux sont liés au remaniement lors de prochaines pluies de massés glissées et à la régression amont de certaines ruptures.

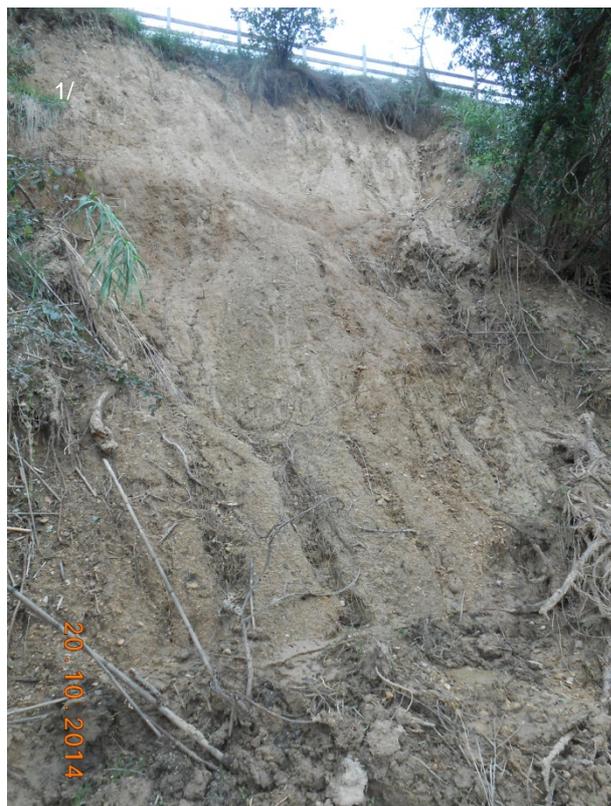
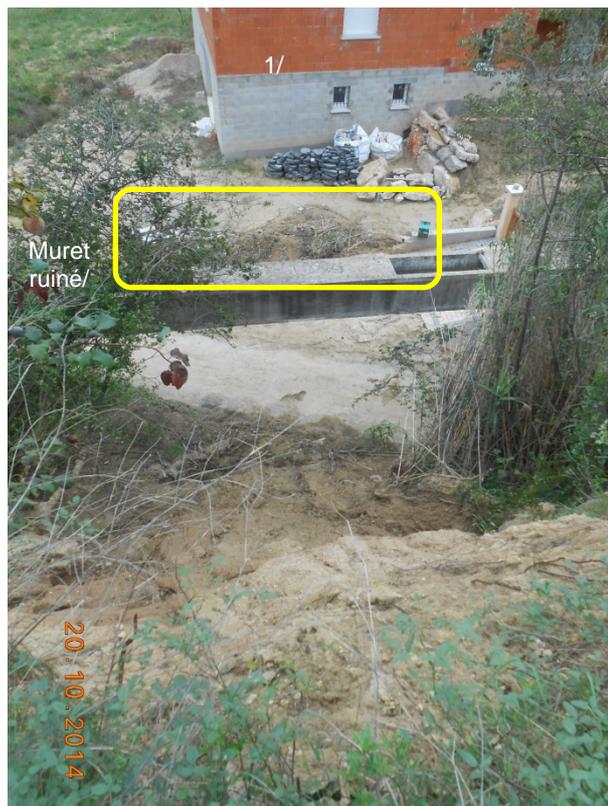
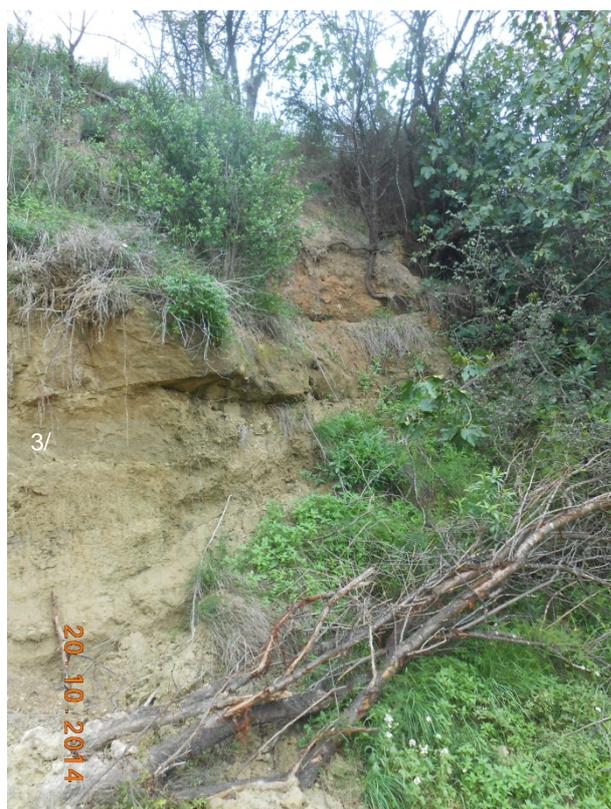
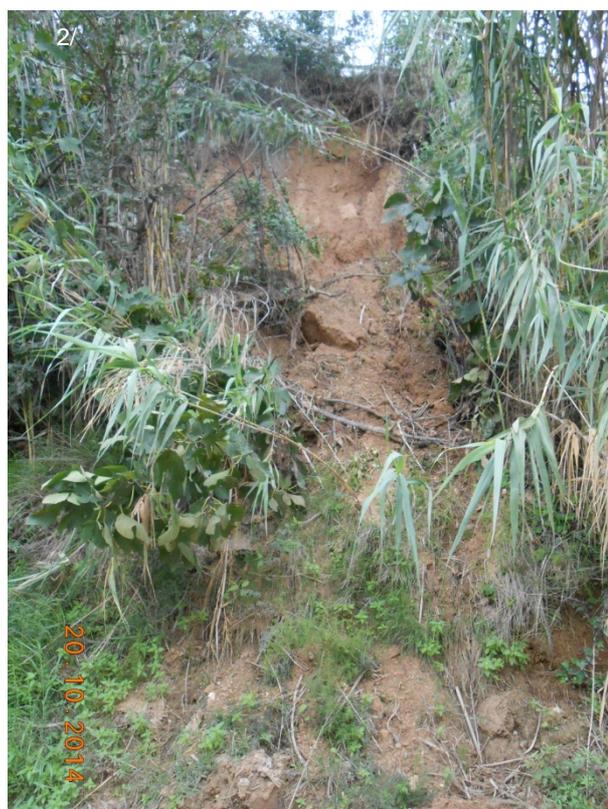
illustration 16 – Planche photographique (Site 5)

**Diagnostic.** Le chemin communal présente une pente vers l'Est générant un talus amont en déblai de hauteur variant entre 3 m et près et 8-9 m. Les matériaux constitutifs sont les niveaux marneux du Miocène localement armés de barres gréseuses. Un niveau de remblai-colluvions est présent en tête de talus sur environ

2 m d'épaisseur. Les glissements constatés affectent les intéressants les assises marneuses et occasionnent des ruptures des bancs rocheux locaux suivant la fracturation verticale (3).

La forte pente du talus et la nature des terrains constituent les facteurs de prédisposition des glissements. L'action du ruissellement et les infiltrations d'eau dans les niveaux argileux sont directement responsables des mouvements.

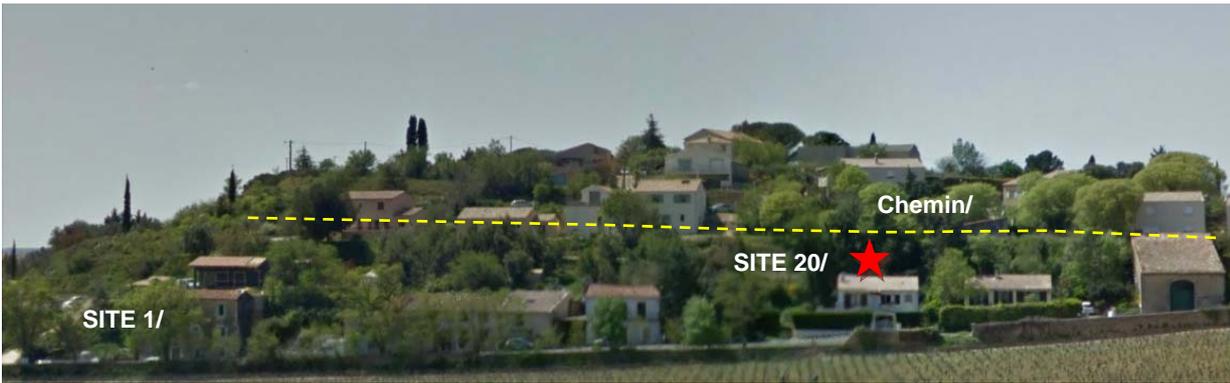
illustration 20 – Vue d'ensemble du versant

En complément, la déstabilisation (3) d'une dalle de terrasse de la parcelle 1324 est constatée (depuis l'extérieur de la parcelle), sans lien apparent évident avec les glissements décrits ci-avant. Ce site est signalé pour mémoire et un diagnostic des structures est à engager au plus tôt au niveau de la terrasse et de l'habitation sous-jacente. N'ayant pas rencontré les propriétaires des lieux, il n'est pas possible d'évaluer – de l'extérieur – si ces désordres sont uniquement liés à l'épisode pluvieux ou si des désordres pré-existaient sur la zone.

**Diagnostic.** Les sols argileux présents, sous l'effet d'une saturation liée aux pluies intenses ayant affecté le territoire communal, ont vu leurs caractéristiques mécaniques chuter (perte de résistance au cisaillement) engendrant des ruptures dans les zones non soutenues ou partiellement retenues. La forte pente du versant dans ce secteur constitue un facteur de prédisposition important. Les infiltrations en tête de versant ont favorisé les départs observés.

**Risque résiduel.** Sur le glissement (1), le risque résiduel général est lié à une régression des glissements observés et à une extension latérale. Le risque de remobilisation en coulée de zones glissées n'est pas à exclure. Il n'est cependant pas observé de fissure de traction en amont immédiat du glissement. La possibilité de propagation de blocs (quelques dizaines de litres) isolés depuis le haut du talus n'est pas à exclure.

- de réaliser l'élagage des arbres en tête de talus et dans les zones amont immédiates à la rupture (afin de limiter les dommages et l'effet néfaste du levier engendré),
- de reprofiler la tête de talus à une pente de 1/1 afin de limiter le risque de mobilisation des terres au niveau de la zone d'arrachement ;
- de canaliser les eaux de ruissellement le long du chemin (mise en œuvre a minima d'un cordon en aval de la chaussée) en amont des parcelles et de les évacuer hors de la zone en mouvement.

La conception de ces ouvrages s'appuiera nécessairement sur une étude de sol (mission géotechnique G5+G2 au sens de la norme NF-94500). Cette étude fournira également tous les éléments de gestion des eaux de ruissellement et d'infiltration sur le site, et ce à l'échelle de l'ensemble des parcelles concernées (proposition valable à l'échelle de ce versant particulièrement touché).

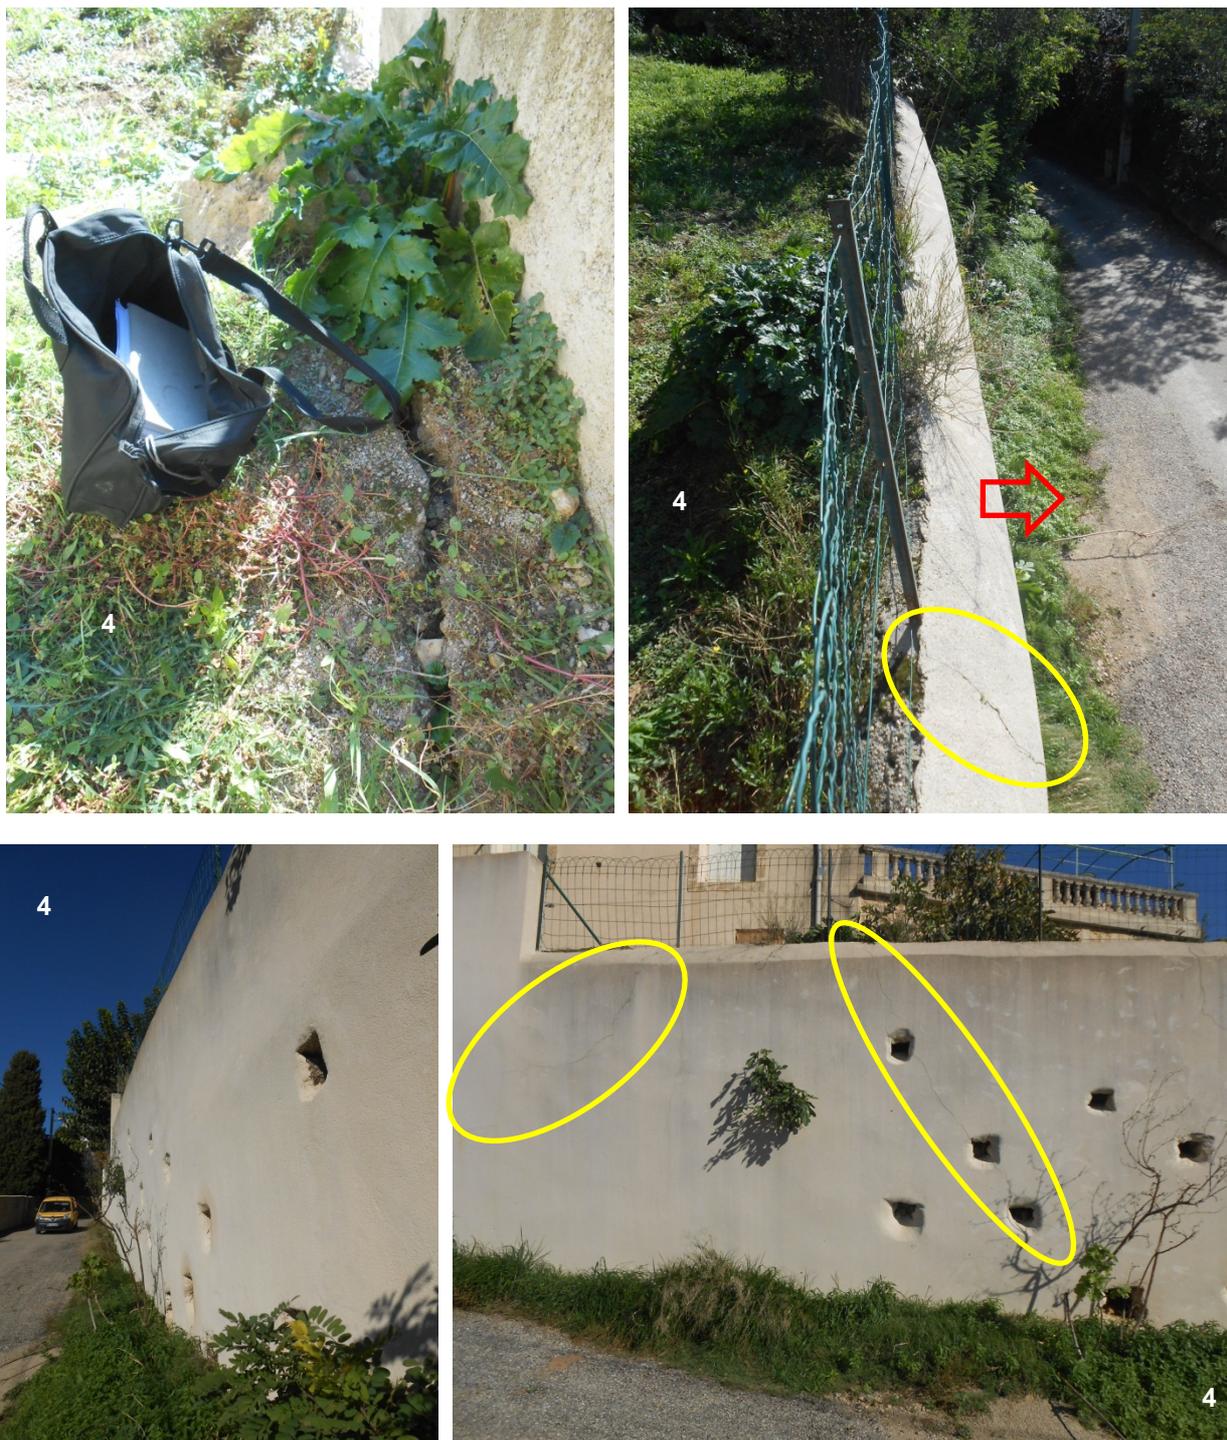
illustration 23 – Planche photographique (Site 21)

En complément sur le secteur, le mur de soutènement en limite de chemin le long de la parcelle 251, située immédiatement à l'Ouest et en continuité de la parcelle 250, est partiellement fissuré et présente un bombement en son centre (4). Les fissures constatées sont récentes et vraisemblablement évolutives (ouverture progressive de l'ouvrage et propagation de la fissuration apparente). Des fissures de traction sont observées au niveau du sol en arrière immédiat de la tête de l'ouvrage (plusieurs cm d'ouverture).

**Diagnostic.** Les sols argileux présents, sous l'effet d'une saturation liée aux pluies intenses ayant affecté le territoire communal, ont vu leurs caractéristiques mécaniques chuter (perte de résistance au cisaillement) engendrant des ruptures dans les zones non soutenues ou partiellement retenues. La forte pente du versant dans ce secteur constitue un facteur de prédisposition important. Les infiltrations en tête de versant ont favorisé les départs observés. A cet égard, le cheminement des eaux est bien tracé depuis la plate-forme de la piscine et leur concentration semble effective au droit des zones glissées.

Concernant le mur, l'absence de trace d'écoulement au droit des barbacanes (4) ménagées témoignent de la mise en charge probable à l'arrière de l'ouvrage (mur ancien maçonné a priori, récemment revêtu). Les fissures de traction en amont immédiat du mur constituent des zones d'infiltrations préférentielles.

**Risque résiduel.** Au niveau des glissements, le risque résiduel est lié à une régression des glissements observés et localement à une extension latérale (zone Est). L'évolution des glissements en coulée n'est pas à exclure. Un fluage général du versant est en cours, à la faveur de la suppression de butée de pied du talus.

- Pour le glissement principal : la réalisation d'une butée de pied en enrochement, le reprofilage de la partie supérieure du versant jusqu'à la plate-forme de la piscine et la gestion des eaux de ruissellement ;
- Pour le mur : instrumentation et suivi d'évolution des fissures (jauges de déplacement), étanchéification des fissures de traction en tête d'ouvrage, rétablissement du réseau de barbacanes et gestion des eaux de ruissellement en amont de l'ouvrage. Un renforcement de l'ouvrage pourra être envisagé selon les évolutions constatées (contreforts par exemple).

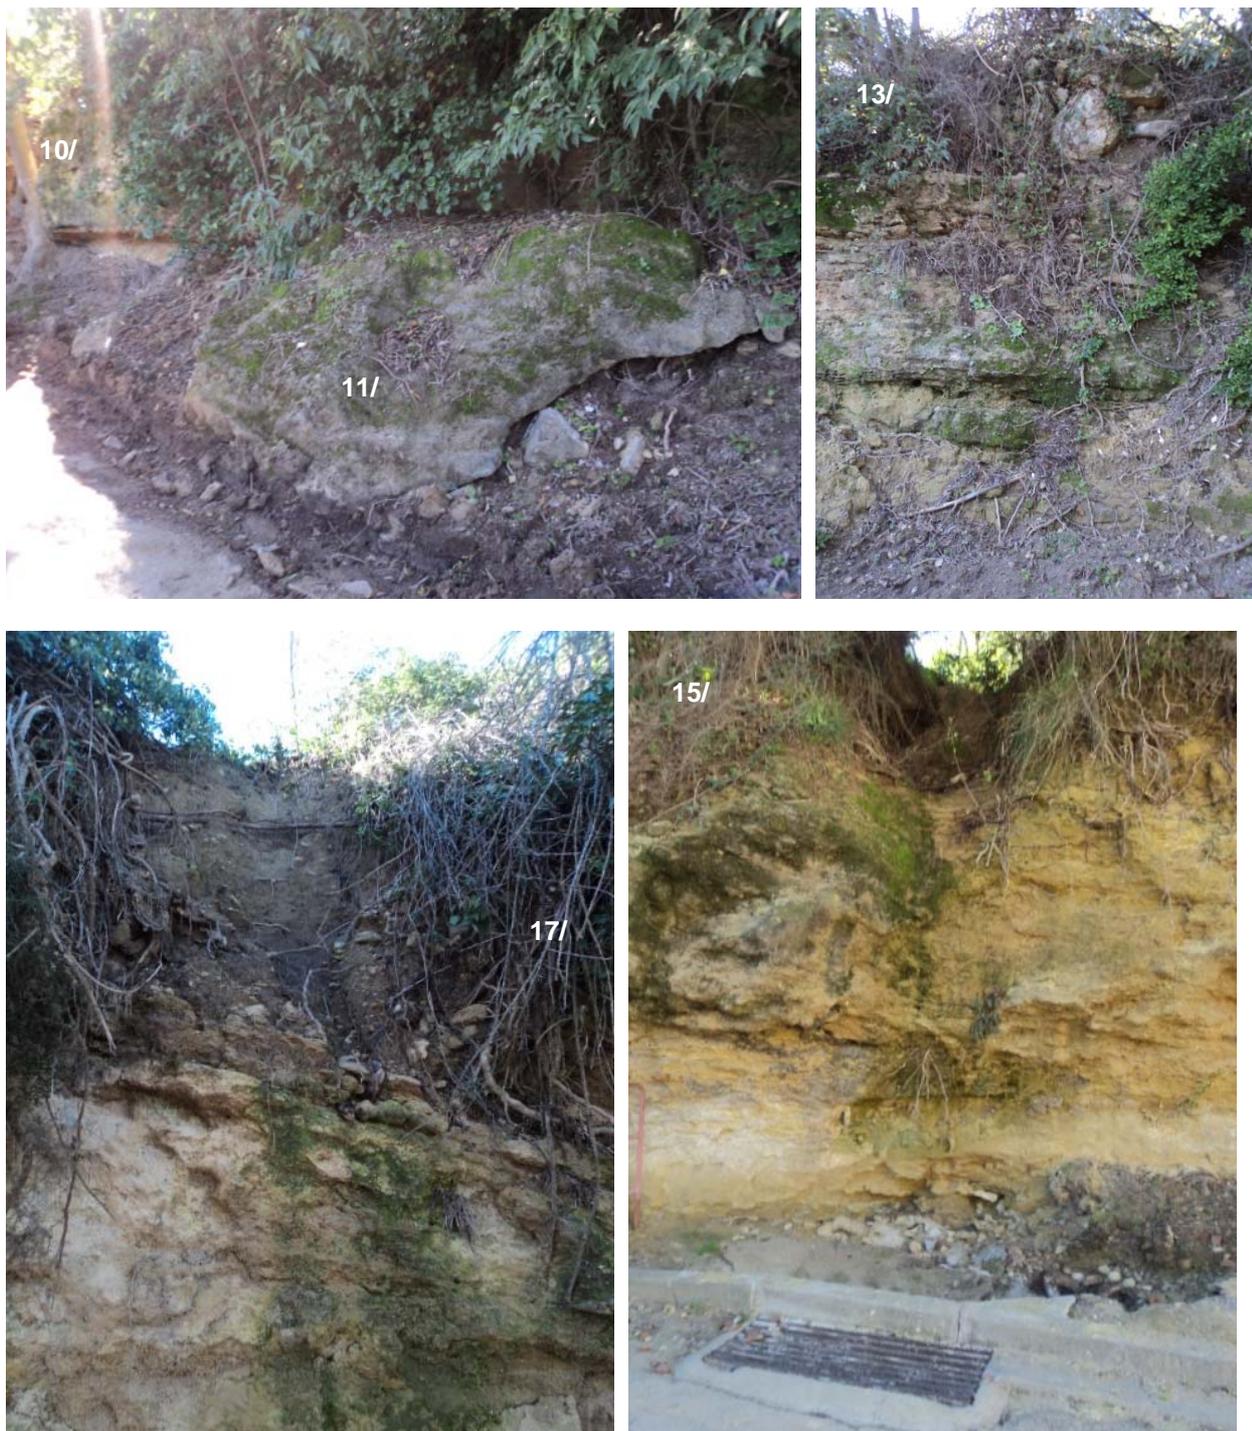
illustration 25 – Planche photographique (Site 15)

ID	Volume	Type	Comment
1	2-3 m3	Eboulement	Fracturation et venues d'eau amont + glissement superficiel
2	1-2 m3	Eboulement	Délitage de la falaise + racines
3	2-3 m3	Glissements	2 glissements superficiels successifs : arbres basculés
4	5 m3	Eboulement	h 4 m, blocs 1 à 2 m3. Racines des arbres apparentes
5	-	Déchaussement	Mur en pierre dégradé
6	1 m3	Eboulement	Falaise dégradée par réseau racinaire
7	qq litres	Eboulement	Bloc instable en tête de talus
8	-	-	Falaise en surplomb
9	15-20 m3	Glissement	Glissement superficiel de la couverture colluvionnaire
10	10 m3	Eboulement	Gros bloc délimité par fissures ouvertes à traiter
11	2 m3	Eboulement	Bloc isolé éboulé
12	1 m3	Eboulement	Petit éboulement localisé
13	qq litres	Eboulement	Bloc isolé en équilibre instable
14	-	Ravinement	Ecoulement concentré
15	-	Ravinement	Ecoulement concentré
16	-	Fissures bâti	Fissures au bâti liés à un tassement probable de l'assise avale

**Diagnostic.** Les mécaniques de mouvement sont variables mais reposent principalement sur une érosion différentielle au sein des alternances marno-calcaires du Miocène, érosion qui engendre des ruptures de surplomb suivant la fracturation verticale parallèle au parement (6, 11, 4). Les ruissellements intenses depuis les parcelles amont et le développement du réseau racinaire au sein des fractures constituent des facteurs aggravants. Les glissements qui affectent la couverture argileuse sont liés à la sensibilité aux variations de teneur en eau des terrains. La cause de leur mise en mouvement est mixte : liée au ravinement ou à une chute des caractéristiques mécaniques induisant des ruptures circulaires en tête de talus. L'évolution des masses remaniées, de faible volume globalement, peut se faire en coulée.

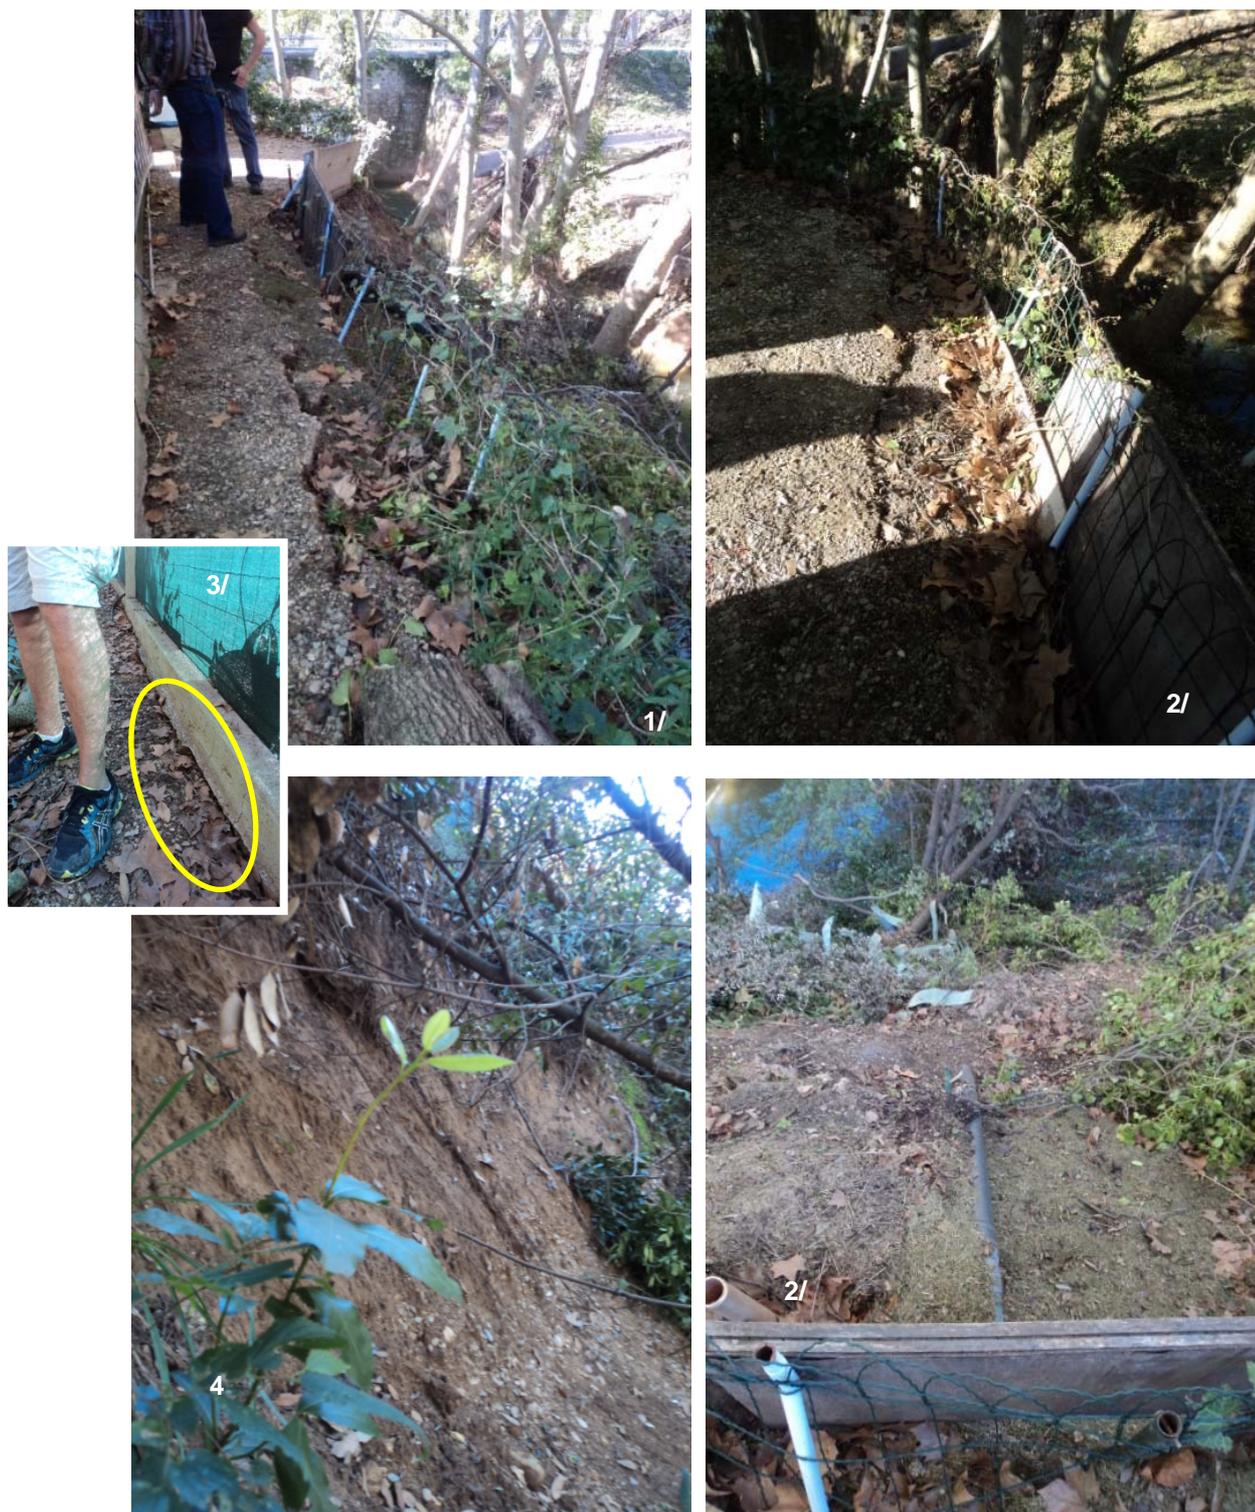
illustration 34 – Planche photographique (Site 6)

**Diagnostic.** La crue a engendré une sape locale dans le talus constituant la berge. Il est important de rappeler que le niveau d'eau est Cette érosion a pu se manifester à plusieurs niveaux engendrant de géométries incompatibles avec la nature des terrains limoneux présents lors de la décrue. Les glissements affectent prioritairement la tête du versant (1) (4), mais l'inclinaison des arbres dans la pente laissent présumer d'une instabilité plus généralisée dans la pente (1) (2) de la couverture superficielle.

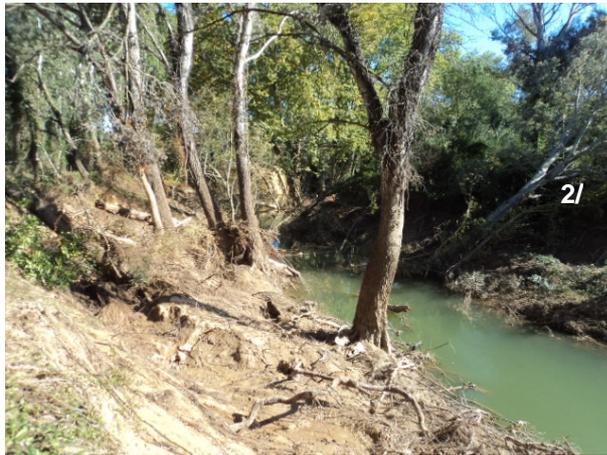
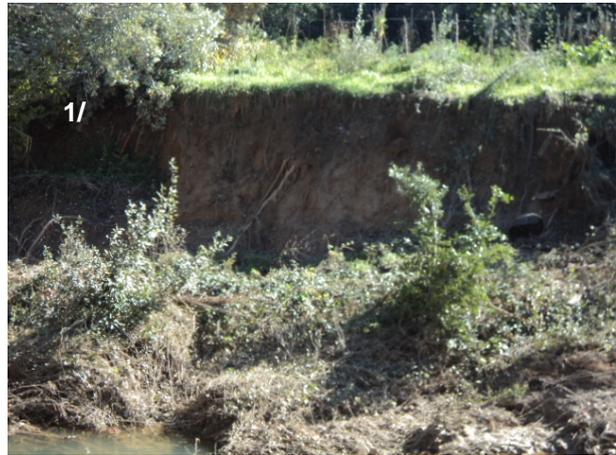
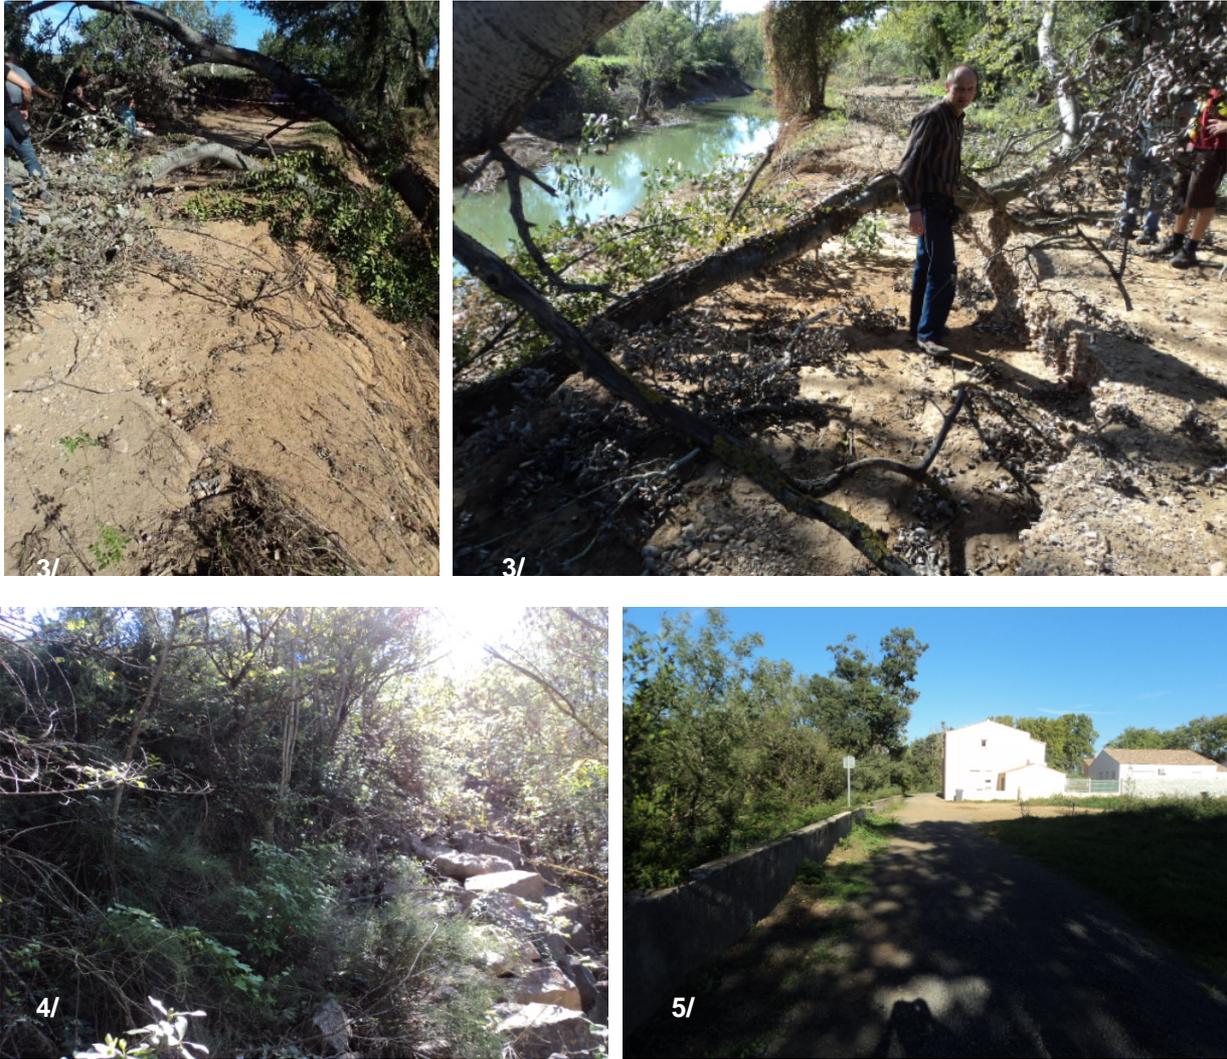
illustration 37 – Planche photographique (Site 7)

Un enrochement de protection préventif a été réalisé il y a environ 30 ans d'après les représentants de la commune. Cet ouvrage (4) est partiellement masqué par des limons déposés au gré des crues successives de l'Hérault.

**Diagnostic.** Les phénomènes d'érosion constatés sont liés à la nature des terrains à dominante limoneuse et à la violence de l'épisode climatique. Ce phénomène a été renforcé par la montée plus rapide des affluents de l'Hérault – dont le Dardaillon – que de l'Hérault lui-même, induisant des gradients d'écoulement plus importants qu'à l'accoutumée..

**Risque résiduel.** Au niveau des berges, des régressions par glissement pendant la période d'essuyage des terrains au moins, sont attendues. La modification profonde de la géométrie du lit mineur laisse néanmoins présumer, une fois ces remises à l'équilibre effectuées, d'une situation stabilisée. Dans l'état, en cas de crue nouvelle, le risque d'endommagement du tuyau est redouté et une solution de protection est à envisager.

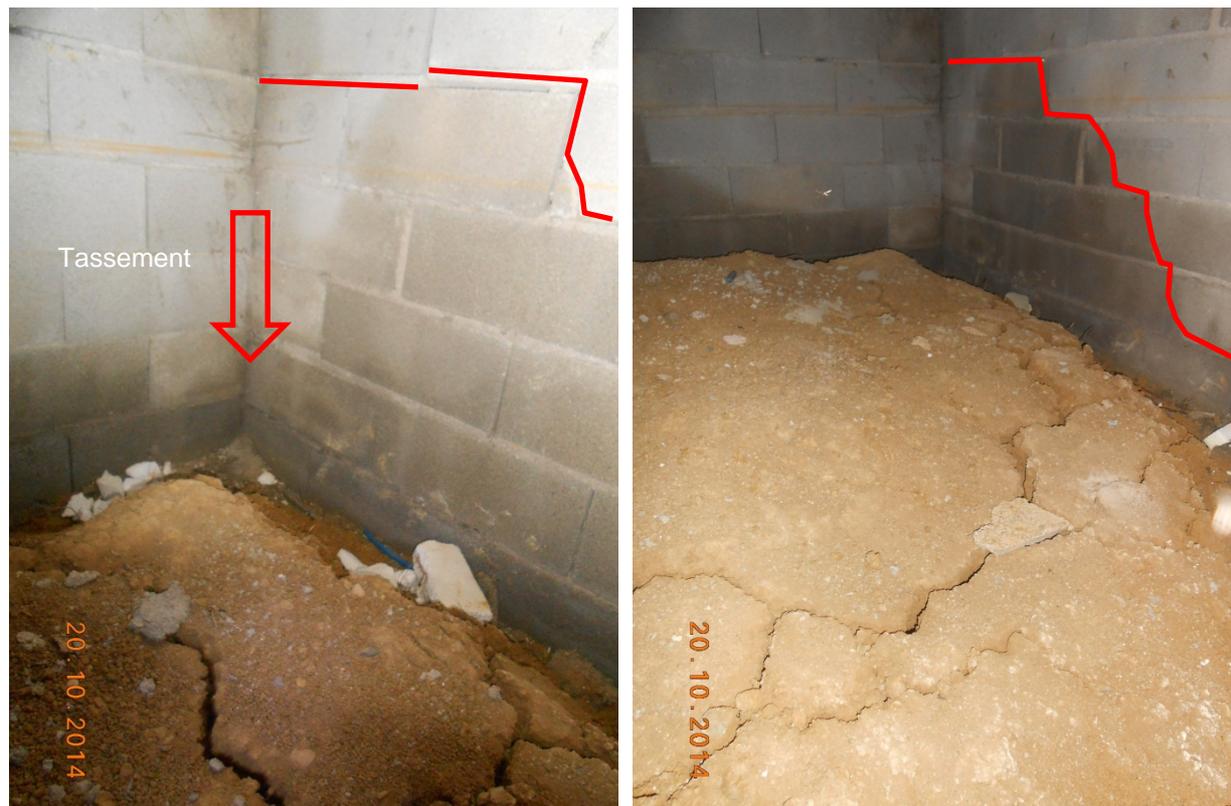
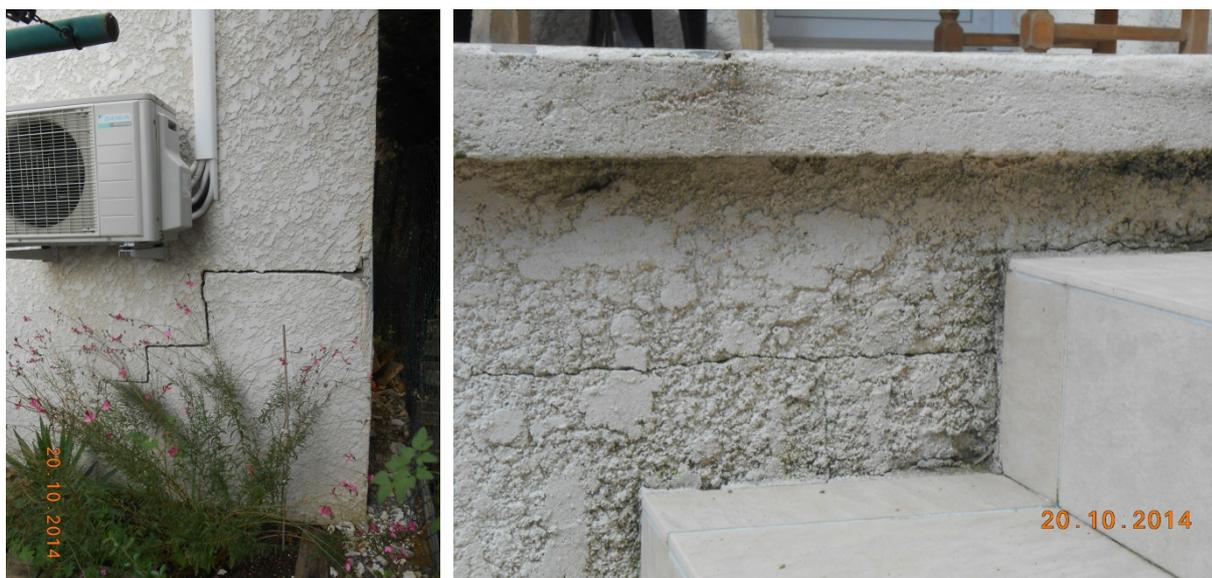
illustration 42 – Planche photographique (Site 8)

**Constat.** La visite de l'habitation de la parcelle 683 met en évidence des fissures structurales sur la partie sud de l'habitation principalement, au niveau de l'hétérogénéité en plan de la construction. Ces fissures datent de quelques années (faibles) et se sont fortement développées à la fin de l'été 2014. La visite du vide sanitaire permet de constater des fissures de retrait ouvertes de plusieurs centimètres dans les niveaux argileux présents en surface. La parcelle est située dans un versant en pente douce orienté vers le Nord-Ouest globalement. La construction de l'habitation a engendré un léger décaissé en déblai sur la partie Est.

**Diagnostic.** Les désordres constatés relèvent strictement des phénomènes de retrait-gonflement des sols argileux. Les désordres observés sont consécutifs à la période de très violente sécheresse estivale engendrant un tassement des sols argileux. La conception de l'habitation et l'absence de rigidification de la structure dans l'angle Sud constitue un facteur aggravant à l'apparition des désordres. De même, la construction en plein déblai sur la partie arrière de la maison et sensiblement au niveau du terrain naturel sur l'avant peut constituer un facteur aggravant si la profondeur des fondations n'a pas été adaptée en conséquence.

**Risque résiduel.** Le phénomène de retrait gonflement des sols argileux est évolutif par nature. La ré-humidification des sols pendant l'hiver aura théoriquement tendance à provoquer un gonflement des sols et à « refermer » les fissures. Néanmoins, au prochain épisode de sécheresse sévère, l'aggravation des désordres devrait se manifester d'autant plus que l'intégrité structurelle de l'habitation est atteinte ponctuellement.
