## Rapport d'expertise :

# Reconnaissance et premier diagnostic des mouvements de terrain suite aux fortes pluies du 29 septembre 2014 dans la moyenne vallée de l'Hérault (34)

BRGM/RP-64031-FR  
Novembre 2014

Localisation géographique du sujet de l'expertise : Tressan, Belarga, Campagnan, Le Pouget (34)

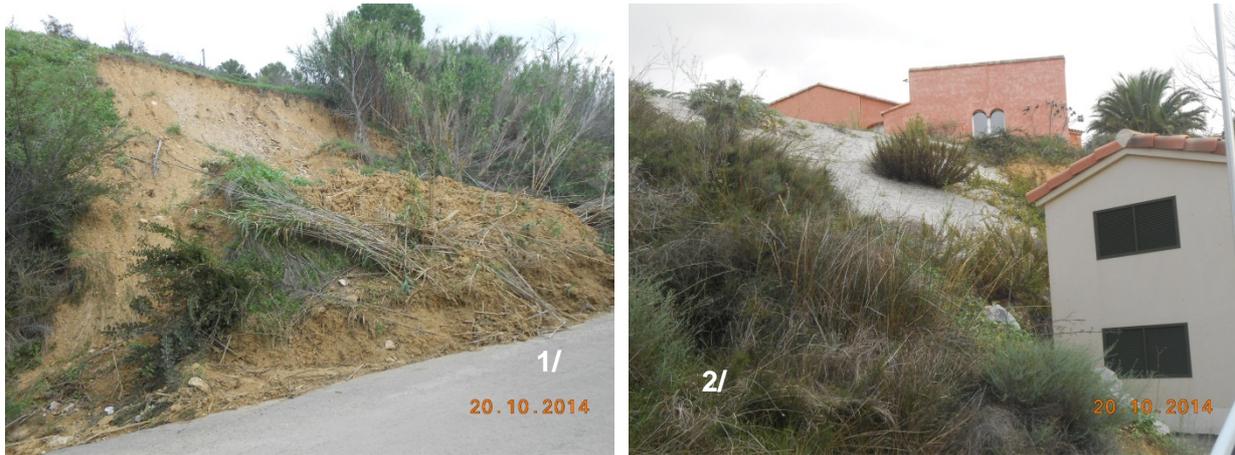
illustration 44 – Planche photographique (Site 10)

**Diagnostic.** Le glissement s'est produit suivant un cercle de pied engendrant le recul de la tête de talus de 2-3 m tout au plus. La masse glissée largement saturée s'est répandue. Les facteurs de prédisposition sont la nature des terrains (argileux et hétérogènes) et la géométrie initiale incompatible avec ces terrains. Le déclencheur est lié aux ruissellements et infiltration qui dégradent les caractéristiques de cisaillement des faciès argileux. Il n'est pas exclu qu'une érosion de pied du talus au niveau du fossé ait participé à l'amorce du mouvement (ruissellement intense lors de l'épisode orageux) aux infiltrations et au ruissellement.

**Recommandations.** A terme, la gestion du risque passera par le reprofilage du talus et la mise en œuvre d'une protection contre l'érosion si les contraintes foncières l'autorisent. En cas contraire, la mise en œuvre d'une butée de pied en enrochements semble la solution la plus adaptée. On veillera à rétablir la gestion des eaux de ruissellement en tête et en pied de zone glissée (fossés). Le contexte géologique et morphologique de la zone laisse présumer d'autres ruptures de ce type dans le voisinage immédiat, à la faveur d'épisodes pluvieux intenses tels que celui observé.

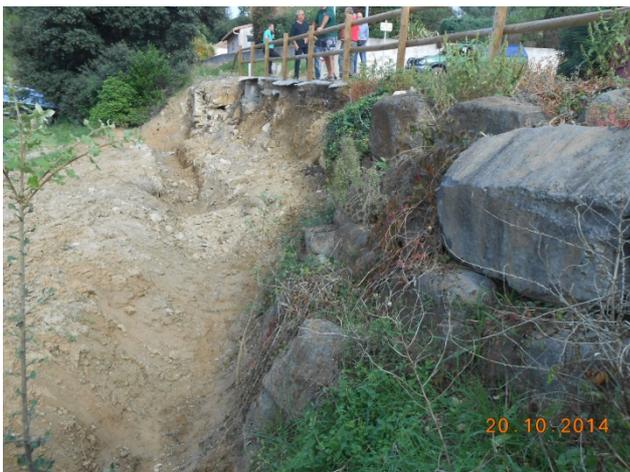
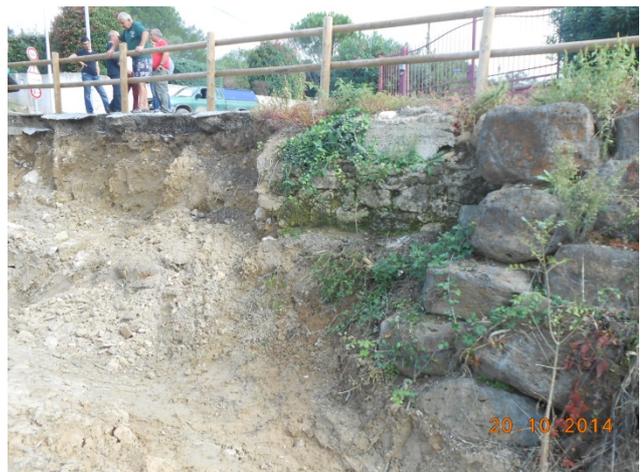
illustration 46 – Planche photographique (Site 11)

**Diagnostic.** Le glissement est directement imputable à la nature de terrain et à la vétusté de l'ouvrage maçonné ancien. Les fortes précipitations, canalisées depuis la rue des Auberguets et le chemin de la Source au Nord, ont été l'élément déclencheur de la rupture avec infiltration probable sur les remblais de rive de la chaussée dans ce secteur. Les matériaux de composition argileuse ont vu leurs caractéristiques mécaniques chuter sous l'effet de la saturation des terrains.

**Risque résiduel.** Le risque résiduel est marqué par la régression amont à très court terme de la zone d'arrachement. Des fissures de traction sont identifiées en bord de chaussée en recul immédiat de la barrière bois. Néanmoins, compte-tenu de la hauteur du talus (< 2,5 m), ce recul, en phase de glissement n'excédera par 1 à 2 m au maximum. L'implantation du réseau AEP est à matérialiser clairement sur site pour évaluer sa vulnérabilité.

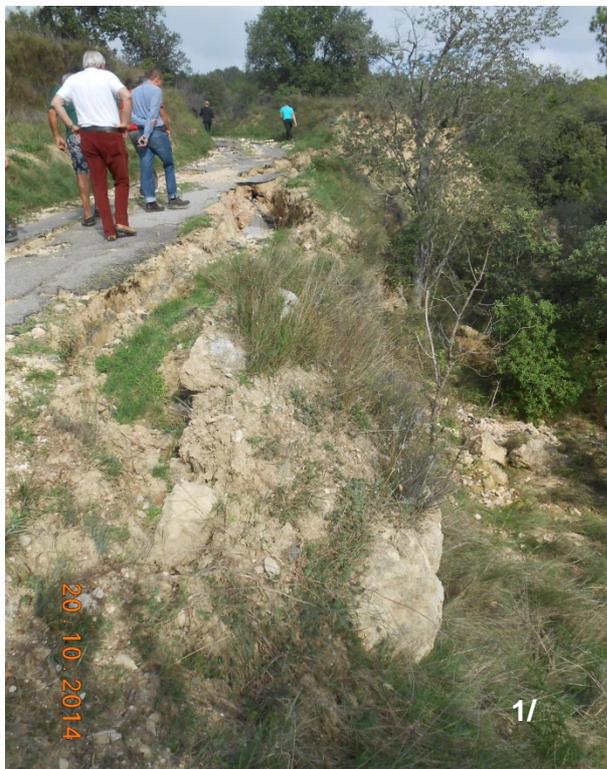
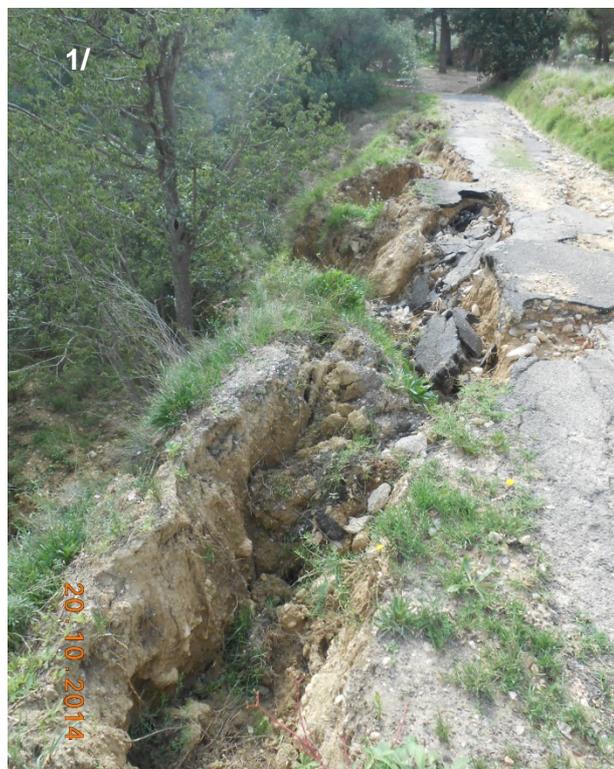
illustration 48 – Planche photographique (Site 12)

**Constat.** Le sentier communal (chemin des Jasses) est affecté d'un profond ravinement suite aux précipitations intenses (ravines de plusieurs dizaines de cm par endroits) le rendant impraticable. Sur sa partie inférieure, une amorce de rupture des matériaux présents en rive au niveau d'une ancienne terrasse est constatée sur environ 20 m de linéaire. Des fissures de traction liées à la décompression générale du massif rocheux sont observées sur le bord du chemin à environ 1 à 2 m de la tête initial de talus. La profondeur de ces fissures (larges de plusieurs dizaines de centimètres) dépasse le mètre. La hauteur du talus concerné varie du Sud au Nord entre 3 m et 6 m environ, la largeur de la terrasse est variable, de 5-8 m.

**Diagnostic.** L'amorce de mouvement constaté (éboulement rocheux) est directement imputable aux ruissellements et infiltration intenses en rive du chemin. La structure géologique (présence de fractures verticales au sein du massif rocheux altéré) a favorisé le déplacement (affaissement et écartement) du parement rocheux qui s'est accompagné de quelques chutes de pierres.
