# REAMENAGEMENT ET MISE EN SECURITE DU PLAN D'EAU DU PORT MARINA BAIE DES ANGES

Demande d'autorisation environnementale selon les articles L181-1 et les suivants du code de l'environnement

Décembre 2021

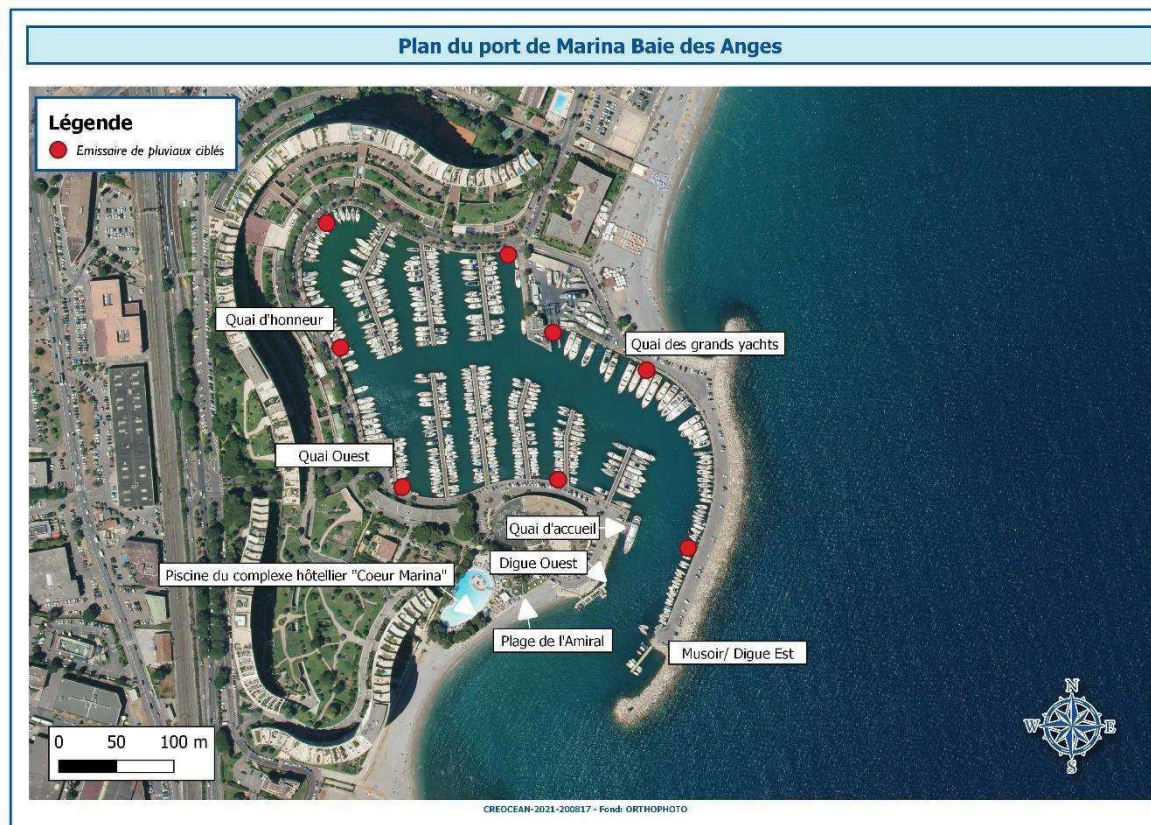
Le plan actuel de la Marina est présenté dans le plan ci-dessous avec le nom des différents ouvrages présents sur le port.

**Figure 2 - Localisation des différentes infrastructures portuaires du port Marina Baie des Angles**

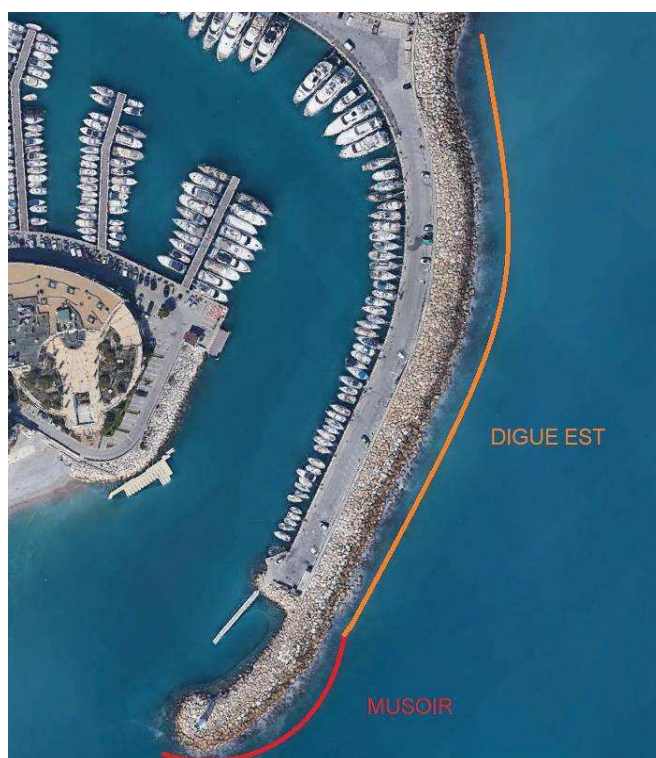
La digue du large est composée de l'ensemble de la digue Est puis d'un musoir à l'entrée du port sur lequel est installé un sémaphore.

**Figure 3 - Illustrations de la digue Est (CREOCEAN et Eiffage)**

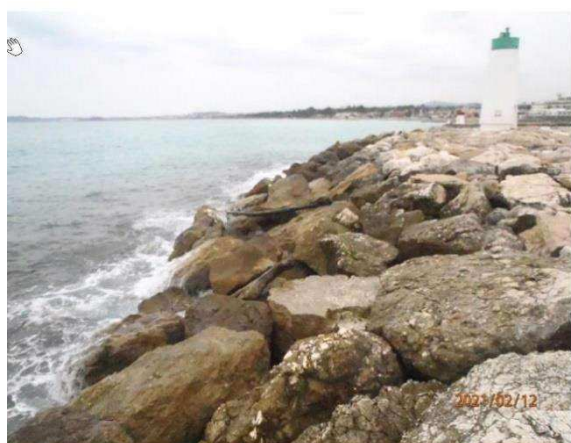
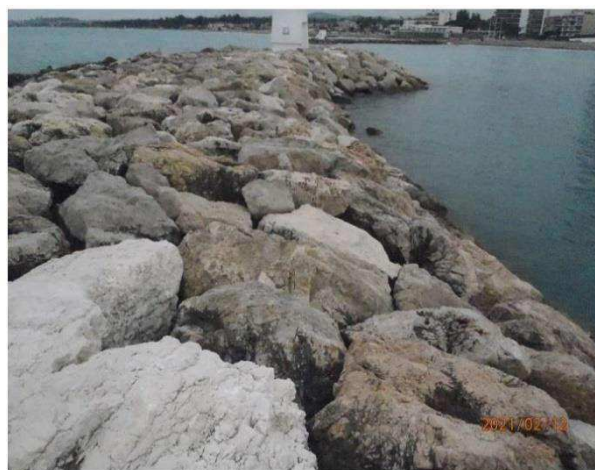
D'après le diagnostic visuel réalisé par JCEConseil en février 2021, on constate aujourd'hui que le musoir est partiellement endommagé jusqu'à son enracinement au niveau de la digue Est. En effet, la crête de talus a glissé à certains endroits créant ainsi des zones de faiblesse du musoir.

**Figure 7 -Vue d'ensemble du musoir côté large et côté passe du port (source : JCECONSEIL 2021)**

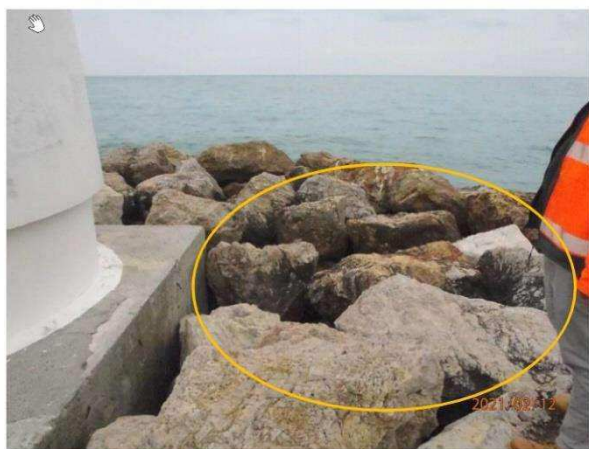
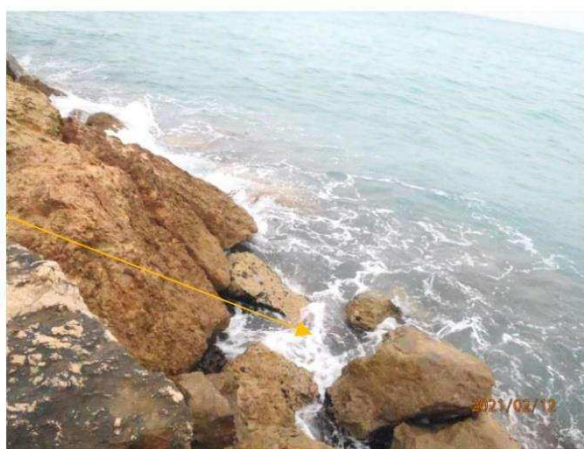
**Figure 8 -Glissement des enrochements de la crête de talus en pied du musoir (source : JCECONSEIL 2021)**

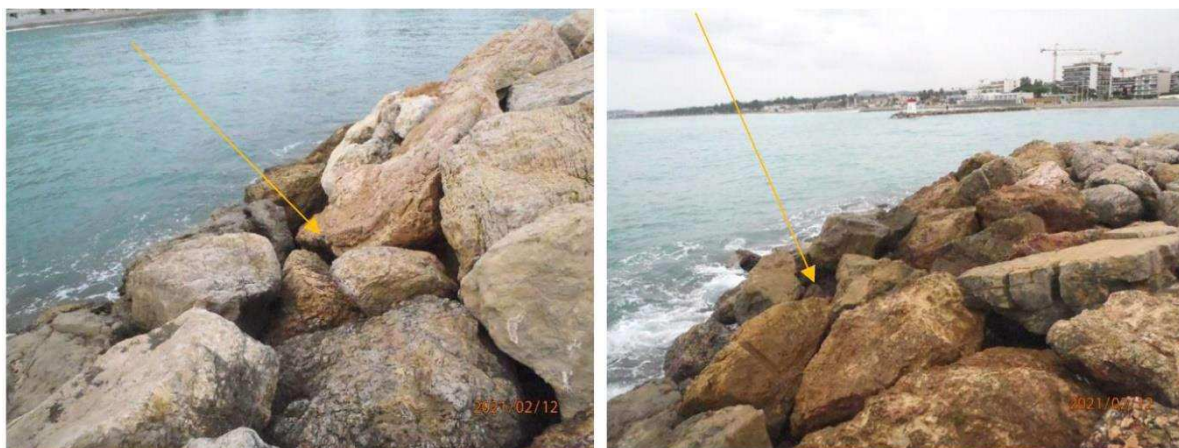
**Figure 9 -Glissement des enrochements en crête, affaissement du talus (source : JCECONSEIL 2021)**

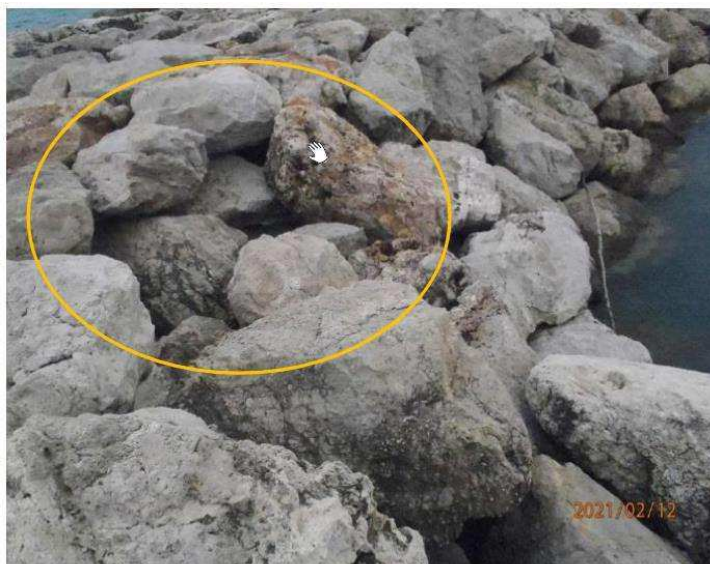
**Figure 10 -Glissement des enrochements de la crête (source : JCECONSEIL 2021)**

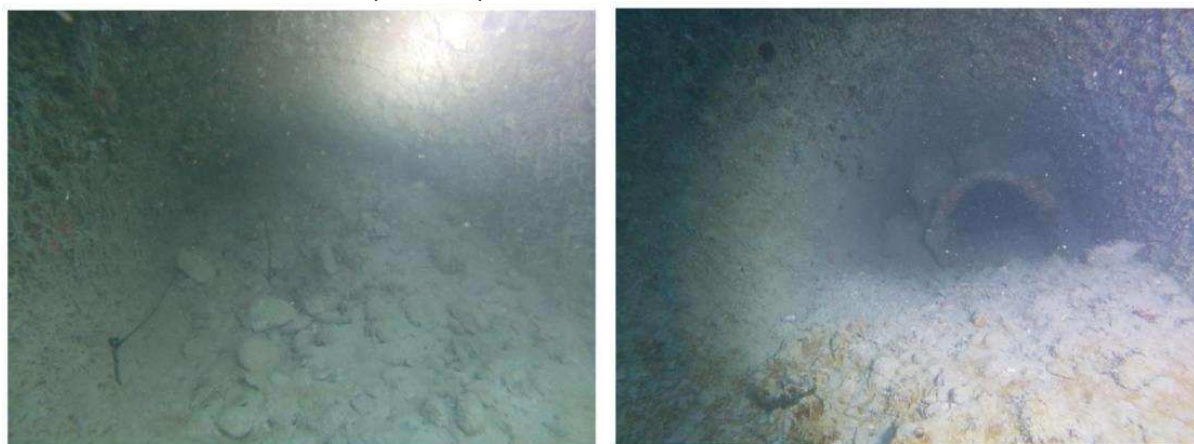
Ces émissaires de rejet font 800 mm de diamètre. Ils possèdent pour la plupart un dépôt important de sédiments et macrodéchets en pied de quai.

**Figure 13 - Illustrations des dépôts au droit des émissaires pluviaux du port**

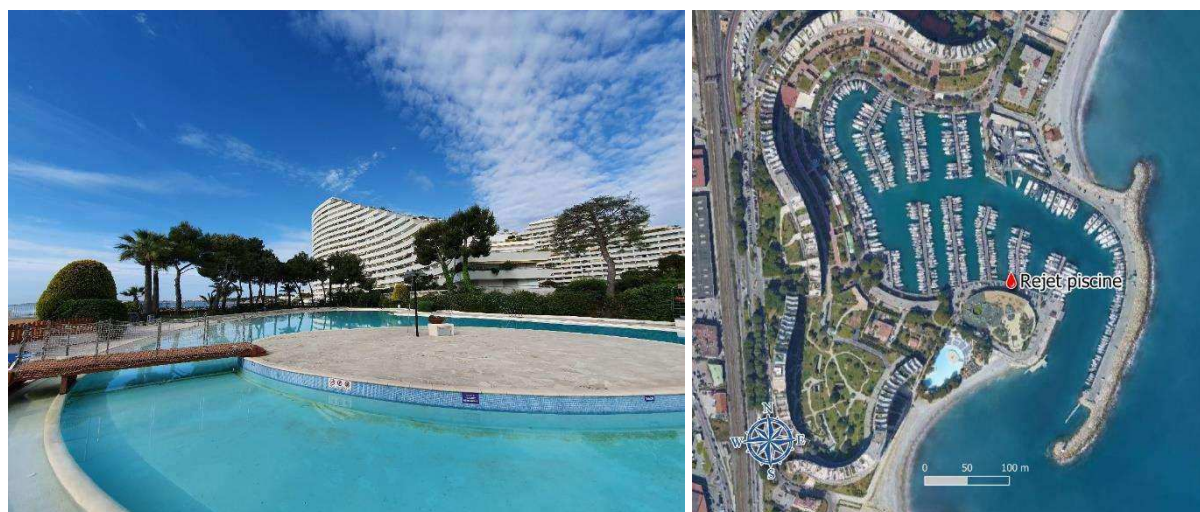
Lorsque l'eau est vidée ou renouvelée, celle-ci rejoint un bac de décantation pour ensuite rejoindre le réseau pluvial qui arrive dans le bassin portuaire. Le point de rejet est donné dans la figure ci-après.

La gestion de la température du rejet de la piscine se fait grâce au passage des eaux dans une bêche tampon avant rejet, notamment pour la vidange. La différence de température ne dépasse jamais les 5°C entre le rejet et la température des eaux du port.

*Figure 14 - Illustration de la piscine du port appelée également le Lagon et positionnement du rejet dans l'enceinte portuaire*

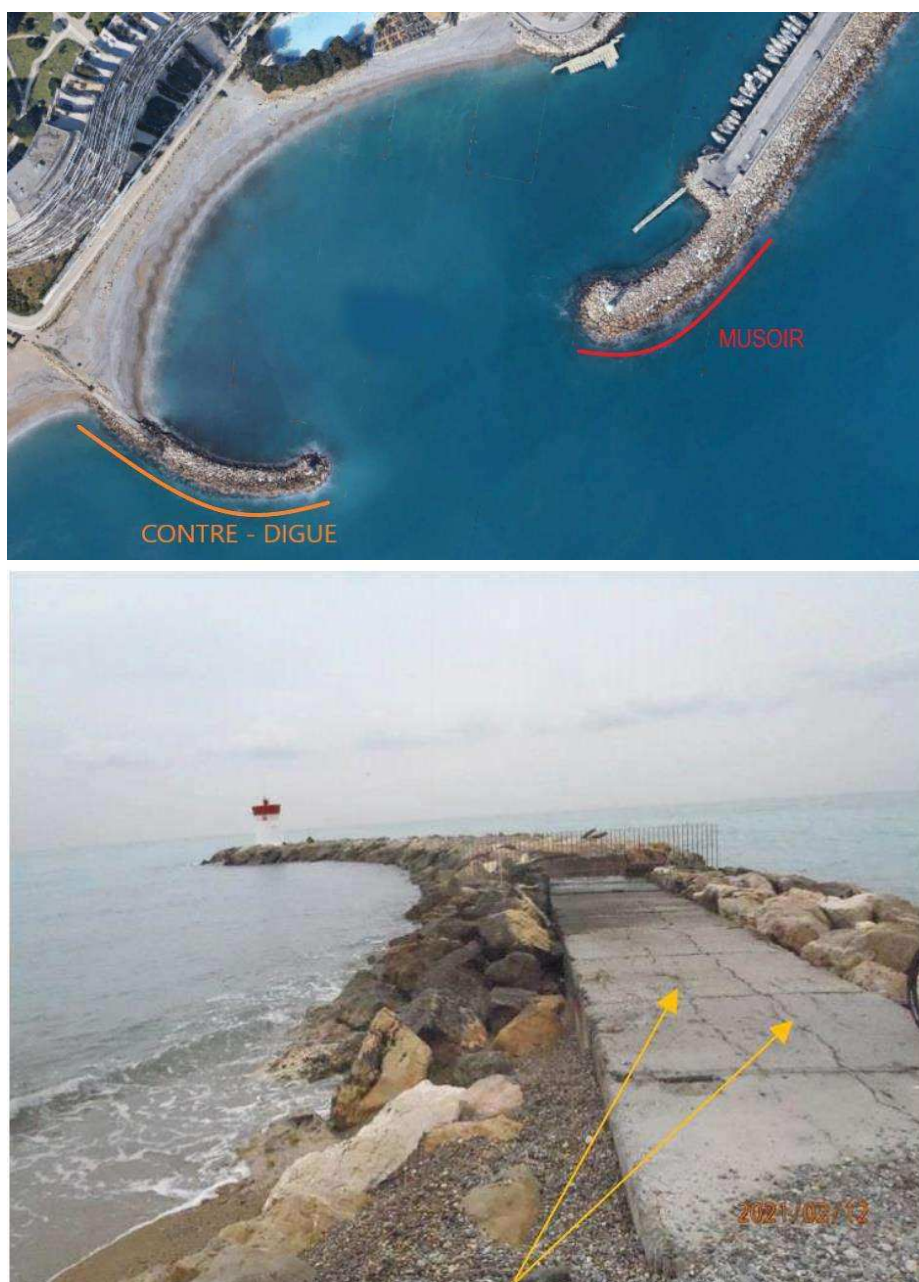
La contre-digue du port se situe plus à l'Est de l'entrée du port. Elle est composée d'enrochements et d'un émissaire pluvial dont le concessionnaire est la Communauté d'Agglomération Sophia Antipolis (CASA). Cet émissaire est visible au niveau de l'enracinement de la contre-digue sur la plage et se rejette au milieu de la digue vers la plage située au Sud de la digue en dehors de la concession du port. Les dalles en béton de protection de l'émissaire sont endommagées laissant apparaître les aciers. Leur état de dégradation est avancé sur toute la partie supérieure de l'émissaire.

**Figure 15 - Illustration de la contre digue du port**

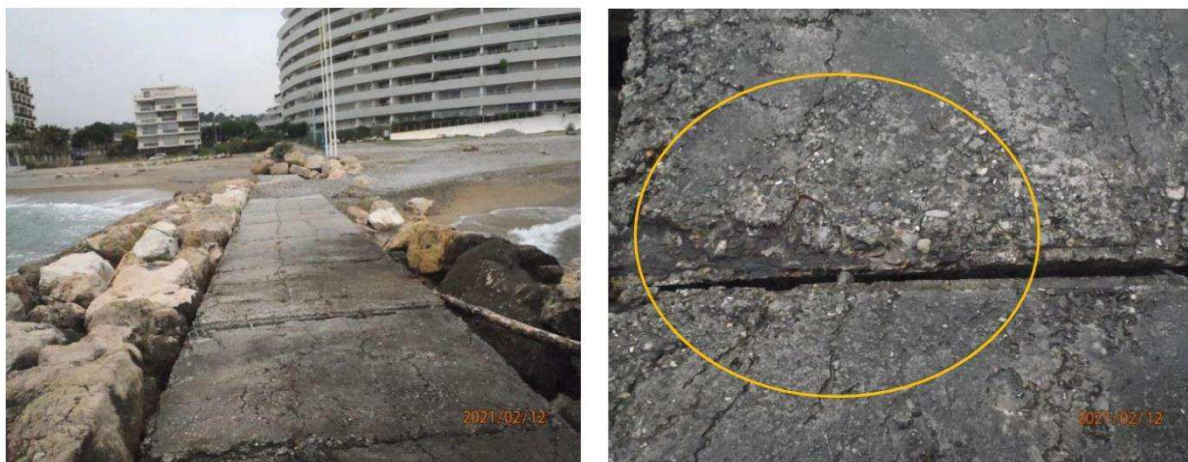
Figure 16 -Dégradations des dalles de protection de la contre-digue du port (source : JCECONSEIL 2021)

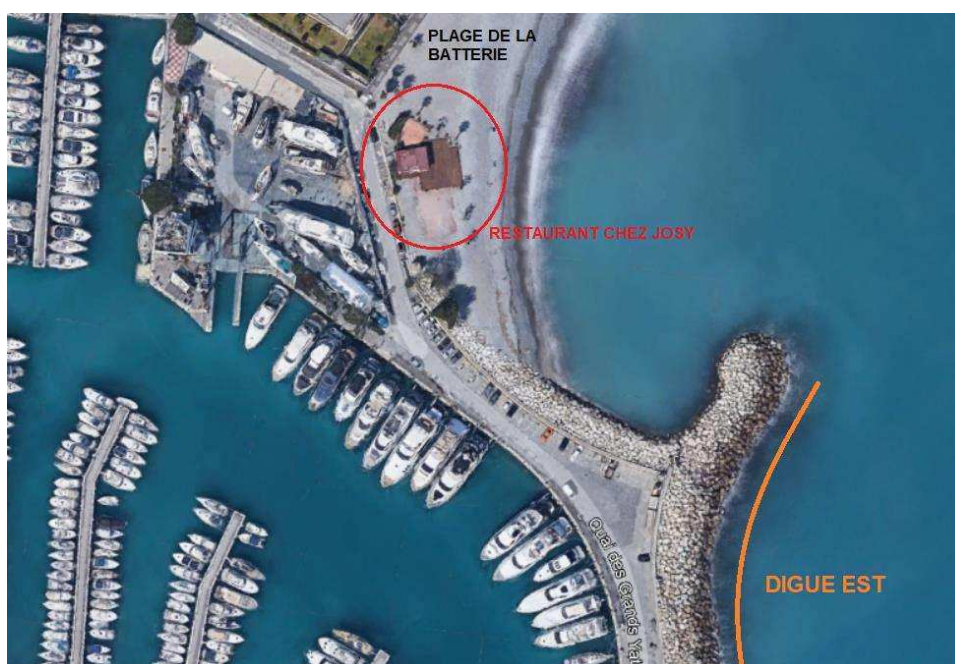
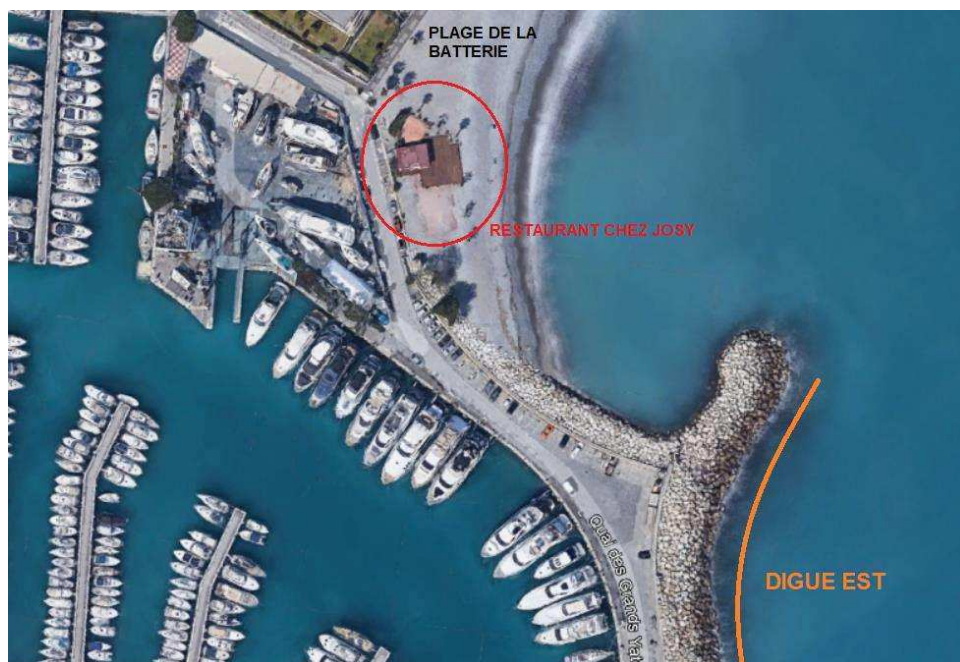
Il est composé d'un bâtiment et de deux dalles en béton coulées à même le sol. L'ensemble totalise 250 m<sup>2</sup> de surface.

Le bâtiment du restaurant possède une superficie de 50m<sup>2</sup>. Deux dalles en béton attenantes ont été coulées à même le sol. L'ensemble totalise une surface de 250m<sup>2</sup>.
